PORTUARIA CABO FROWARD S.A

ACTIVIDADES SINIESTRO PONTON FLOTANTE PCF

HUNDIMIENTO PONTON TERMINAL DE CARGA GENERAL
PORTUARIA CABO INCIDENTE OCURRIDO CON FECHA
24/08/2020

INFORME DE ACTIVIDADES ACTUALIZADO EL DÍA 04 DE NOVIEMBRE

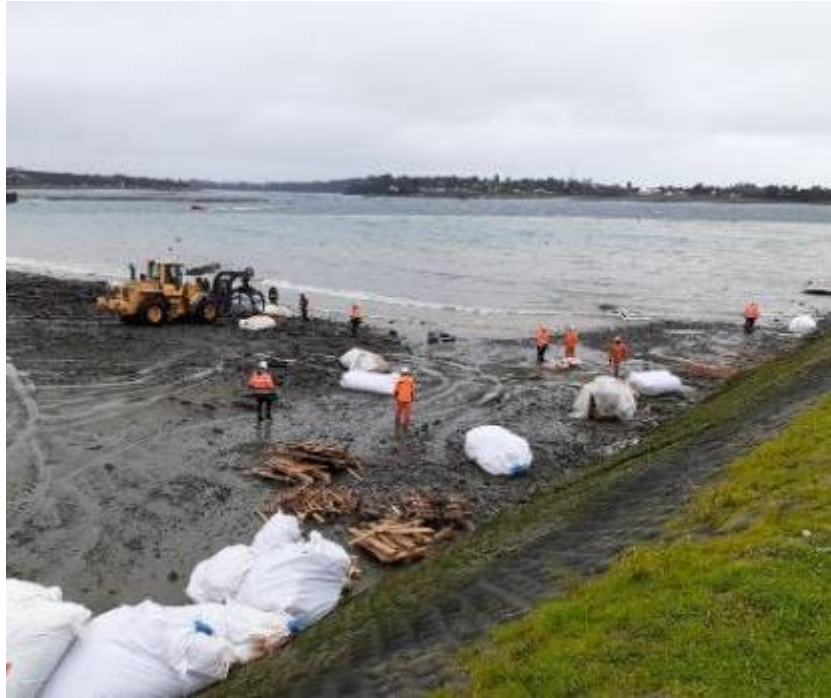
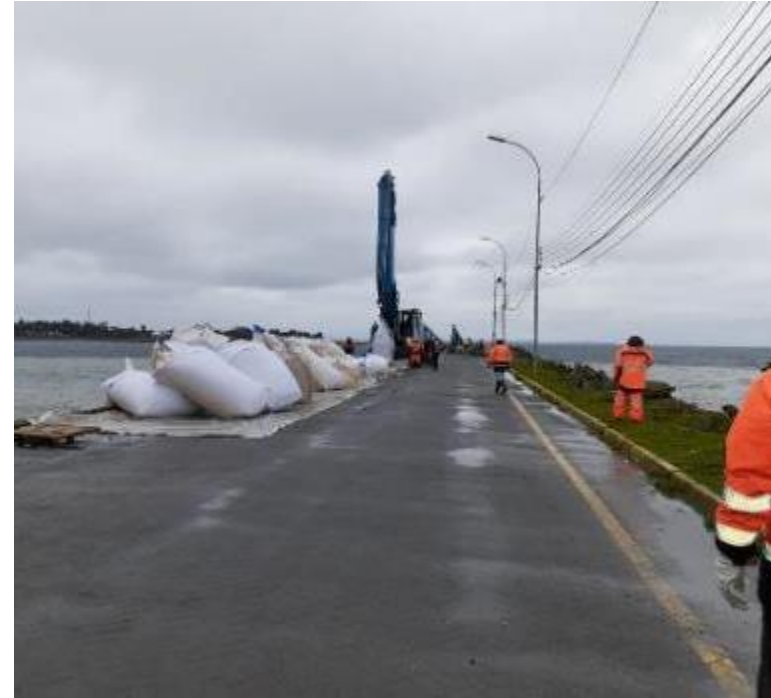
RECUPERACIÓN DE ALIMENTO EN PLAYA

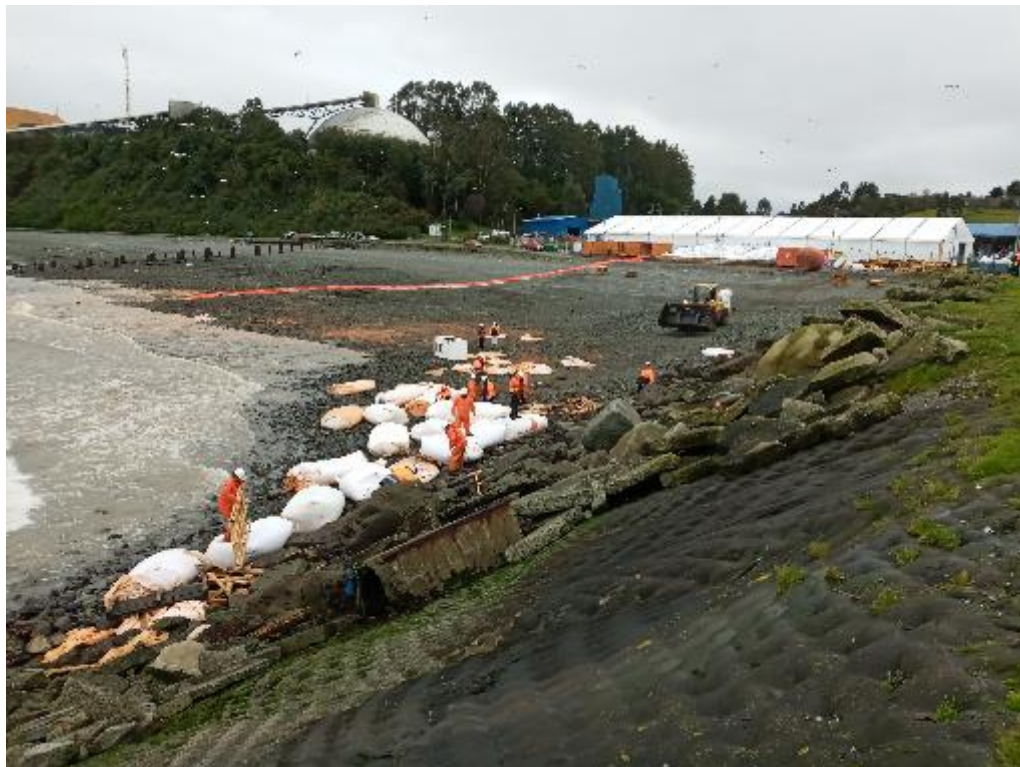
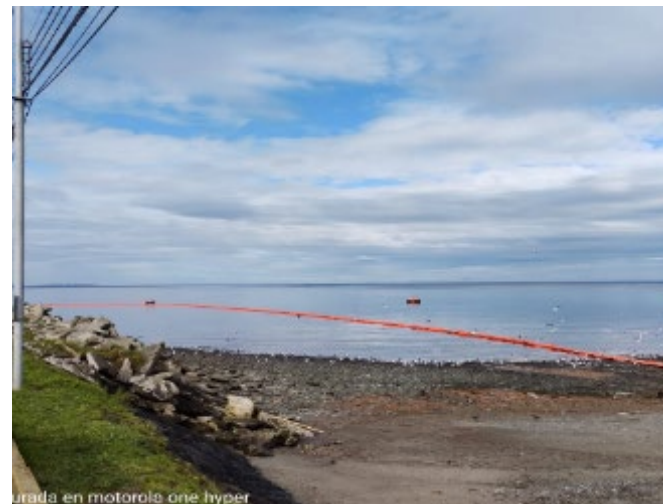
DESPLIEGUE DE BARRERAS DE CONTENCIÓN EN SECTOR SUR DEL SINIESTRO

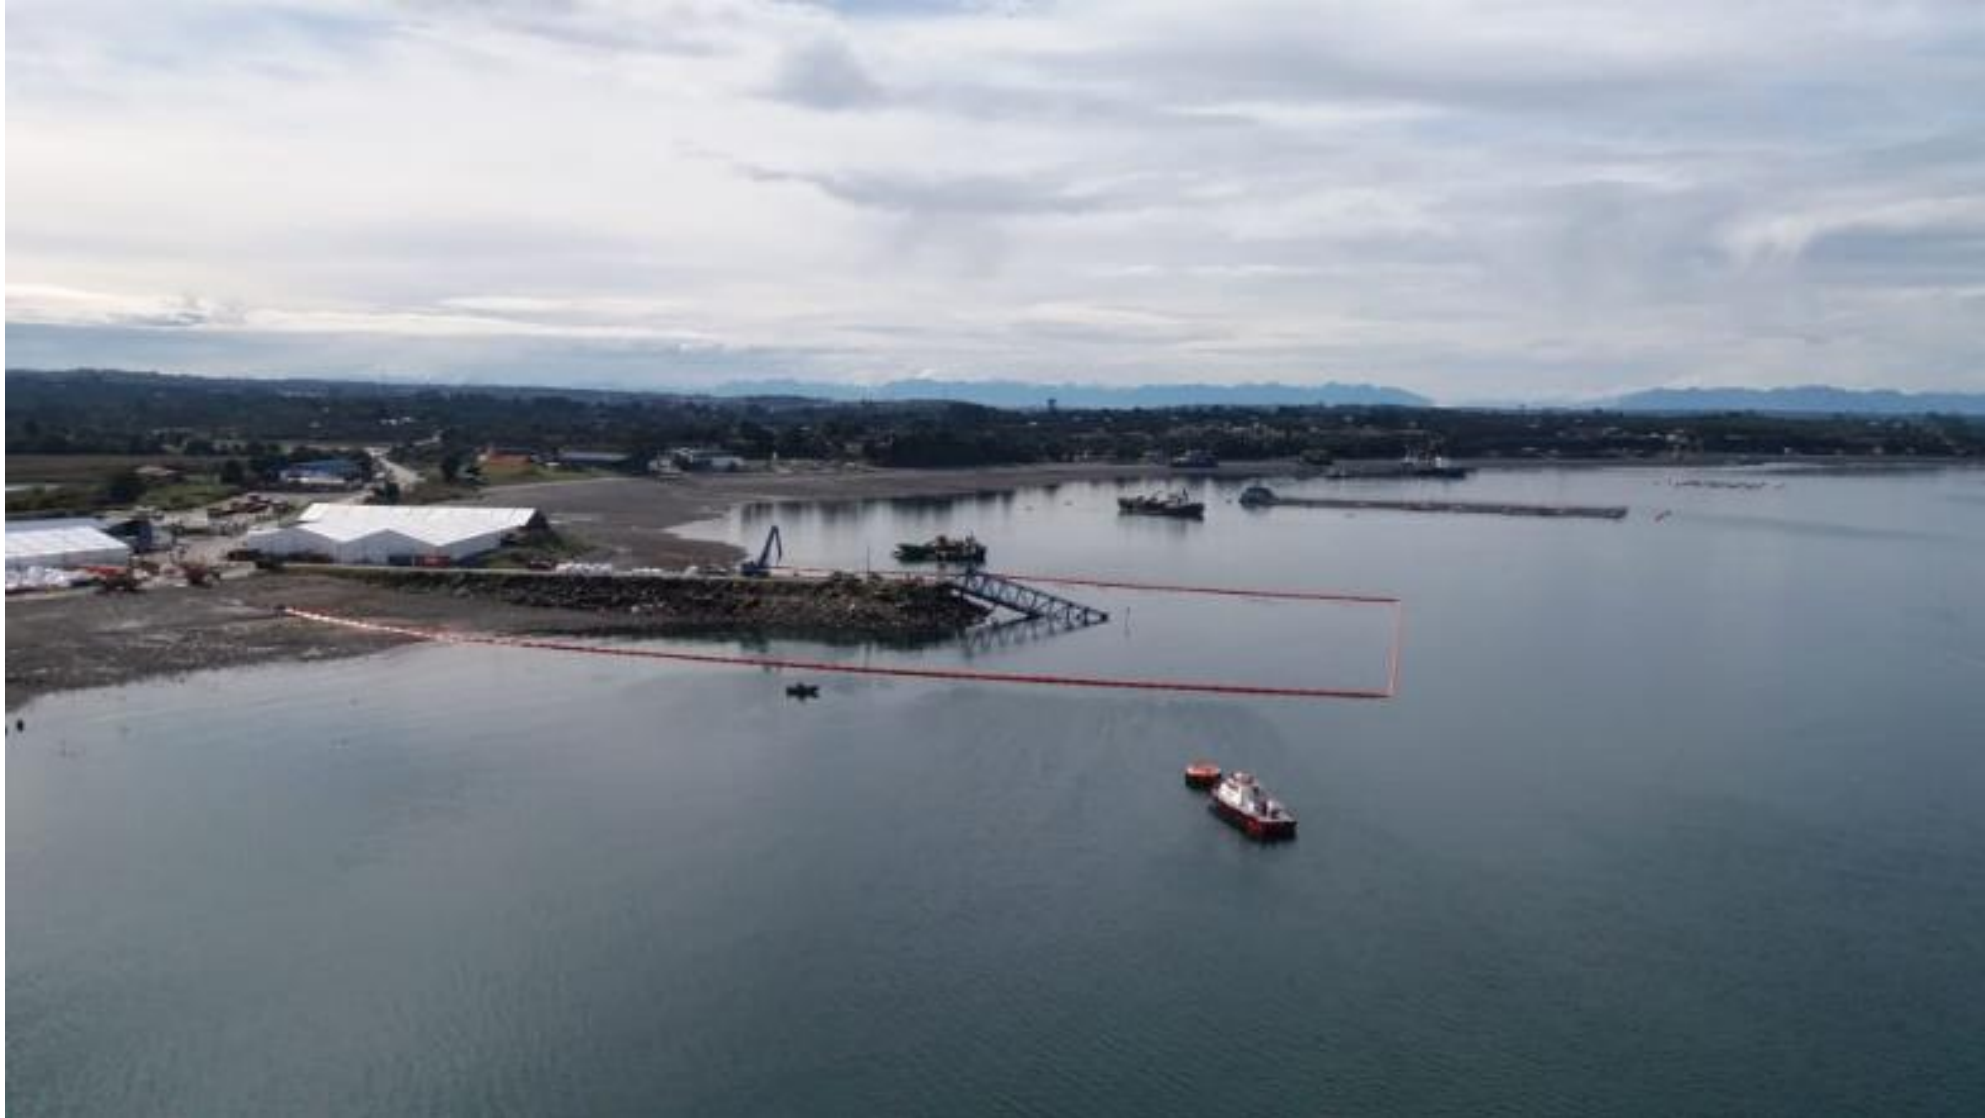
ÁREA DEL SINIESTRO CONFINADA

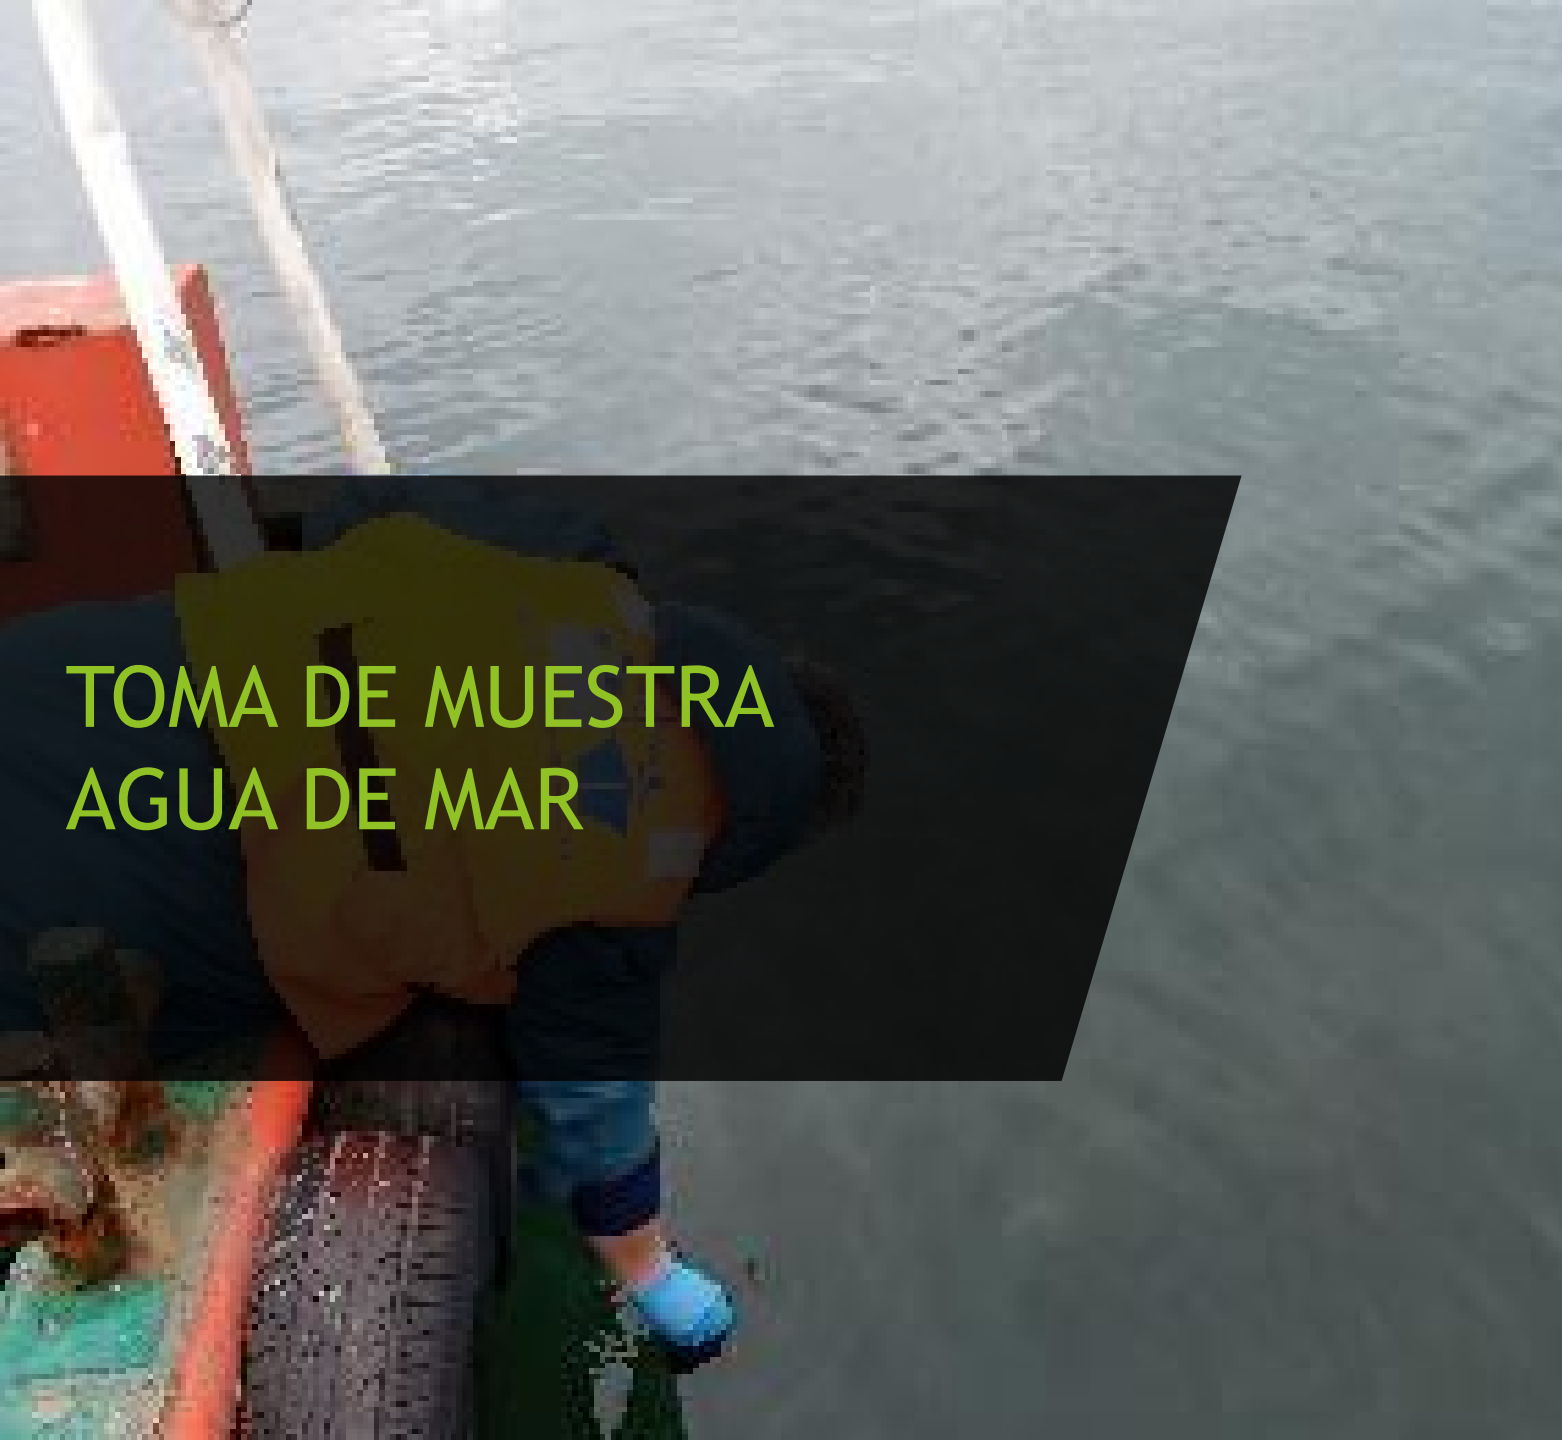
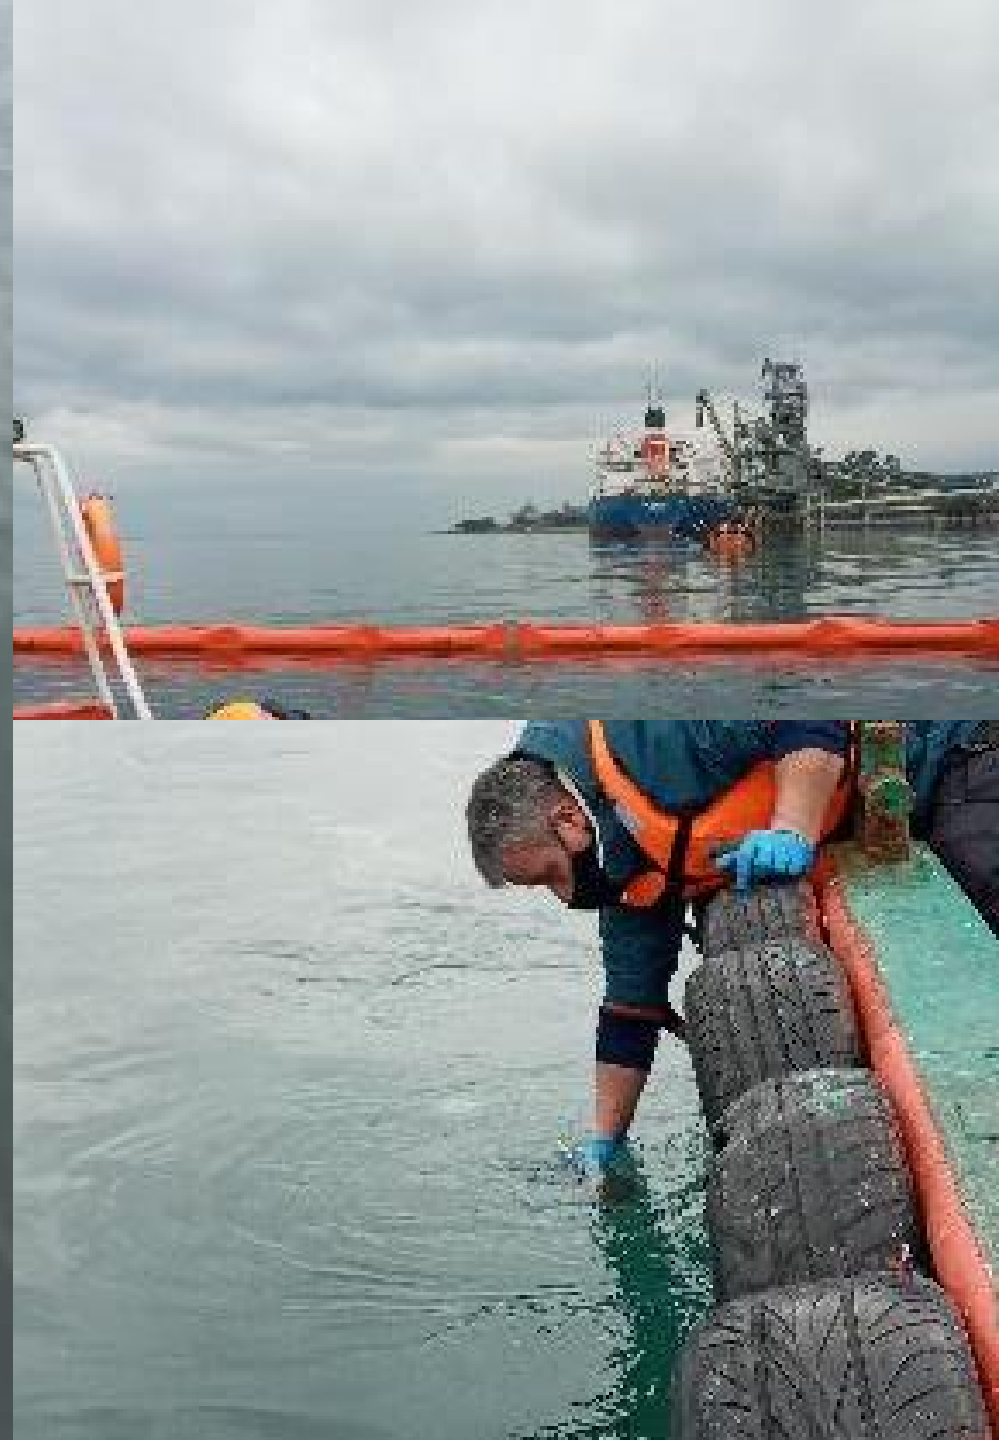
MANIOBRAS DE RECUPERACIÓN DE ALIMENTO

TOMA DE MUESTRA
AGUA DE MAR

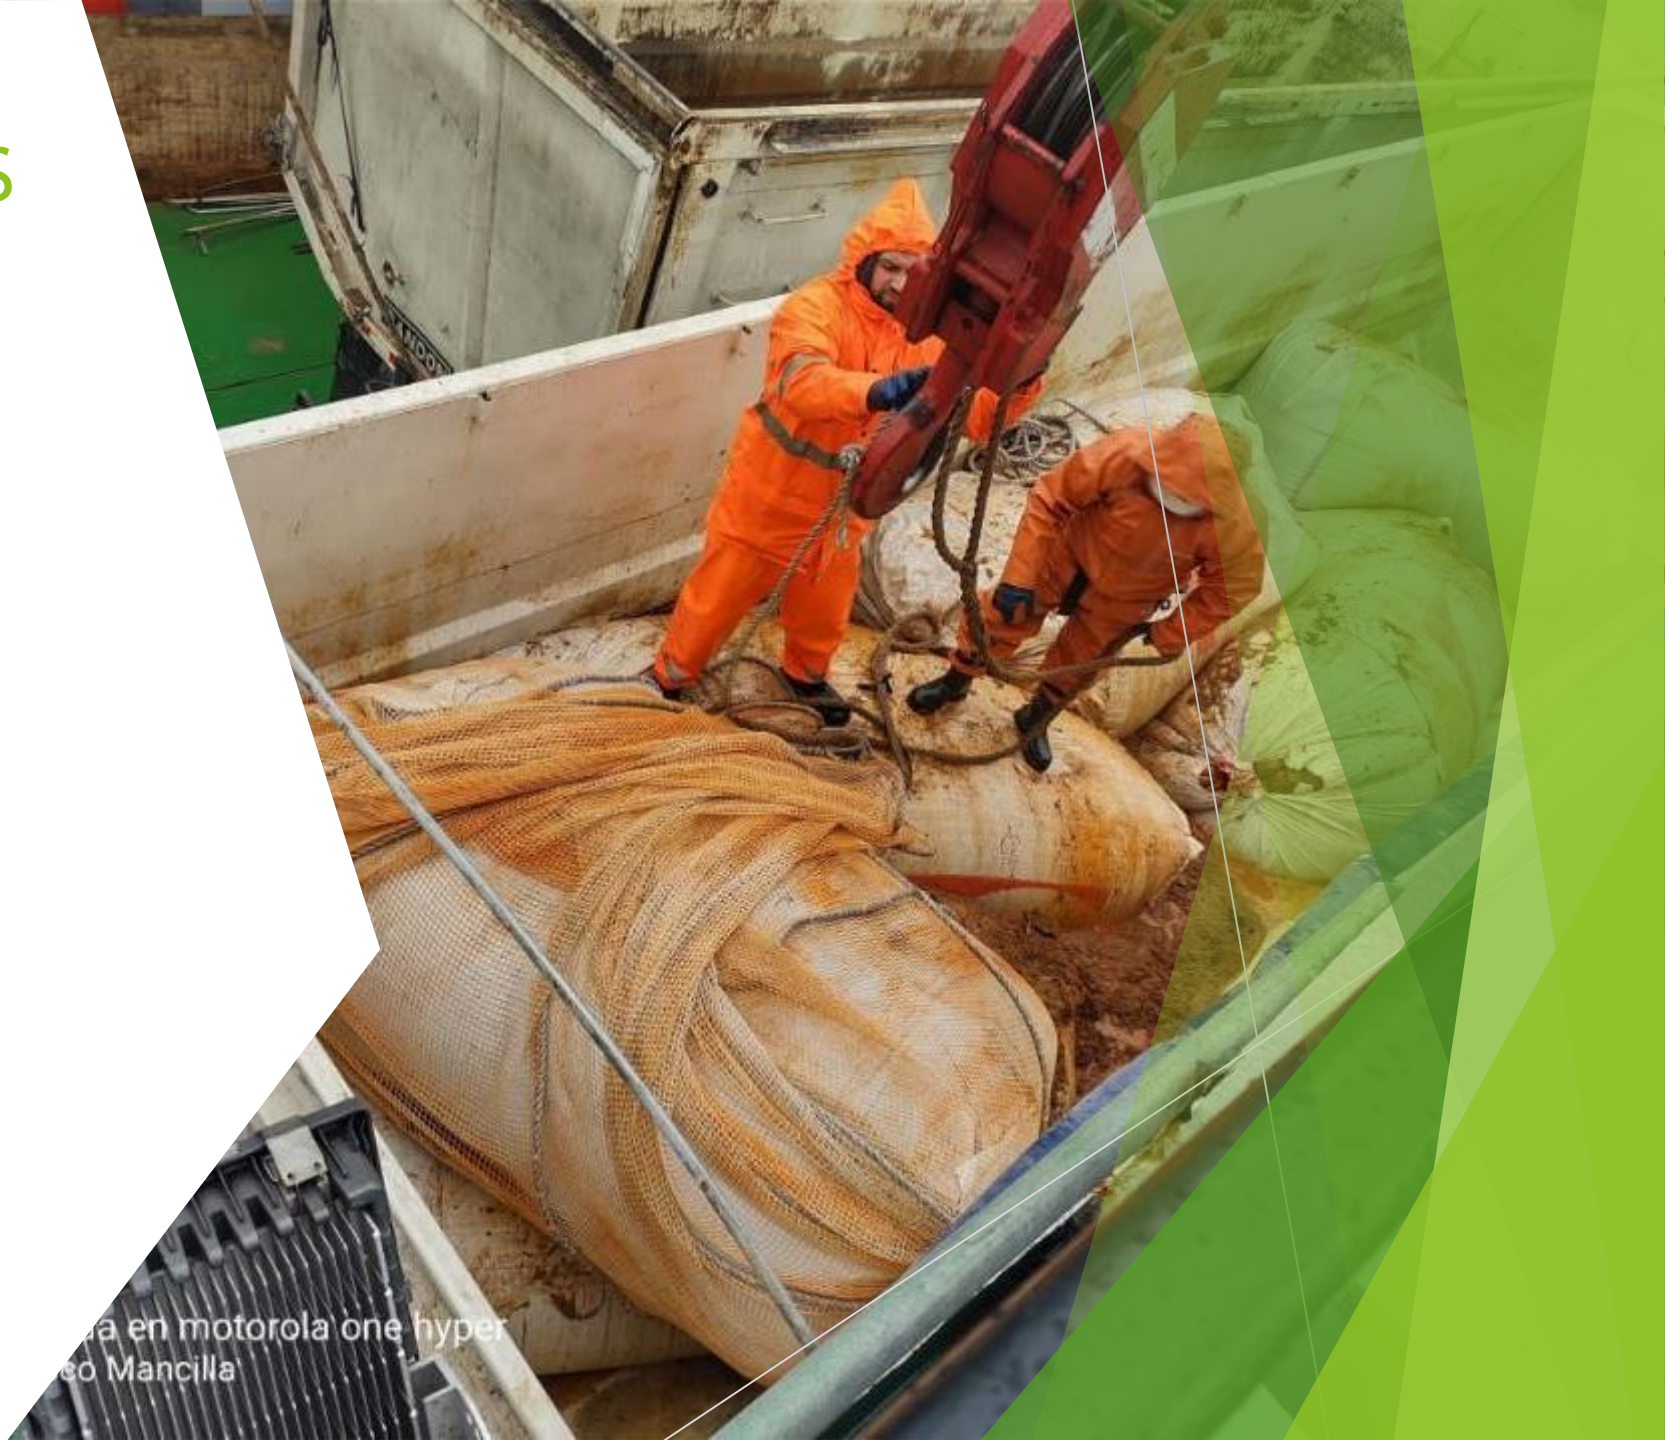
- ▶ RECUPERACIÓN DE MAXISACOS.

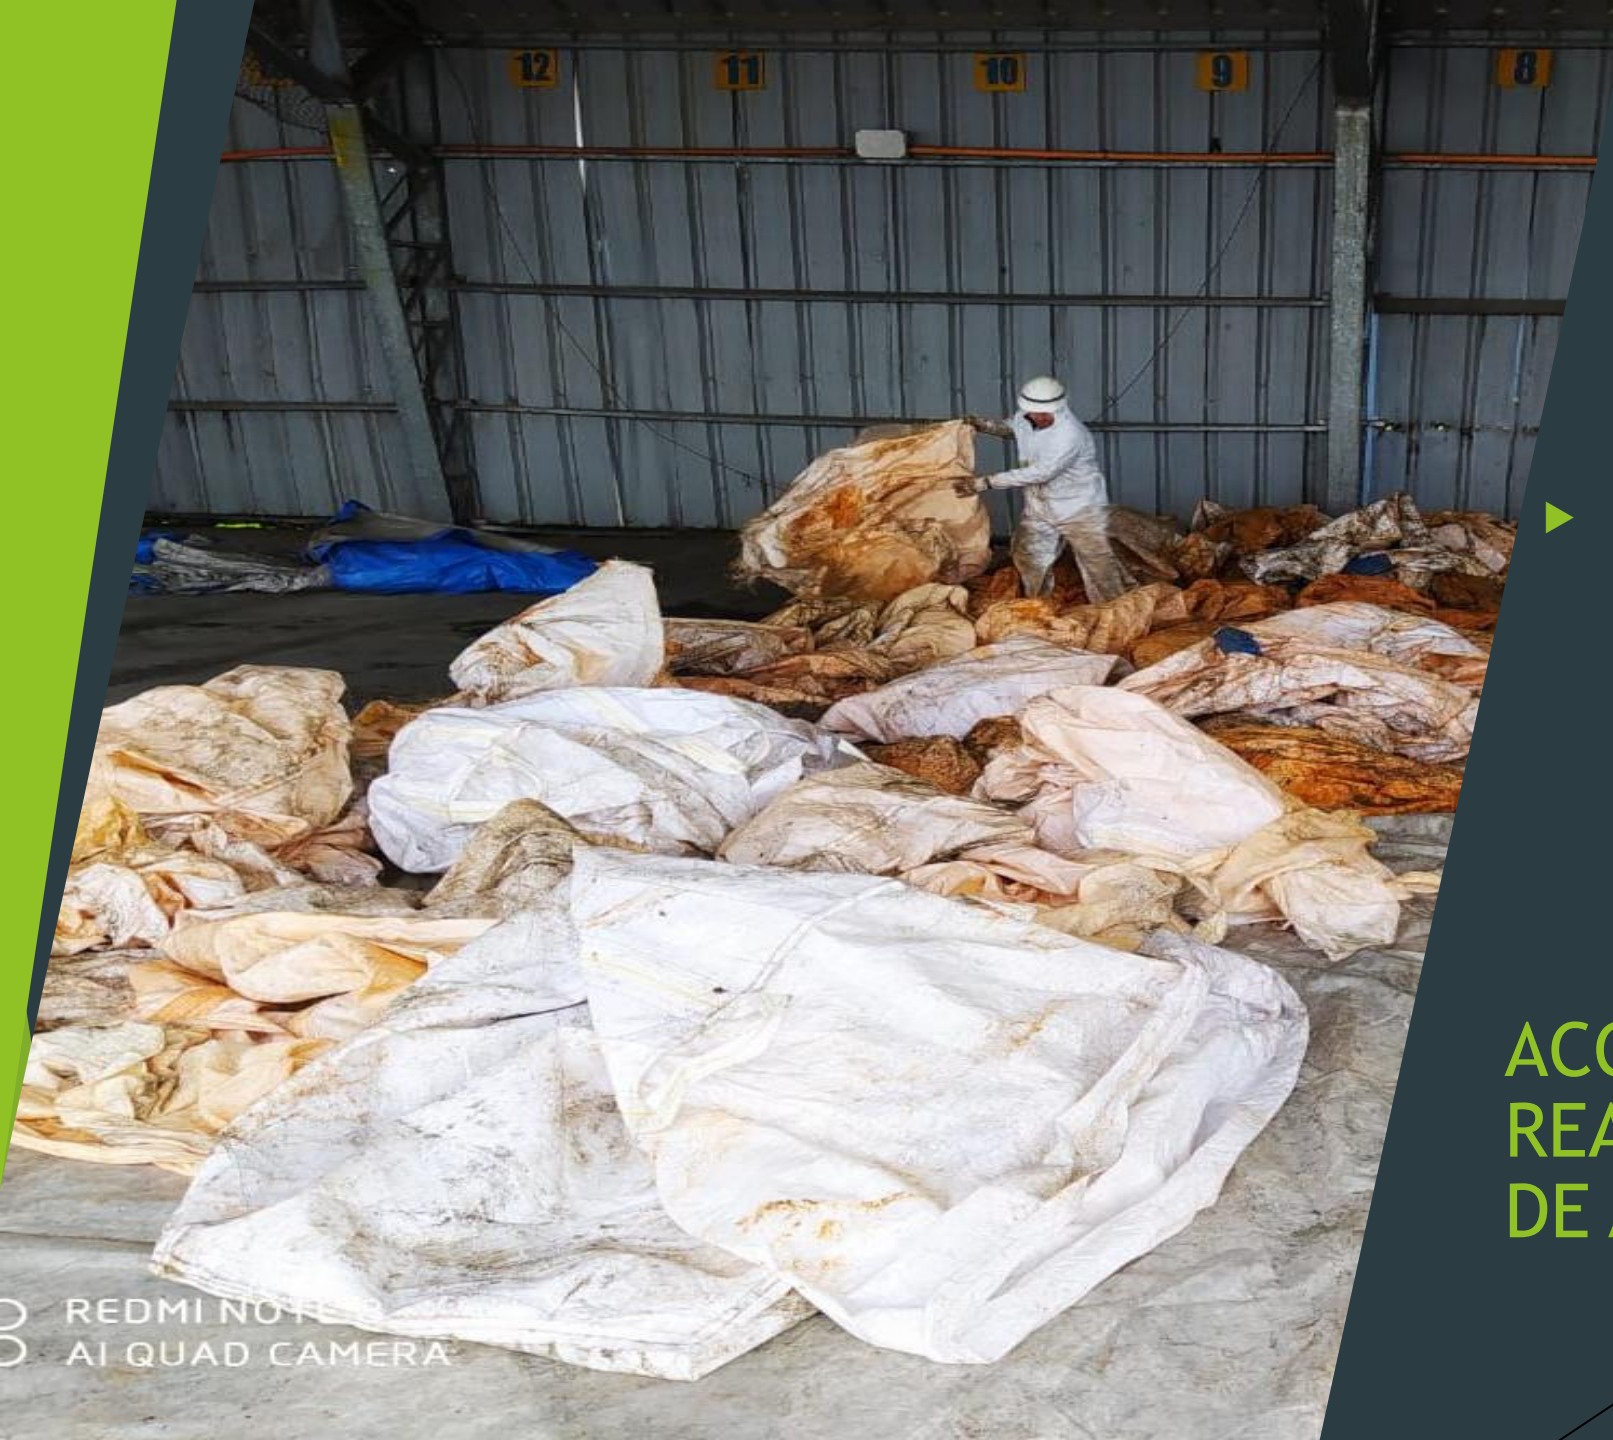
- ▶ SEGREGACIÓN DE MAXISACOS SEGUN CARGA

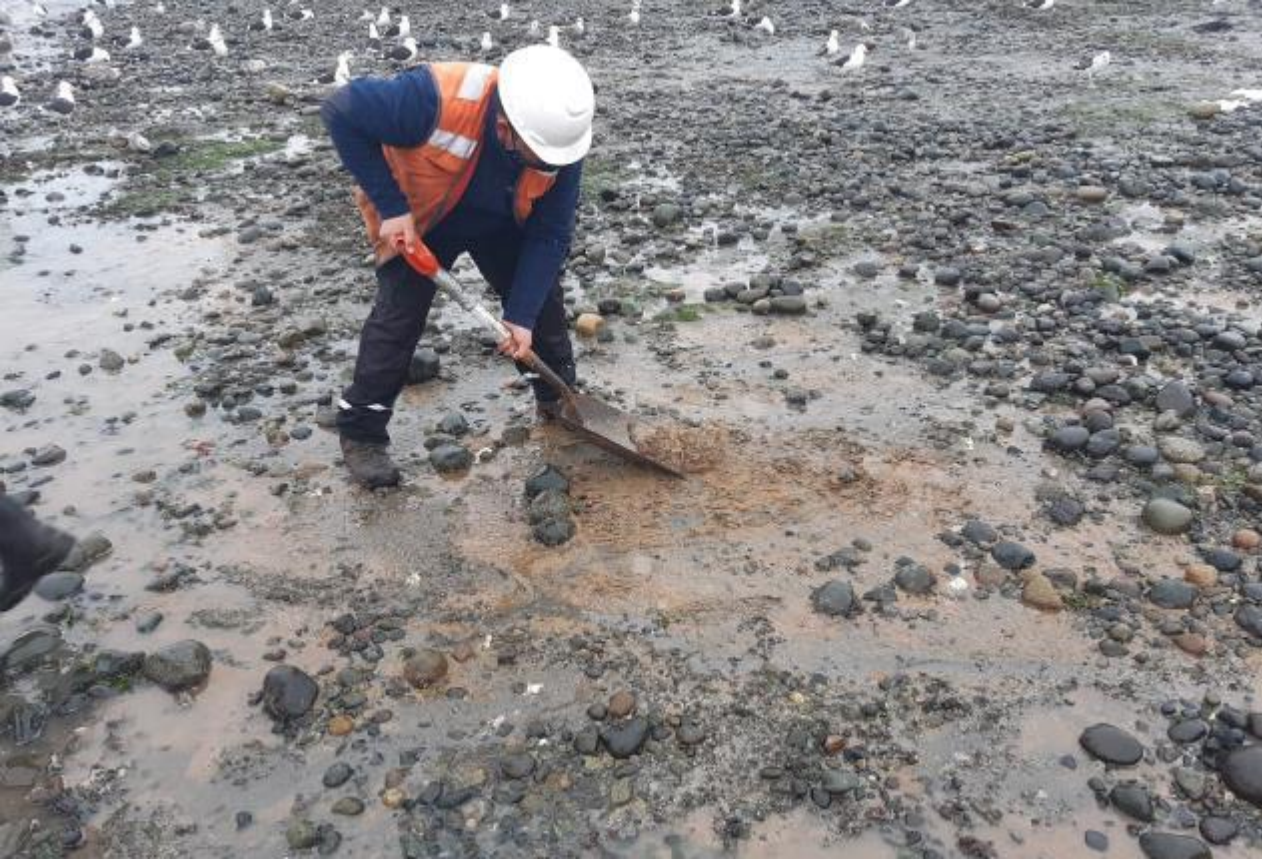
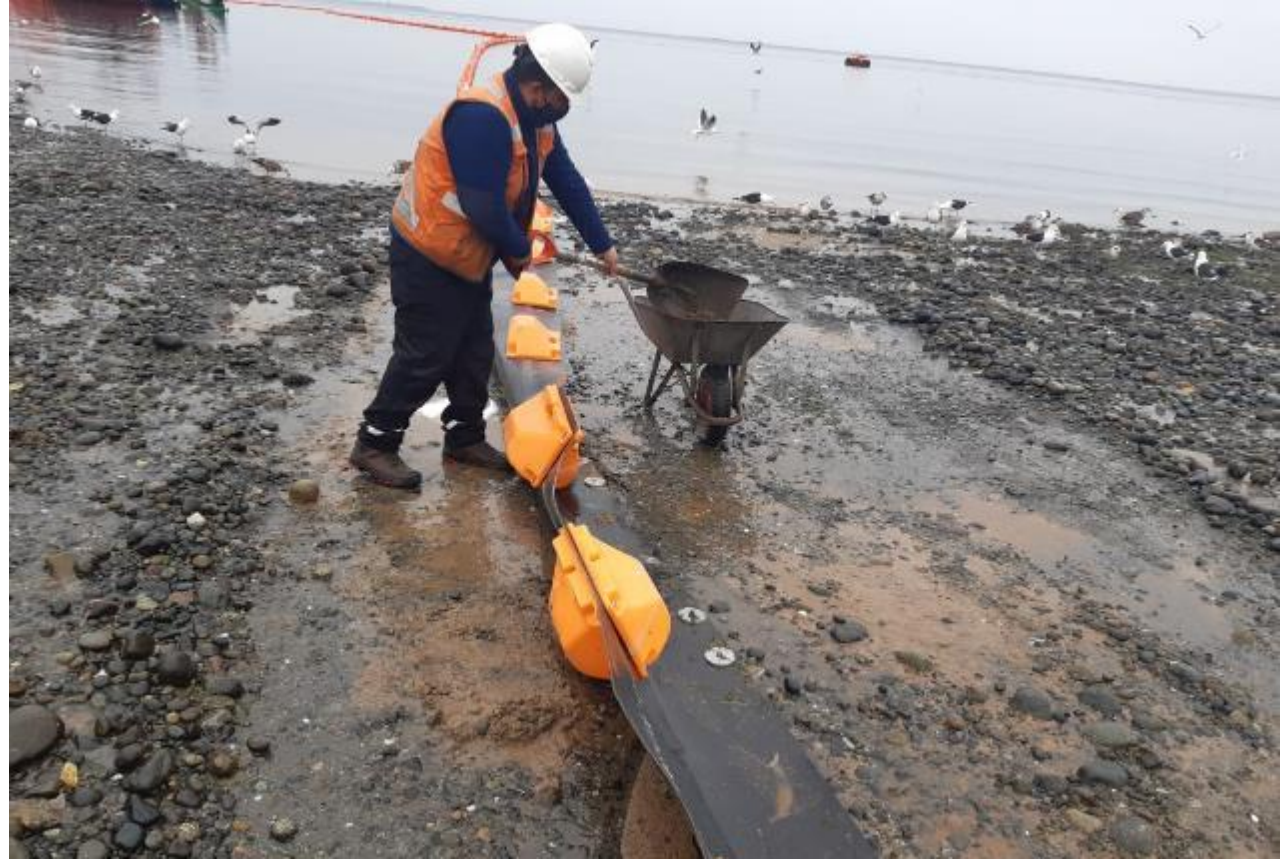
ACCIONES REALIZADAS EL DÍA 27 DE AGOSTO
LIMPIEZA MANUAL EN PLAYA

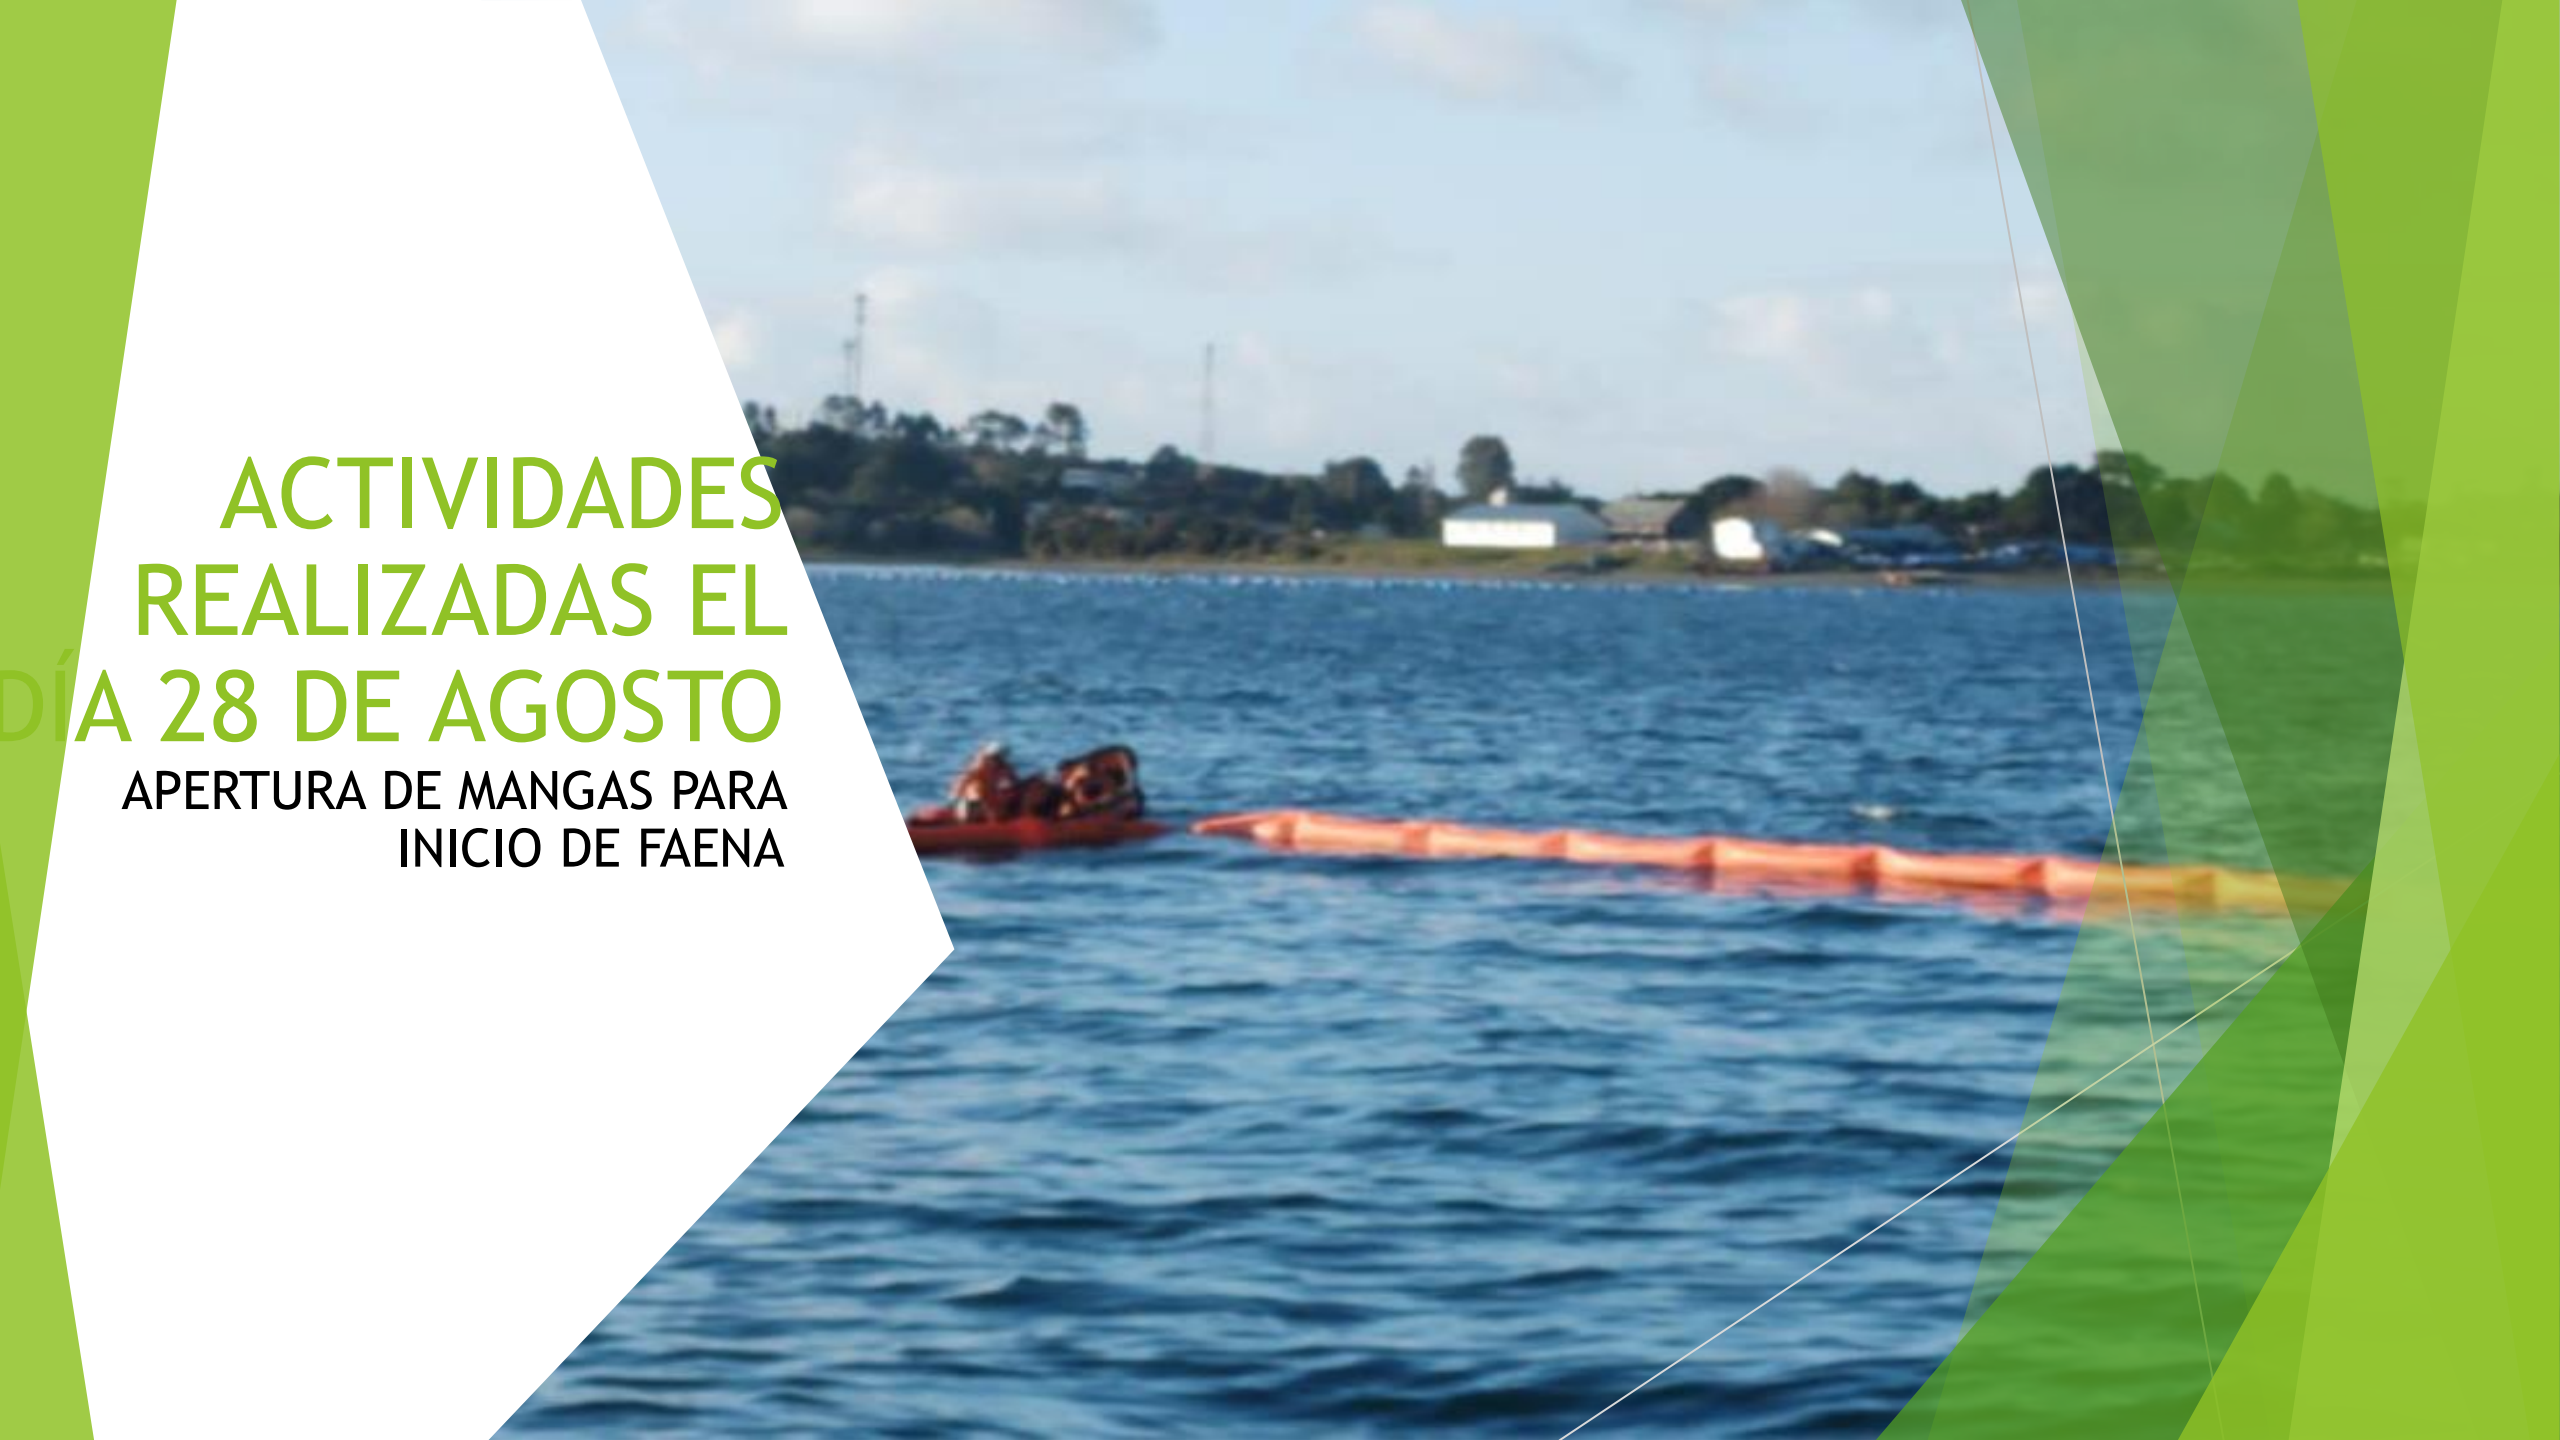
**APERTURA DE MANGAS PARA
INICIO DE FAENA**

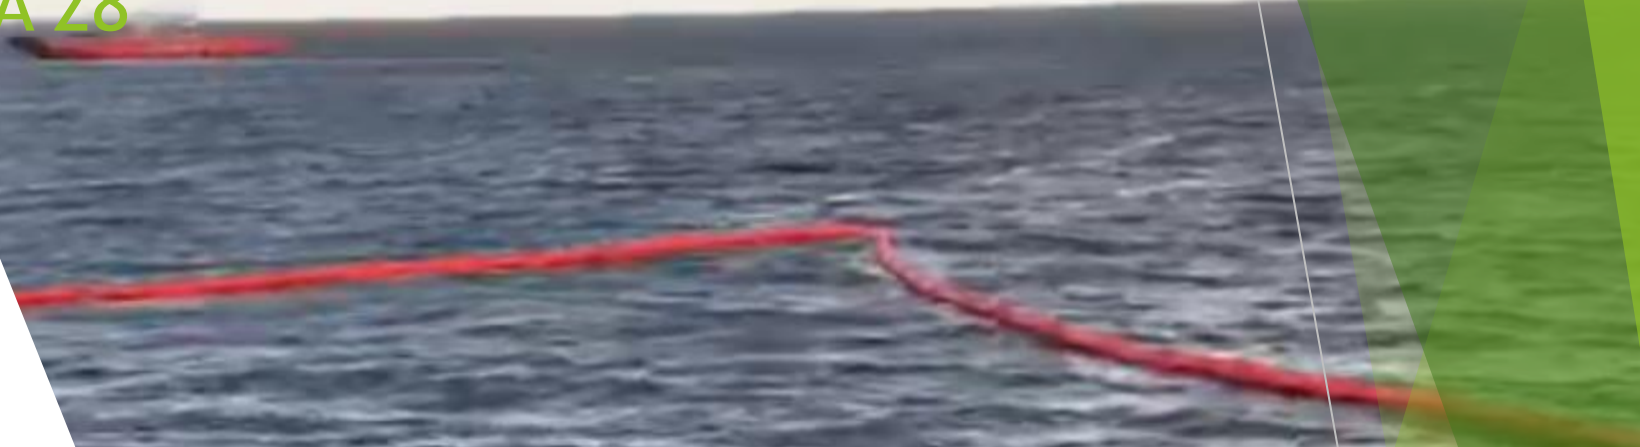
- ▶ SE SUSPENDEN ACTIVIDADES POR CONDICIONES CLIMATICAS

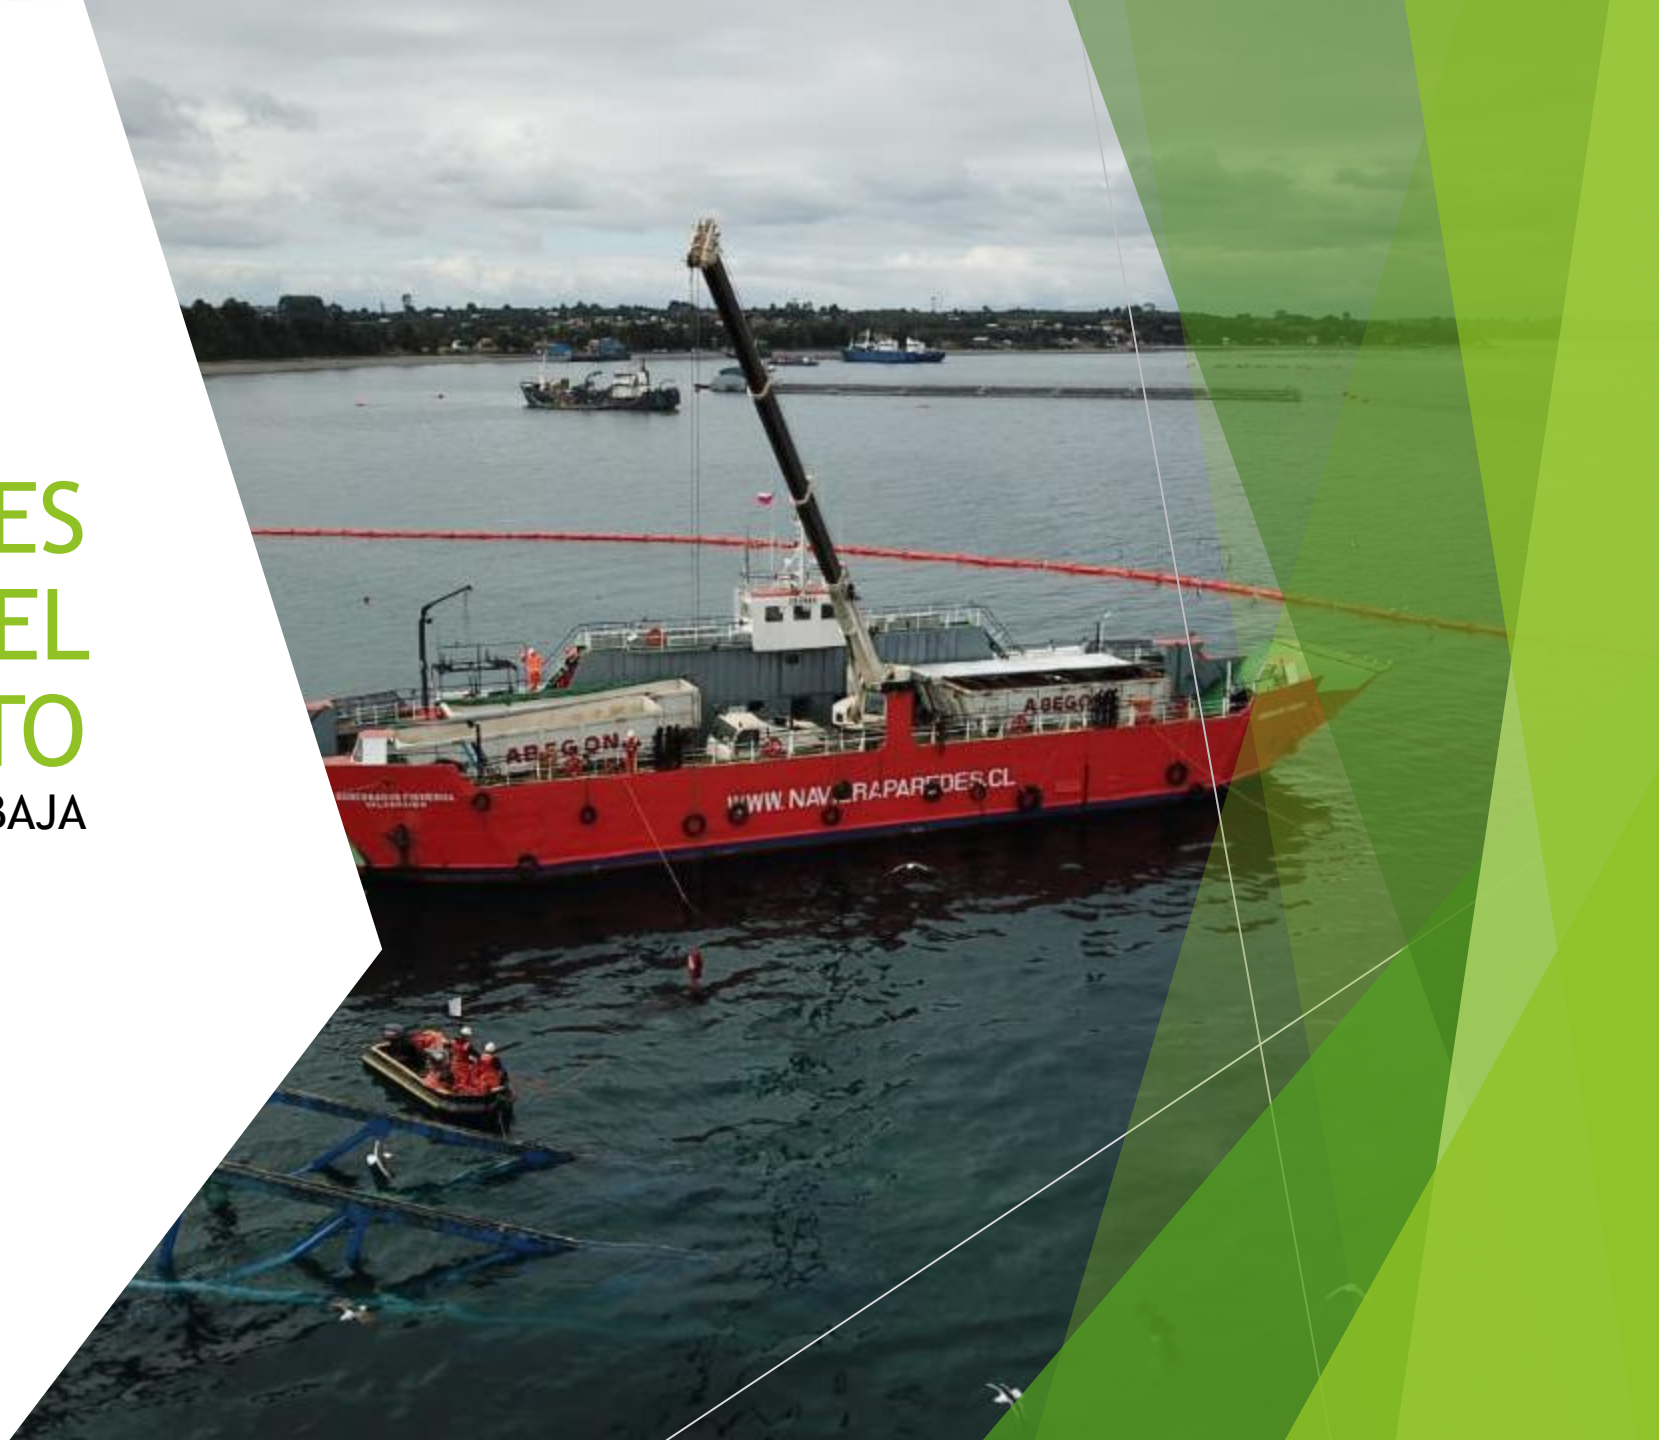
ACTIVIDADES
REALIZADAS EL
DÍA 29 DE AGOSTO
FAENA DETENIDA POR MAREA BAJA

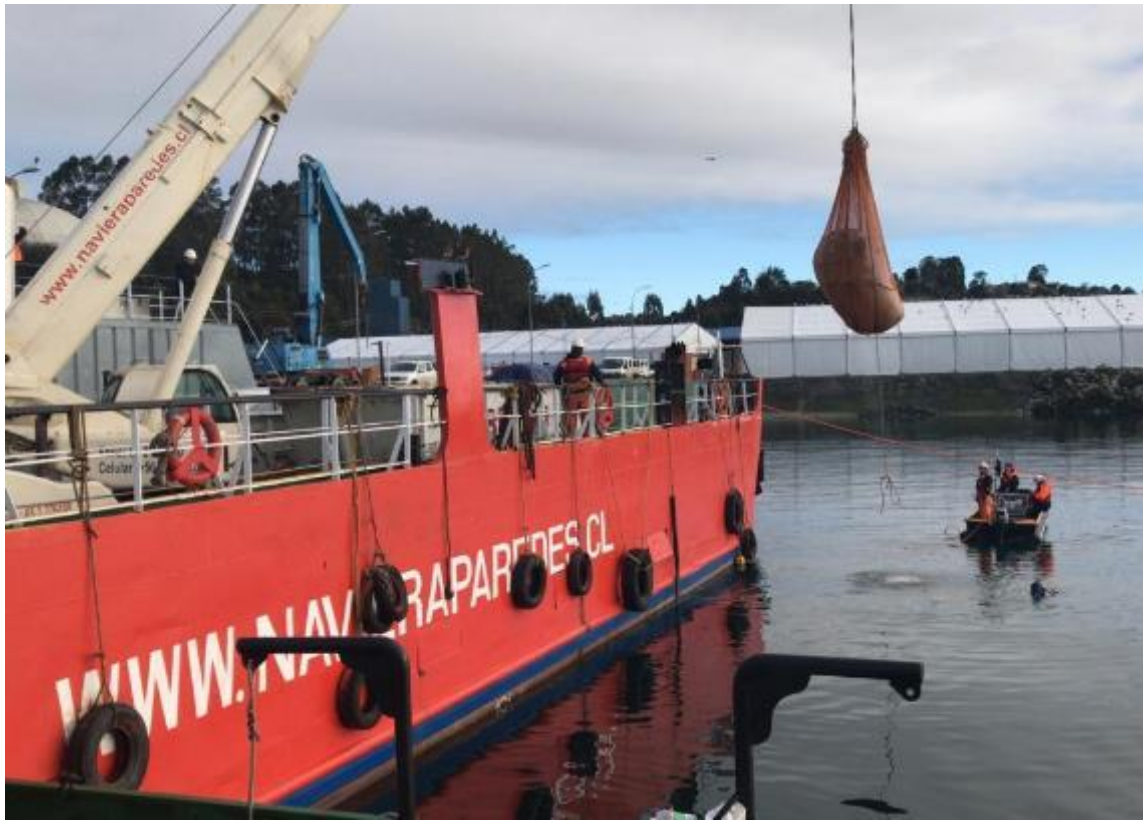
- ▶ PRIMER MAXI DE LA JORNADA RETIRADO
