PORTUARIA CABO FROWARD S.A

ACTIVIDADES SINIESTRO PONTON FLOTANTE PCF

HUNDIMIENTO PONTON TERMINAL DE CARGA GENERAL
PORTUARIA CABO INCIDENTE OCURRIDO CON FECHA
24/08/2020

INFORME DE ACTIVIDADES ACTUALIZADO EL DÍA 04 DE NOVIEMBRE

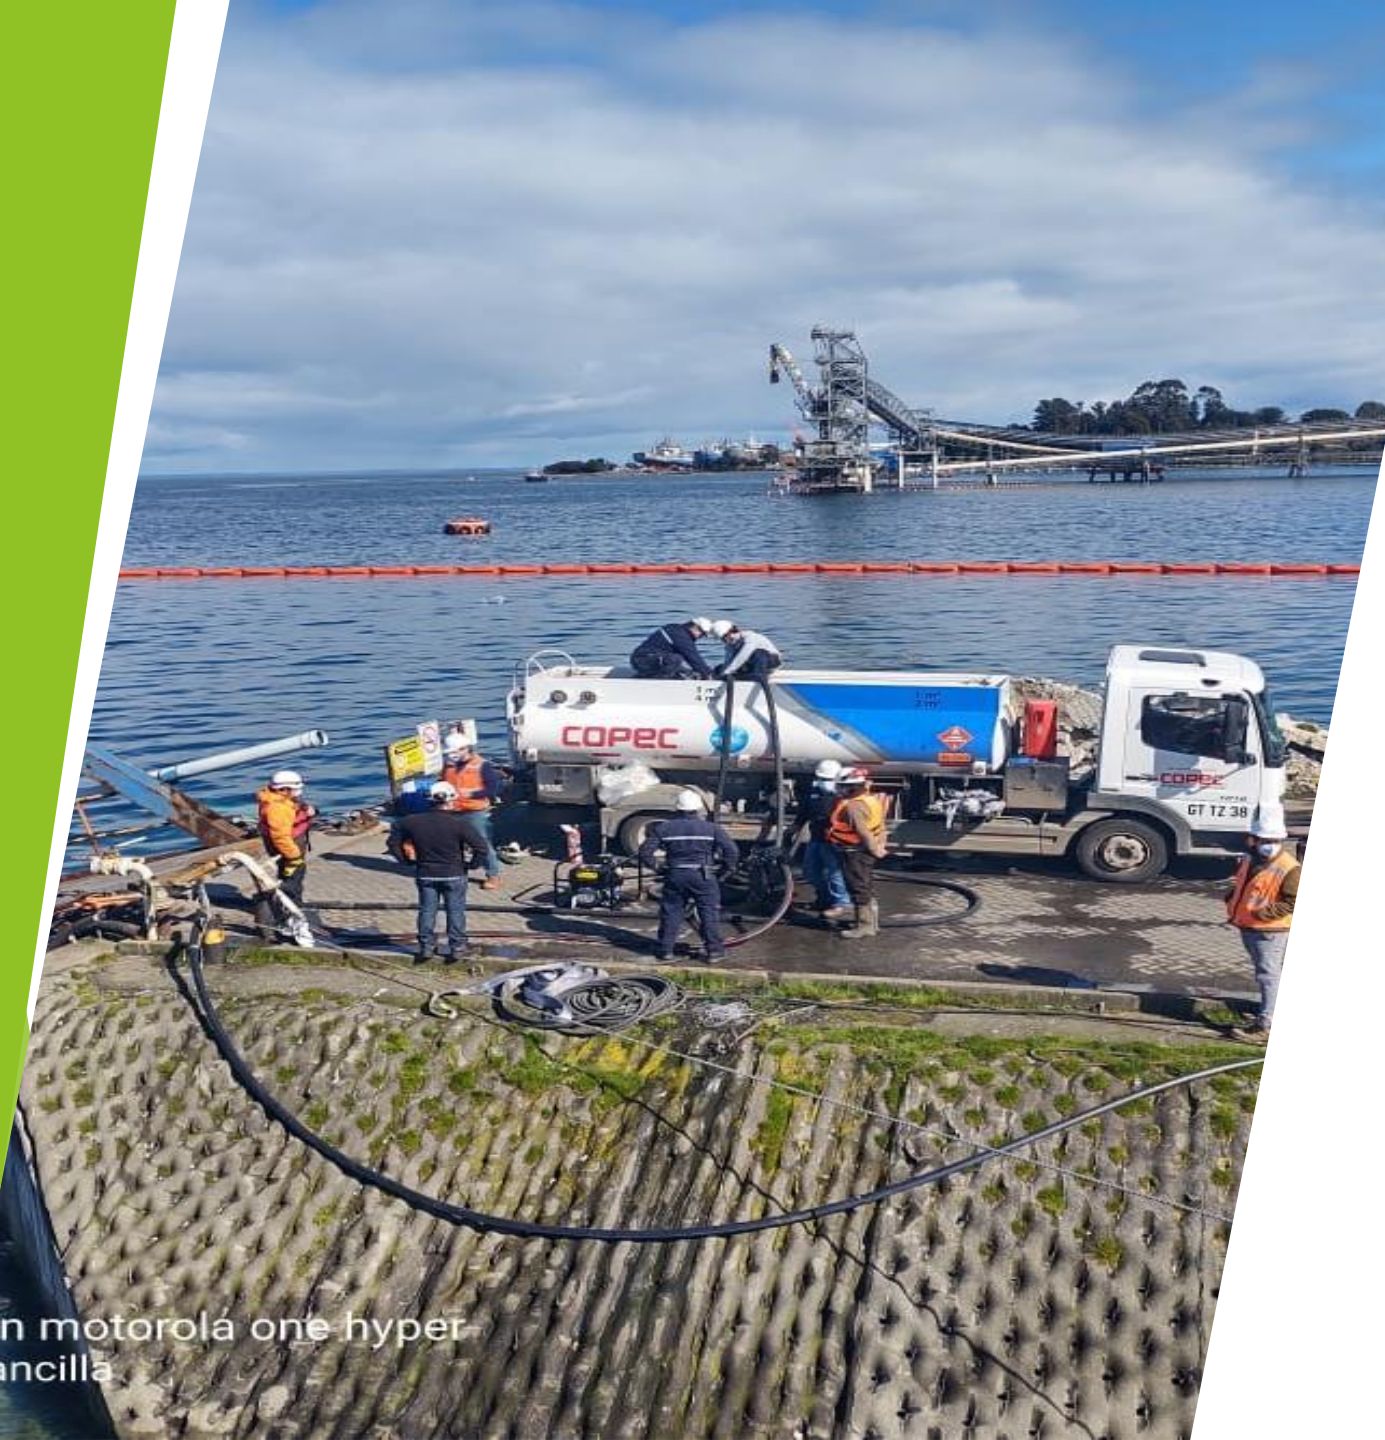
- ▶ RECUPERACIÓN PD

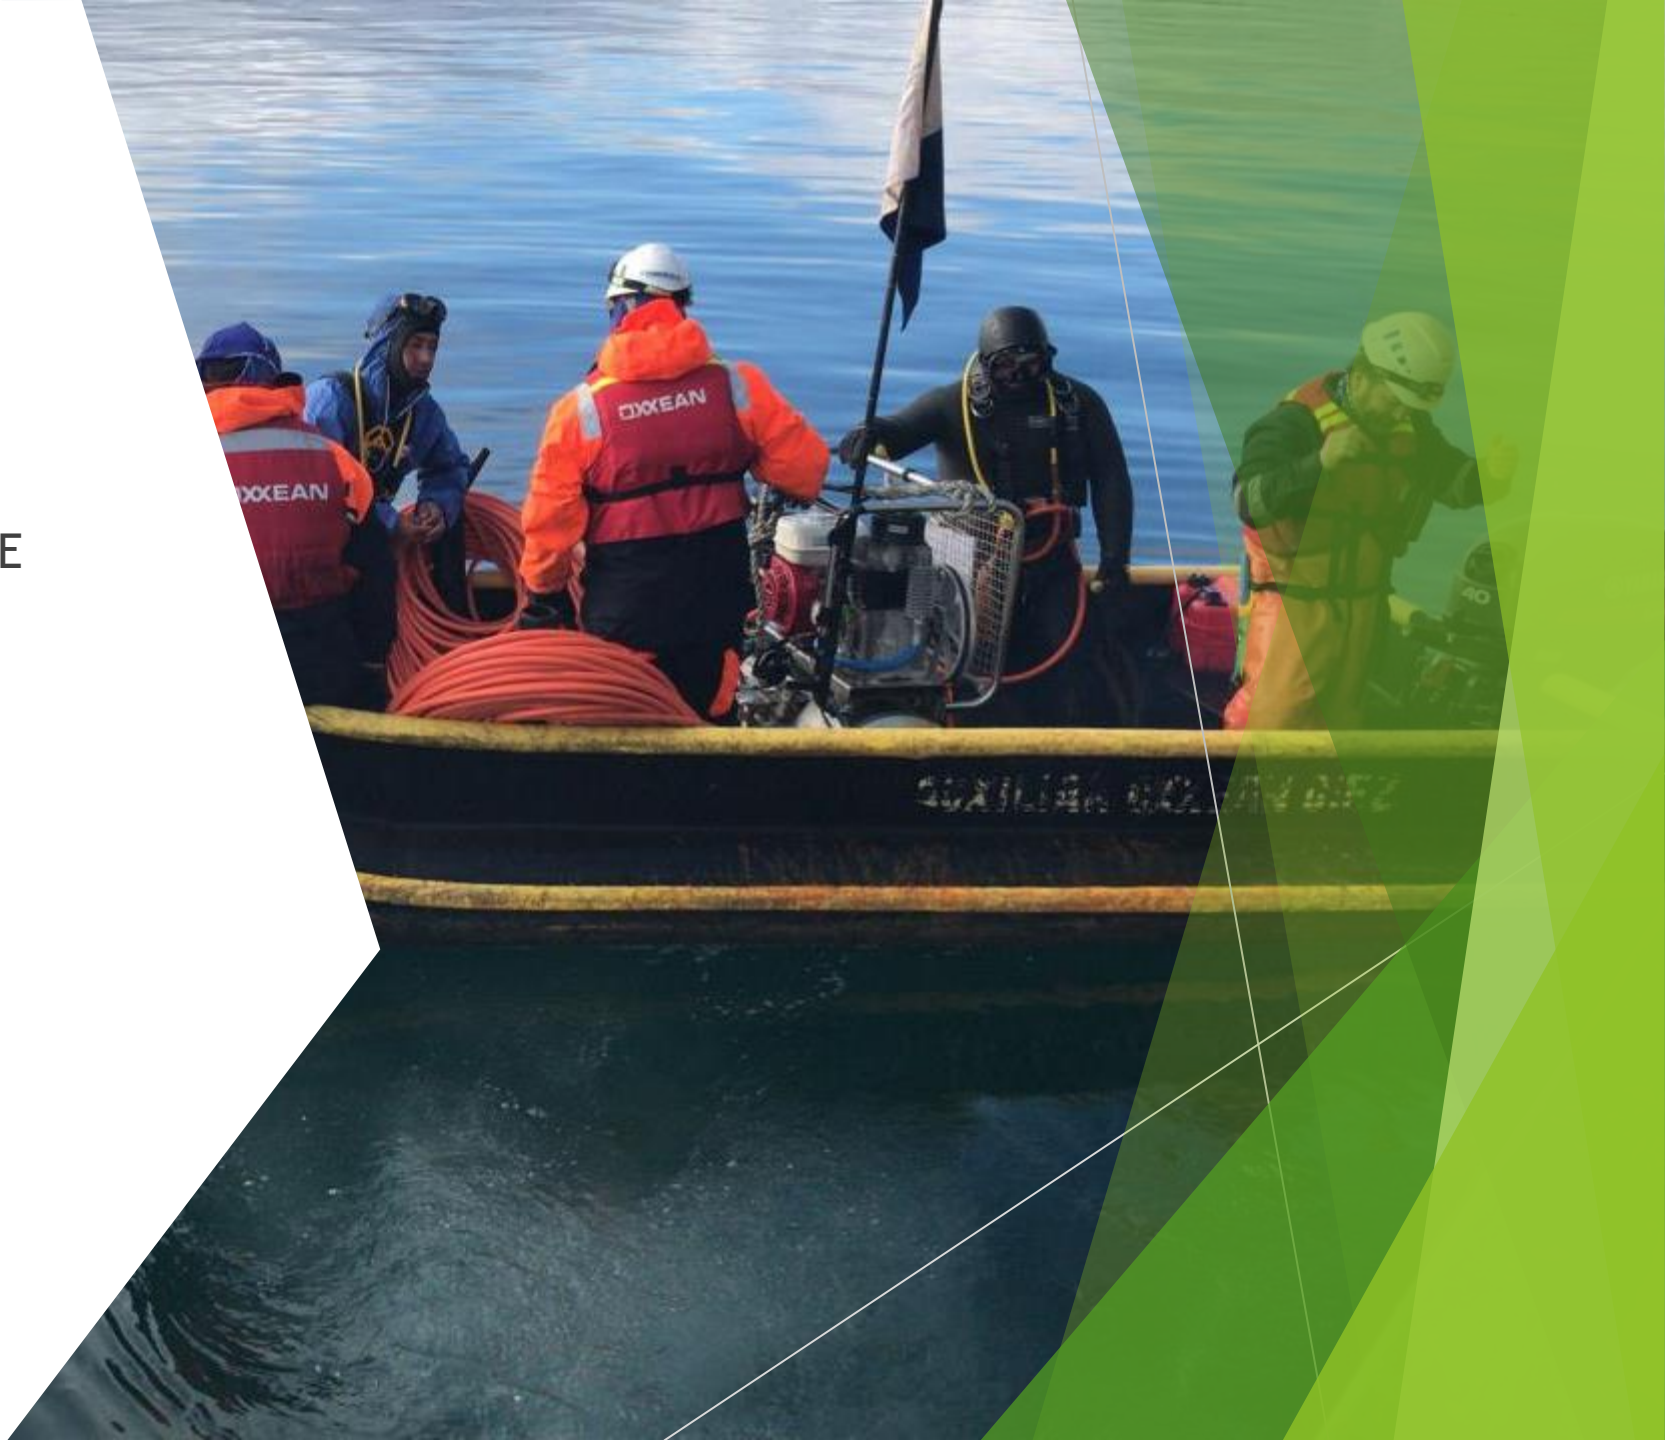
- ▶ INSPECCIÓN DE ÁREA QUE CONFIRMA LA NO EXISTENCIA DE MAS MAXI CON ALIMENTO.
- ▶ FINALIZA FAENA DE RECUPERACIÓN DE ALIMENTO DESDE EL FONDO.

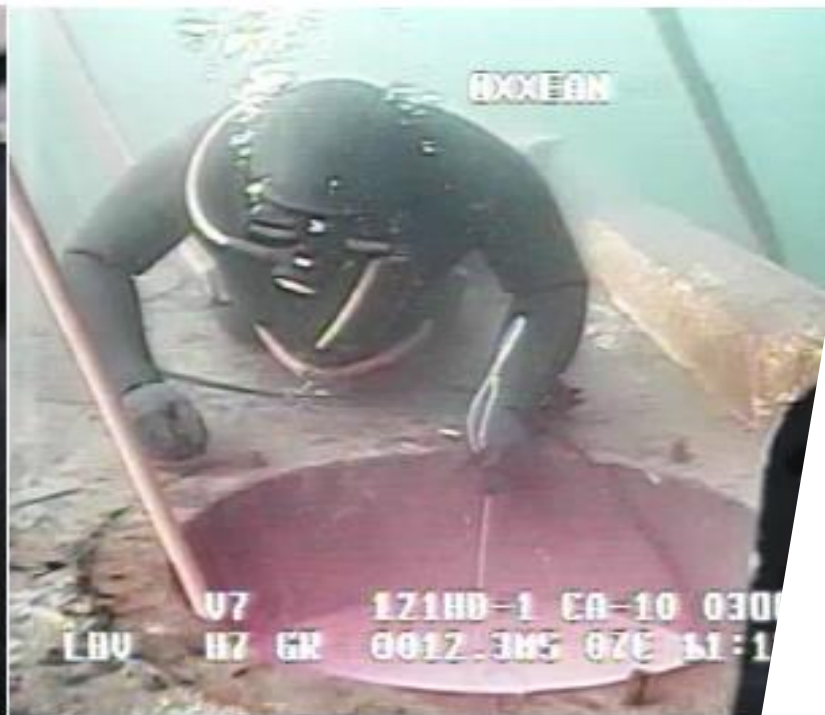
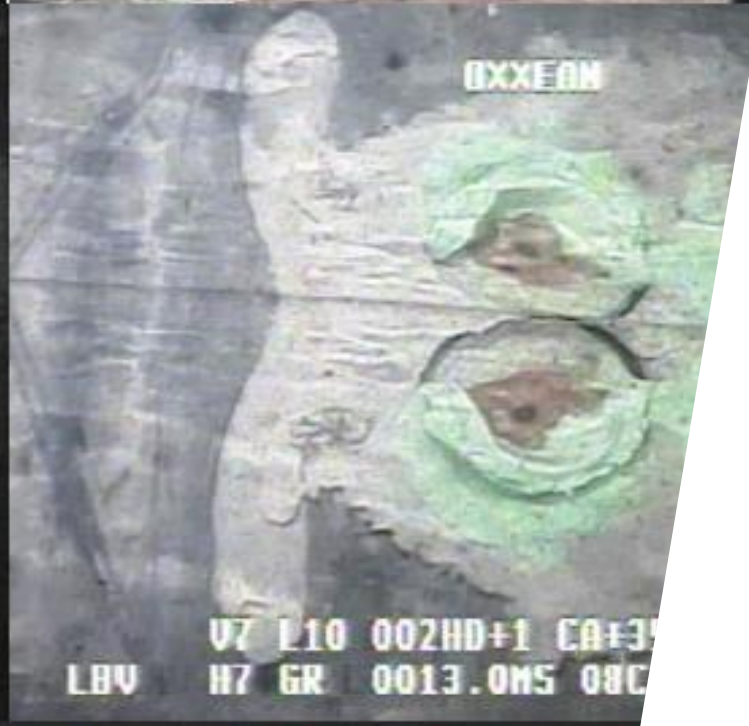
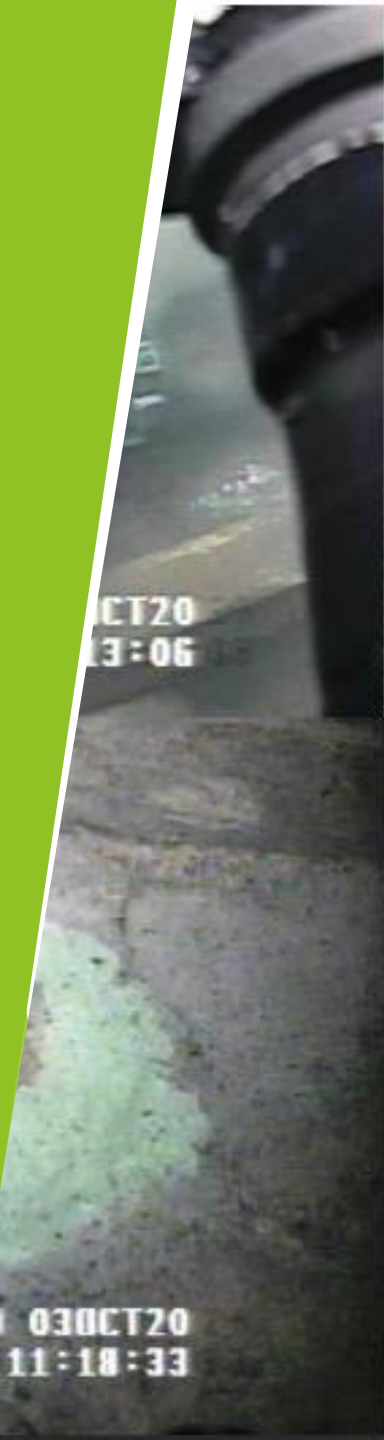
- ▶ 08 AM LLEGA OXXEAN A LAS INSTALACIONES
- ▶ 09 AM INGRESAN BUZOS AL AGUA PARA CONTINUAR SELLADO DE ESTANCOS
- ▶ 17:15 FINALIZA SELLADO DE ESTANCOS, 07 EN TOTAL (3, 5, 7, 9, 13, 15 Y 16)

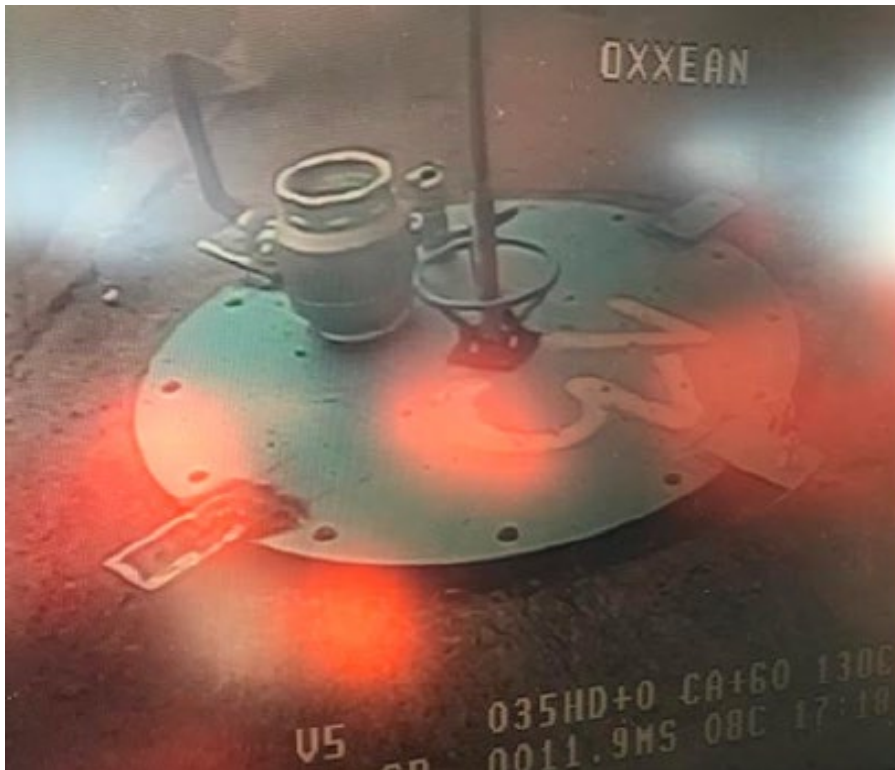
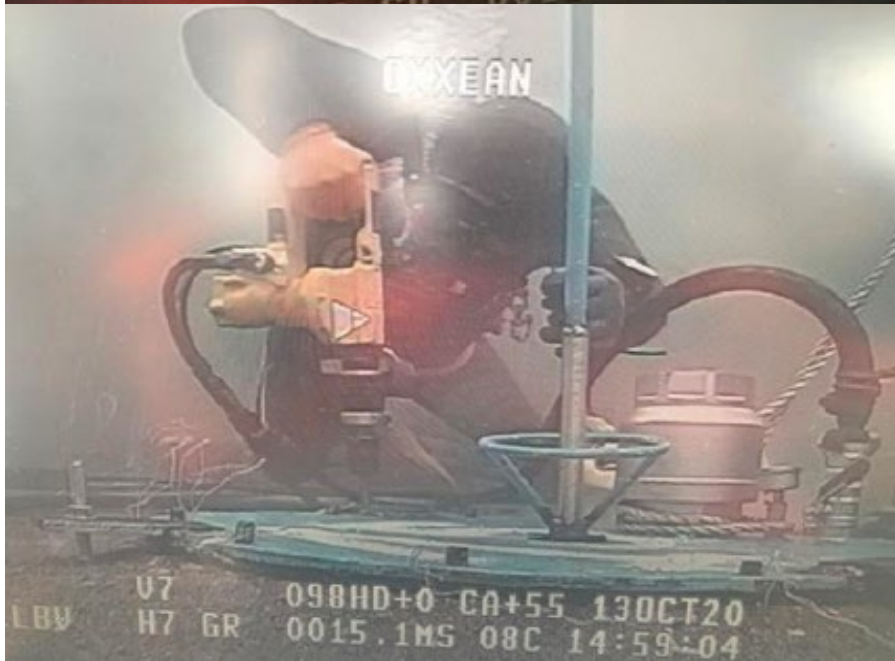
- ▶ SE REALIZAN PRUEBAS DE PRESIÓN LEVE EN ESTANCOS 15 Y 16 PARA VERIFICAR ESTANQUEIDAD DE ESTAS Y DE LOS RESPECTIVOS ESTANCOS.
- ▶ SE APRECIA QUE SIGUE ESCAPANDO AIRE POR FISURA EXISTENTE EN MAMPARO TRANSVERSAL QUE DIVIDE ESTANCO 15 Y 13. ESTA FISURA SE APRECIA QUE ES PRODUCTO DE UNA MALA JUNTURA DEL HORMIGONADO Y NO PRODUCTO DEL HUNDIMIENTO Y SE ENCUENTRA EN LA UNIÓN DEL MAMPARO CON LA VIGA SUPERIOR, ES MILIMÉTRICA Y PERMITE UN LEVE PASO DE AIRE.

- ▶ SE TRABAJA PARALELAMENTE EN SELLADO DE FISURA EN CUBIERTA DE ESTANCO N° 10 QUE ES DE UNOS 4M DE LARGO. ESTA FISURA NO HA SIDO POSIBLE DETERMINAR SI ES PRODUCTO DE UNA MALA UNIÓN DEL HORMIGÓN O PRODUCTO DEL HUNDIMIENTO, ES DE APENAS UN MILÍMETRO DE ABERTURA Y NO ES TOTALMENTE LINEAL, PERO PERMITE EL FILTRADO DEL AIRE HACIA LA SUPERFICIE.

- ▶ SE RETIRAN TAPAS DE ACHIQUE DE LOS ESTANCOS 15 Y 16 Y SE SUBEN A CUBIERTA PARA REALIZAR TRABAJOS DE MEJORAMIENTO DEL SELLADO.
- ▶ SE CONTINÚA DURANTE LA TARDE CON SELLADO DE FISURAS DEL MAMPARO TRANSVERSAL QUE DIVIDE ESTANCOS 13 Y 15

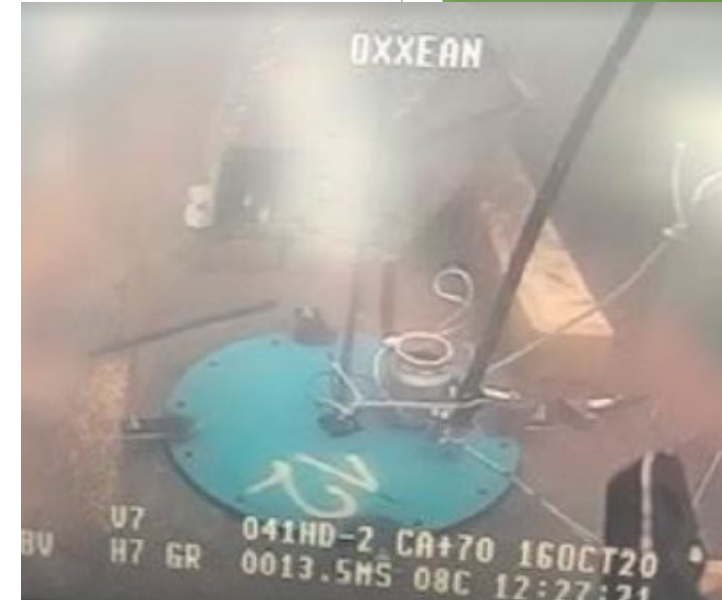
- ▶ 07:55 INGRESA PERSONAL DE BUCEO A RECINTO PORTUARIO
- ▶ SE TRABAJA EN TERMINAR DE FIJAR LAS TAPAS DE ACHIQUE 15 Y 16 CHEQUEANDO MEDIANTE LA INYECCIÓN DE UN POCO DE AIRE SI SE MANTIENEN SELLADAS.
- ▶ EN EL RESTO DEL DÍA SE INSTALAN 4 TAPAS DE ACHIQUE COMPLETAS DEJÁNDOLAS SELLADAS Y PROBADA SU ESTANQUEIDAD.
- ▶ HASTA EL FINAL DE LA JORNADA SE DEJAN INSTALADAS Y PROBADAS 7 TAPAS DE ACHIQUE.
- ▶ SE DETECTA FUGA DE AIRE EN CUBIERTA DE ESTANCO N°6 EN DOS LÍNEAS DE ALREDEDOR DE 1M DE LARGO Y SEPARADAS ENTRE SI UNOS 30CM. AL IGUAL QUE EN LAS FISURAS ENCONTRADAS ANTERIORMENTE PODRÍAN DEBERSE A UNA MALA JUNTA DURANTE EL HORMIGONADO. EL DÍA DE MAÑANA SE REVISARÁ CON MAYOR DETENCIÓN ESTAS FISURAS.
- ▶ 18:00 TERMINO DE FAENA SIN NOVEDAD

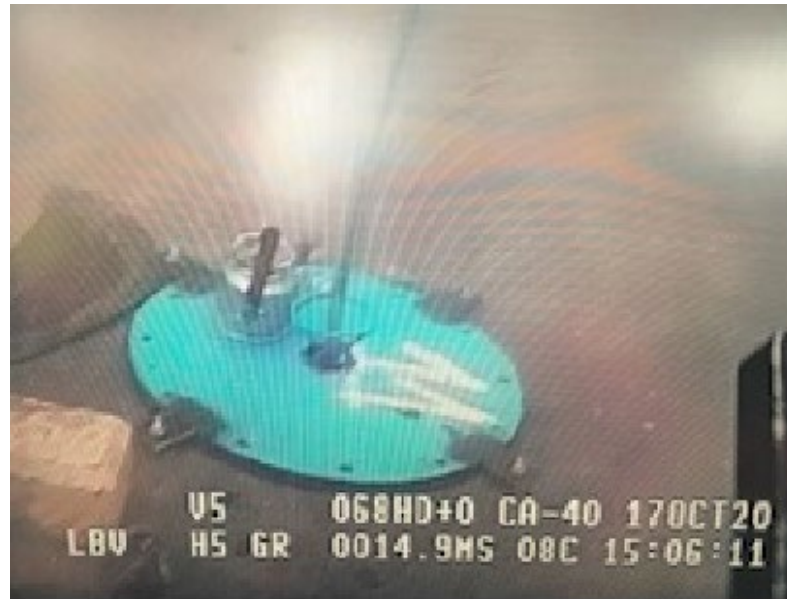
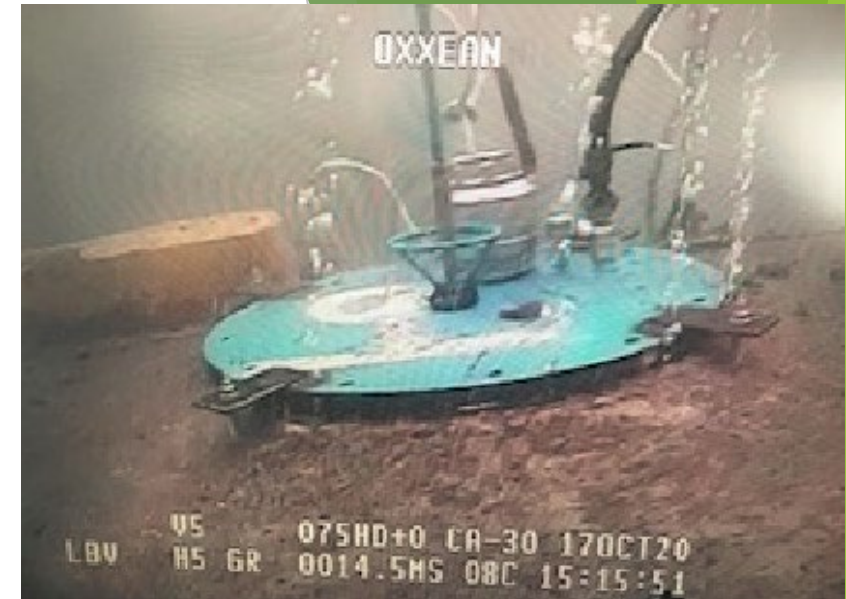
ACTIVIDADES REALIZADAS EL SABADO 17

- ▶ 07:45 INGRESA PERSONAL DE BUCEO A RECINTO PORTUARIO
- ▶ DURANTE EL DÍA SE TRABAJA EN INSTALACIÓN DE TAPAS DE ACHIQUE N° 11, 9 Y 7 DEJÁNDOLAS INSTALADAS DEFINITIVAMENTE Y PROBADA SU ESTANQUEIDAD.
- ▶ SE DETECTAN NUEVAS FISURAS EN CUBIERTA DEL ESTANCO N°9 LAS QUE AL PARECER SON LA CONTINUACIÓN DE LAS FISURAS DEL ESTANCO 10 QUE CORRESPONDERÍAN A UNA MALA UNIÓN DEL HORMIGONADO.
- ▶ TAMBIÉN SE DETECTA FISURAS EN EL MAMPARO QUE DIVIDE LOS ESTANCOS 7 Y 5 LAS QUE CORRESPONDEN A JUNTURAS DEL HORMIGONADO A NIVEL DEL MAMPARO CON CUBIERTA, LA QUE SERÁ SELLADA EL DÍA DE MAÑANA
- ▶ 16:30 TERMINO DE FAENA SIN NOVEDAD.

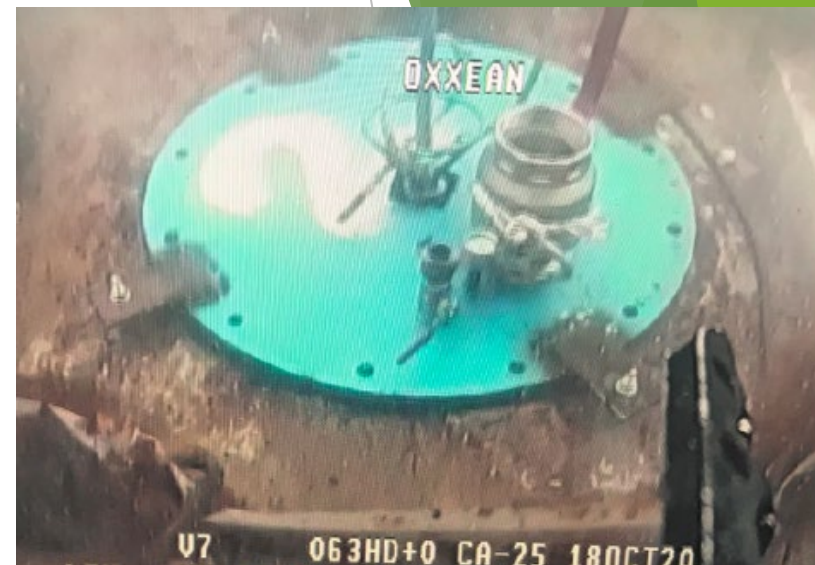
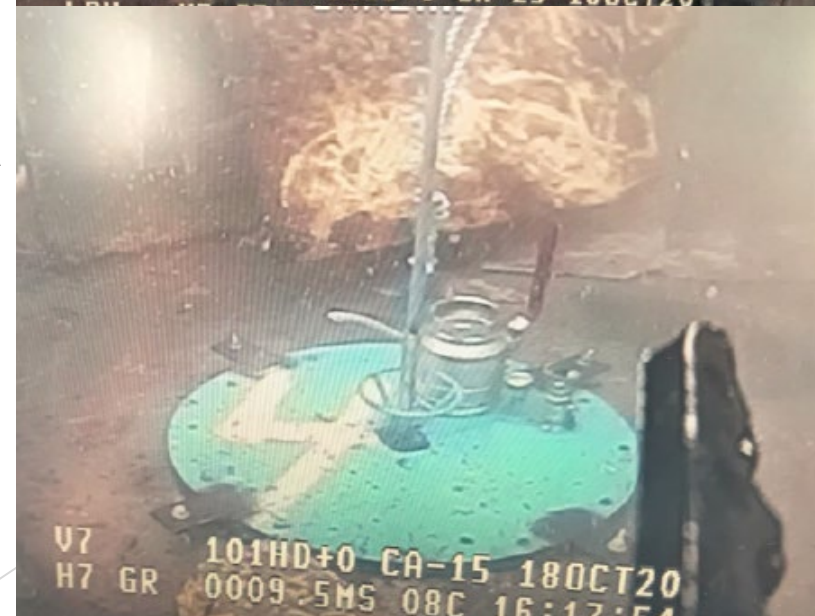
ACTIVIDADES REALIZADAS EL DOMINGO

- ▶ 07:50 INGRESA PERSONAL DE BUCEO A RECINTO PORTUARIO
- ▶ PUERTO SE ENCUENTRA CERRADO Y SE SOLICITA A ÁREA SYSO REALIZAR LA SOLICITUD DE CONTINUIDAD LABORAL YA QUE LAS CONDICIONES CLIMÁTICAS DEL LUGAR DE FAENA SON BUENAS. 08:40 SE NOS INFORMA QUE FAENA YA FUE AUTORIZADA
- ▶ DURANTE EL DÍA SE TRABAJA EN INSTALACIÓN DE TAPAS DE ACHIQUE N° 2, 3, 4, 5 Y 6 DEJANDO INSTALADAS DEFINITIVAMENTE Y PROBADA SU ESTANQUEIDAD LAS TAPAS 2, 4 Y 6 Y QUEDAN INSTALADAS PERO SIN PROBAR LAS TAPAS 3 Y 5
- ▶ SE DETECTAN NUEVAS FUGAS DE AIRE PERO CORRESPONDEN A PEQUEÑOS TUBOS QUE SALEN DEL COSTADO DEL ESTANCO N° 4, LOS QUE SON SELLADOS CON CUÑAS DE MADERA, ADEMÁS EN PLACA DE ACERO DONDE APOYA EL BASCULANTE SE SELLA UN PERNO QUE PRESENTE GRAN FUGA DE AIRE
- ▶ 16:55 TERMINO DE FAENA SIN NOVEDAD.

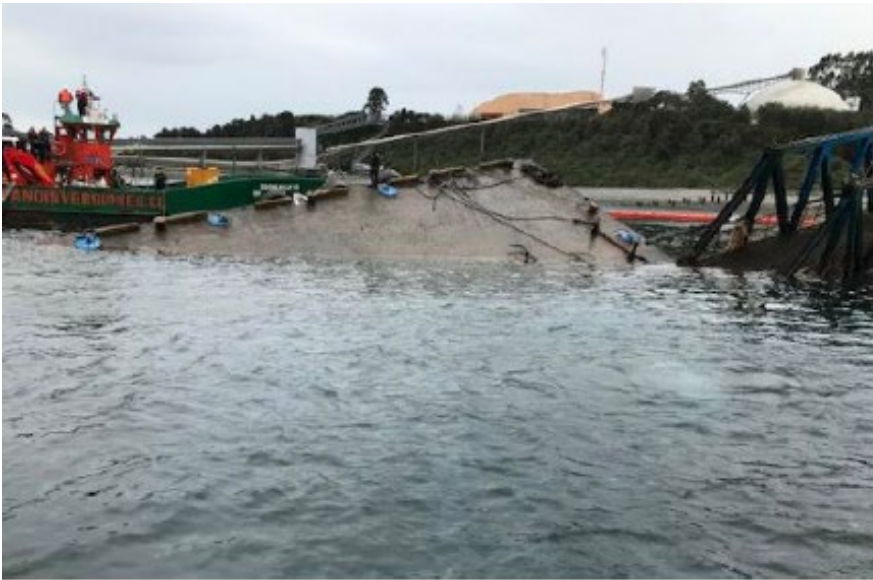
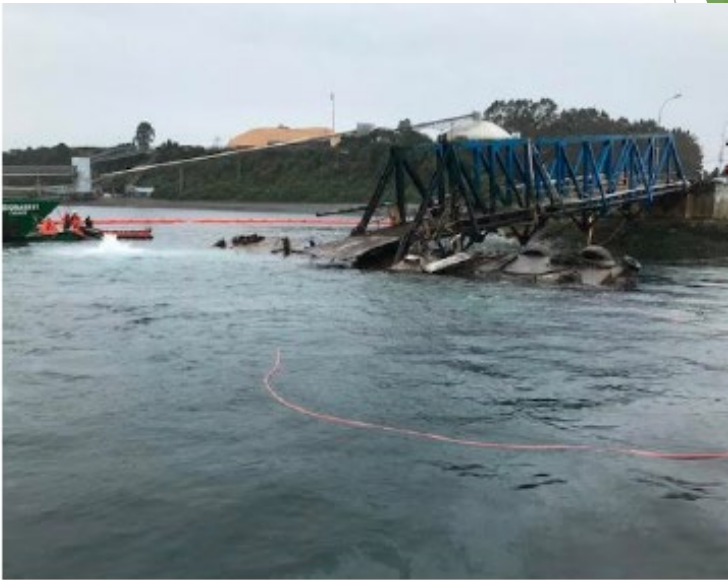
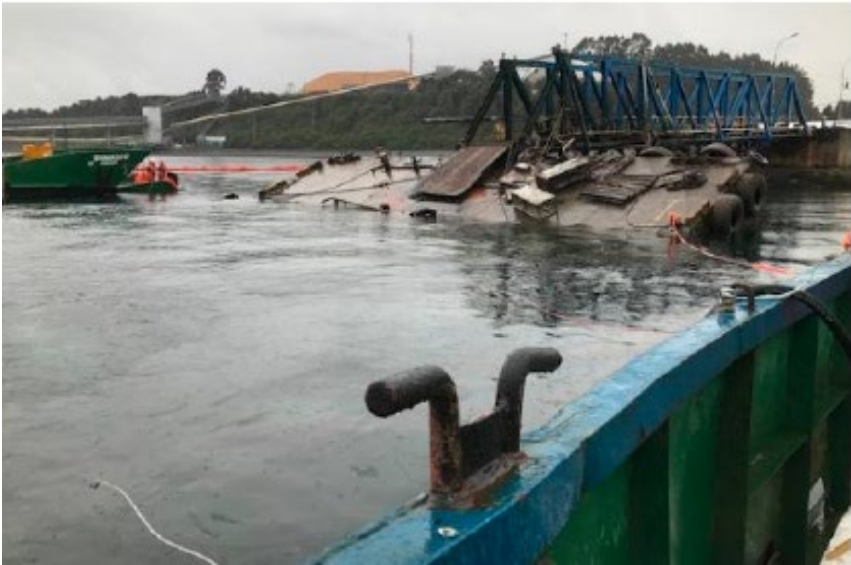
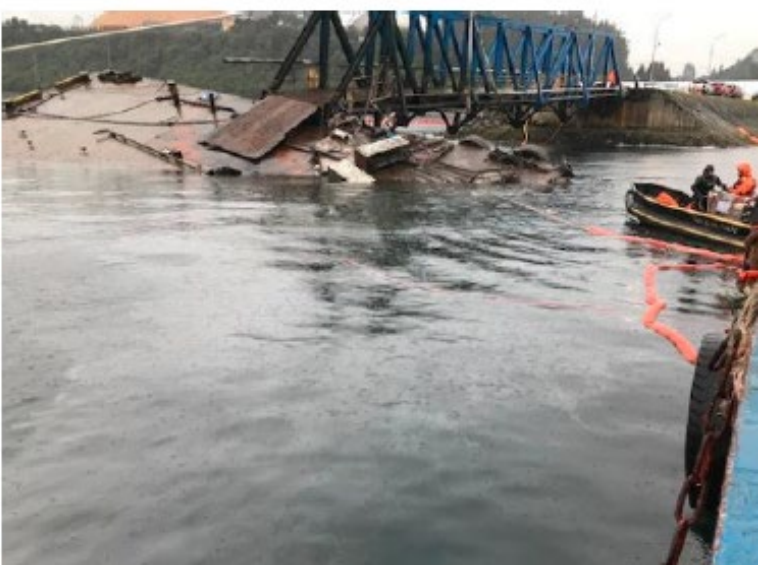
ACTIVIDADES REALIZADAS EL DIA VIERNES 23

- ▶ 13:11 SE CONTINÚA CON LA 3° SECUENCIA DE LLENADO HASTA UN 33% DE LOS ESTANCOS 16, 2, 15 Y 1 CUYO TIEMPO SE COMPLETA A LAS 14:10
- ▶ 14:10 SE PARTE CON LA 4° SECUENCIA LA QUE CONSIDERA EL LLENADO DEL 33% DEL VOLUMEN DE LOS ESTANCOS 10, 8, 9 Y 7, EL QUE DEBIERA CONCLUIR A LAS 14:50, PERO YA A LAS 14:35 COMIENZA A FLOTAR EL SECTOR DE PROA (LADO BASCULANTE).

- ▶ 14:50 LUEGO DE UNA ESCORA DE LOS PONTONES HACIA ESTRIBOR (ESTE) SE HUNDE NUEVAMENTE.
- ▶ 14:55 SE RETOMA INYECCIÓN DE AIRE PRINCIPALMENTE EN LOS ESTANCOS DE LA BANDA DE ESTRIBOR 4, 6, 8, 10, 12, 14 Y 16 DE TAL FORMA DE MEJORAR EL ADRIZAMIENTO YA QUE SE DETECTA PASO DE AIRE HACIA LOS ESTANCOS DE BABOR. SIMULTÁNEAMENTE SE INYECTA DE FORMA INTERMITENTE AIRE EN LOS ESTANCOS DE BABOR 5, 7, 9, 11, 13 Y 15.

- ▶ 16:40 NUEVAMENTE SALE A FLOTE EL SECTOR DE PROA (LADO BASCULANTE) Y SIGUE AUMENTANDO LA FLOTABILIDAD DE FORMA ADRIZADA, ADEMÁS SE VERIFICA QUE LOS PONTONES SE DESPLAZAN HACIA COSTA EN ALREDEDOR DE 1M.

- ▶ 18:15 FINALMENTE SALE A FLOTA TODA LA ESTRUCTURA Y SE MANTIENE INYECCIÓN DE AIRE Y A CONTINUACIÓN ACHIQUE CON MOTOBOMBAS HASTA LAS 21:30 HR.

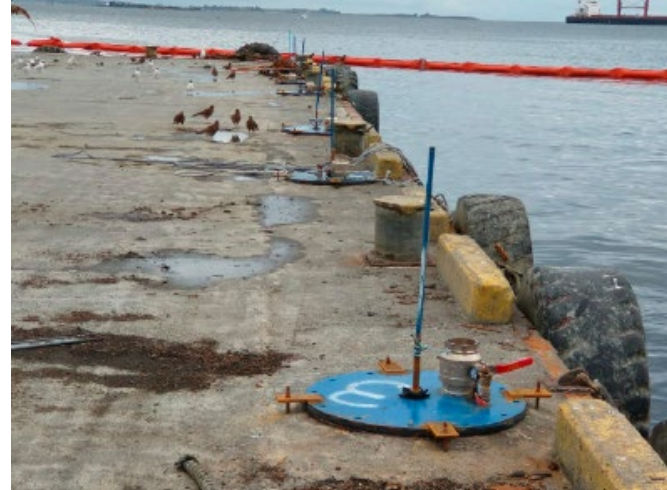
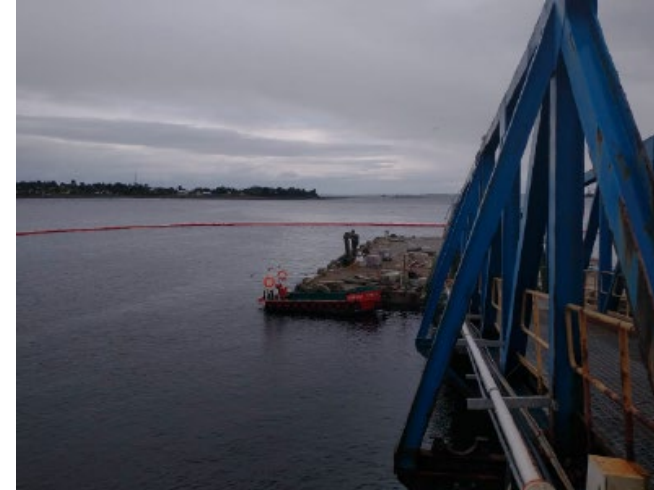
ACTIVIDADES REALIZADAS EL DÍA SABADO 24

- ▶ IMAGENES DE RESPALDO CON LA ESTRUCTURA A FLOTE Y REVISIÓN FINAL.

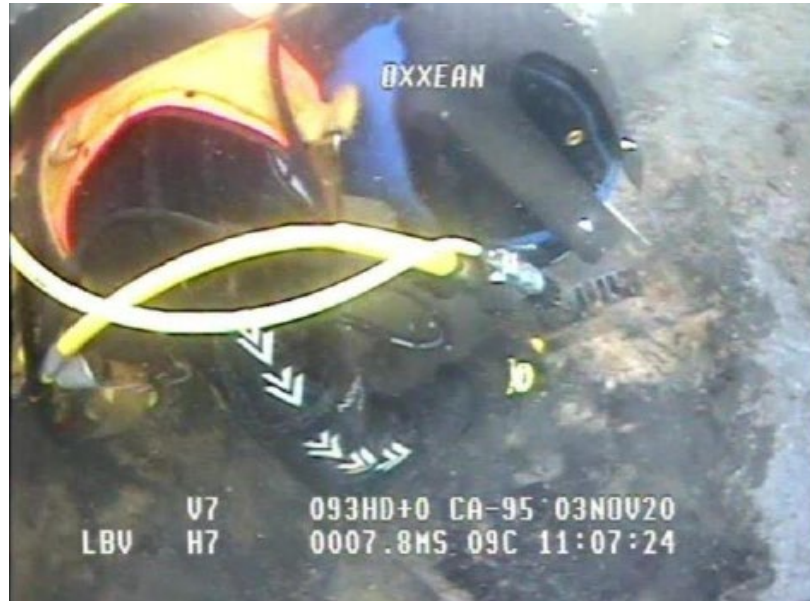
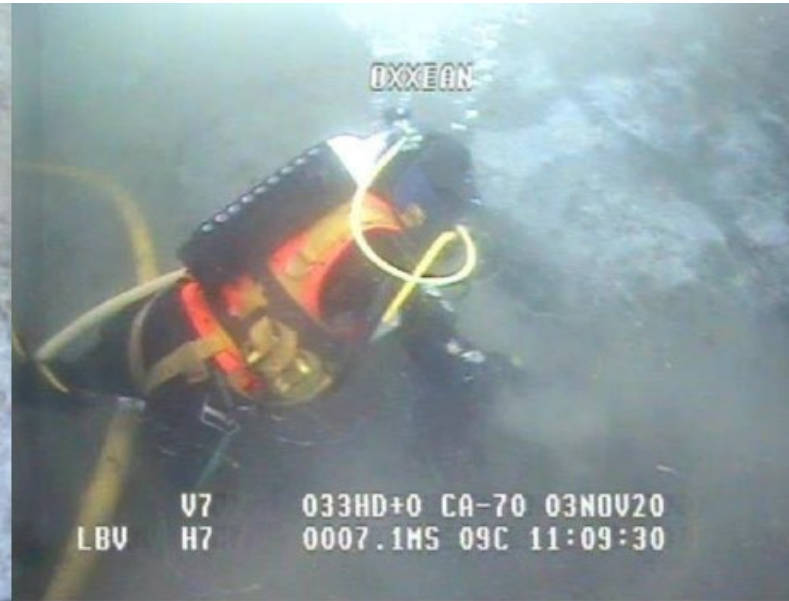
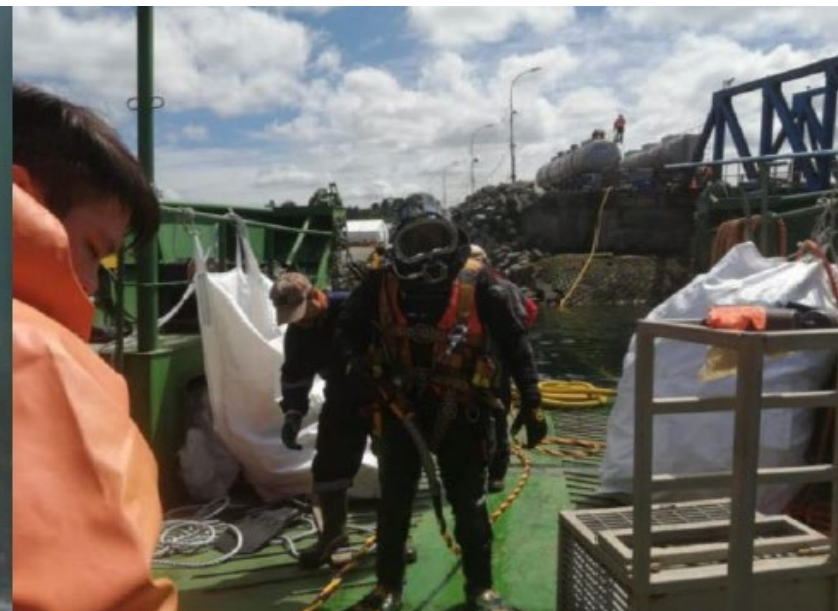
ACTIVIDADES REALIZADAS EL DÍA 03 DE NOVIEMBRE

- ▶ 08:50 PRIMER BUZO EN EL AGUA.
- ▶ 11:30. SE INSPECCIONA FONDO MARINO DETERMINANDO UN ÁREA DE 2000 M2 APP DONDE EXISTE ALIMENTO EN MANCHONES DE SUBÁREAS MÁS PEQUEÑAS, DETERMINANDO UN ÁREA EFECTIVA DE 1000 M2 CON UNA ALTURA MEDIA DE 5-8 CM DE ALIMENTO.
- ▶ 17:00 SE TERMINA CUARTO CAMIÓN.
- ▶ SE DEJA UN 20% DE CARGA EN EL QUINTO CAMIÓN. SE TERMINA FAENA.
- ▶ FAENA SIN OBSERVACIONES. 1-1,5 MAXI POR CAMIÓN COMO RATE.
- ▶ SE OBSERVA LA MISMA CONDICIÓN DE SUCCIÓN CON ELEMENTOS TALES COMO PIEDRAS, LAS CUALES DIFICULTAN EL ASPIRADO. TAL COMO SE APRECIAN EN LAS IMÁGENES.

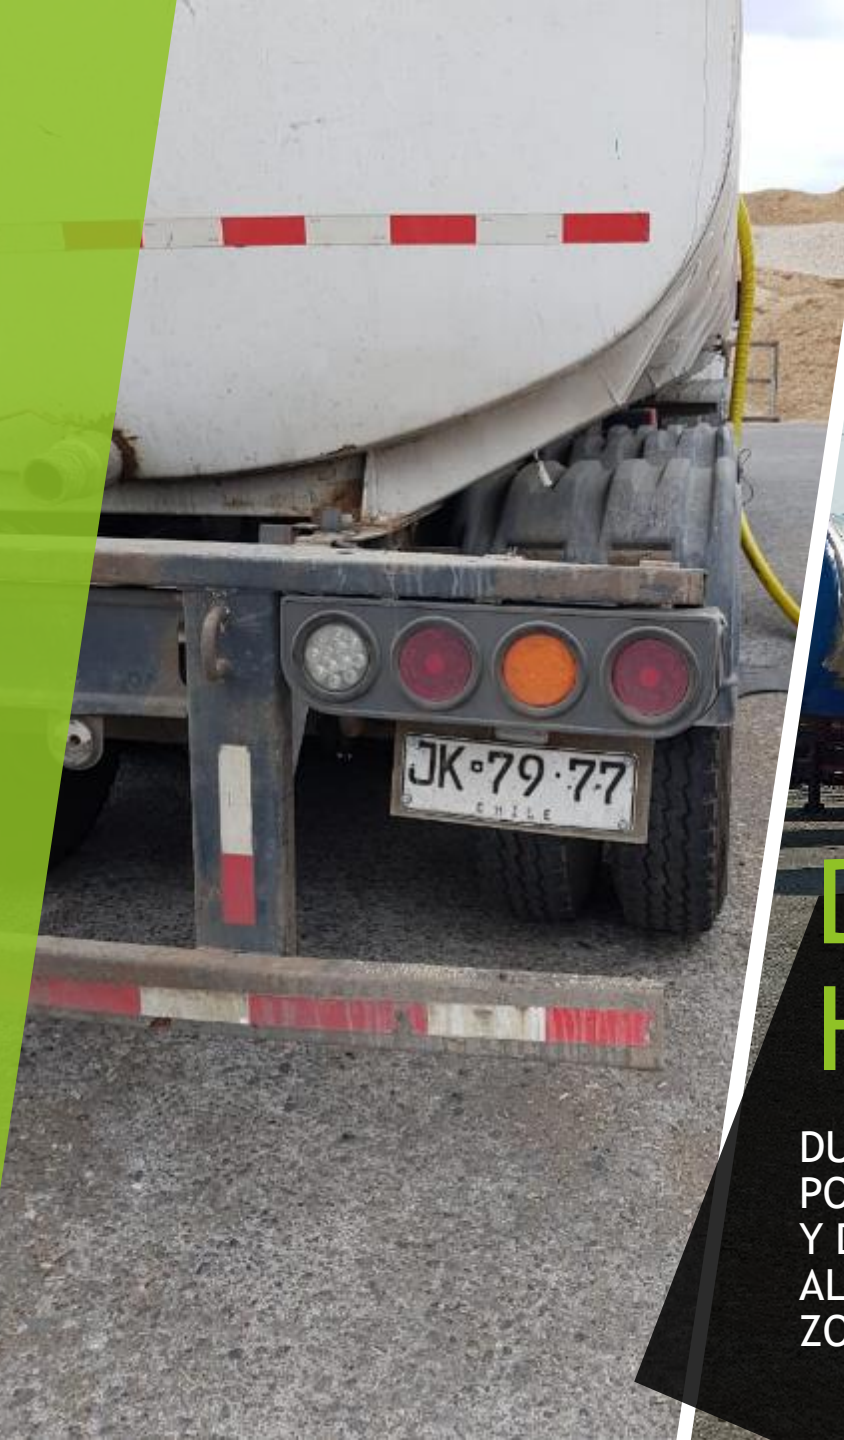
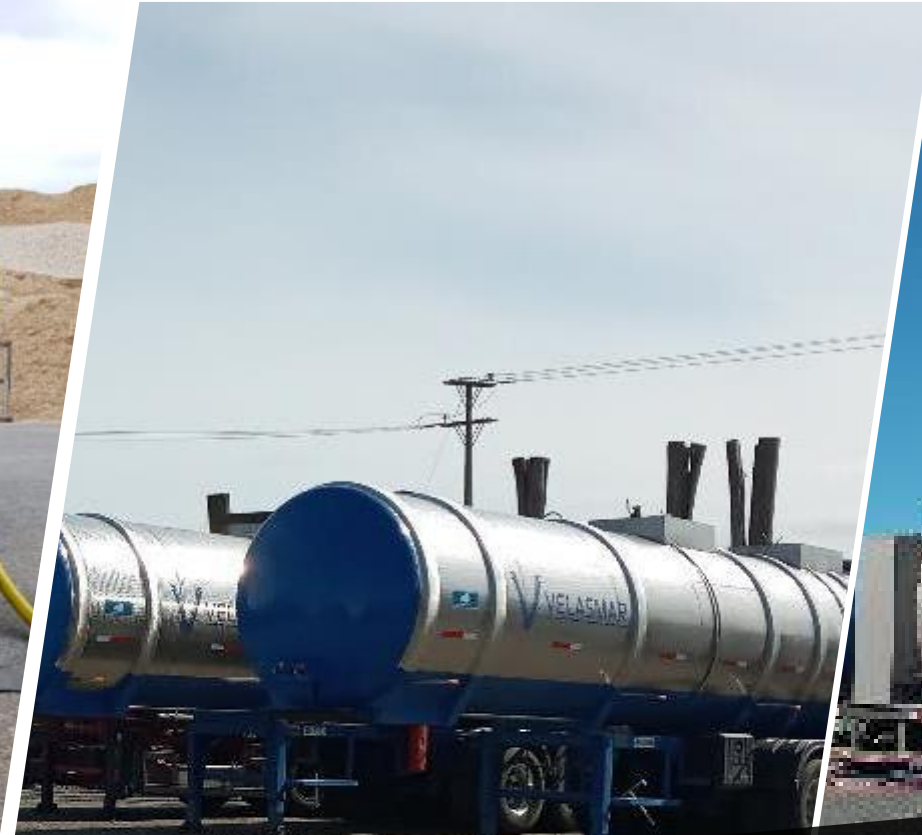
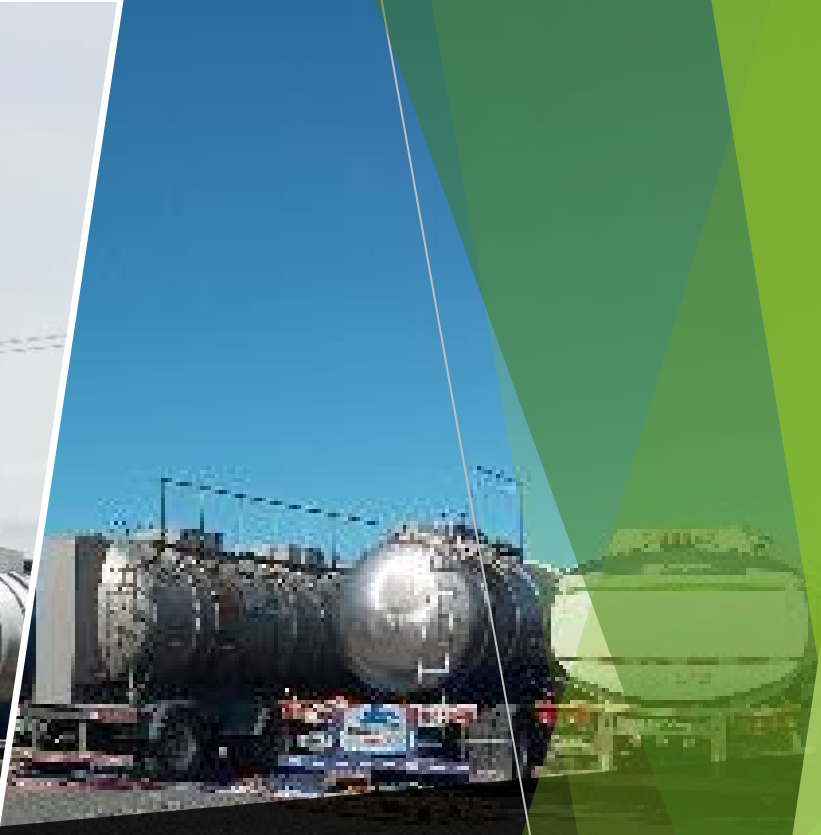
DESPACHO DE CAMIONES A HIDRONOR

DURANTE LOS 28 DÍAS QUE DURÓ EL PROCESO DE REFLOTAMIENTO DEL PONTON FLOTANTE EN EL TERMINAL DE CARGA GENERAL, SE TRASVASIJARON Y DESPACHARON UN TOTAL DE 33 CAMIONES A HIDRONOR CON AGUA DE MAR Y ALIMENTO PARA SALMON LOS CUALES SE MANTENÍAN PARQUEADOS EN LA ZONA DE ASTILLAS.
