# INFORME DE INSPECCION CON DRON ENTRE LAS ESTRUCTURAS 322 A 330 CONDORES PARINACOTA

FECHA: 06 junio de 2025

Línea Condores Parinacota

# INFORME DE INSPECCION CON DRON ENTRE LAS ESTRUCTURAS 320-321 y 321- 322 CONDORES PARINACOTA

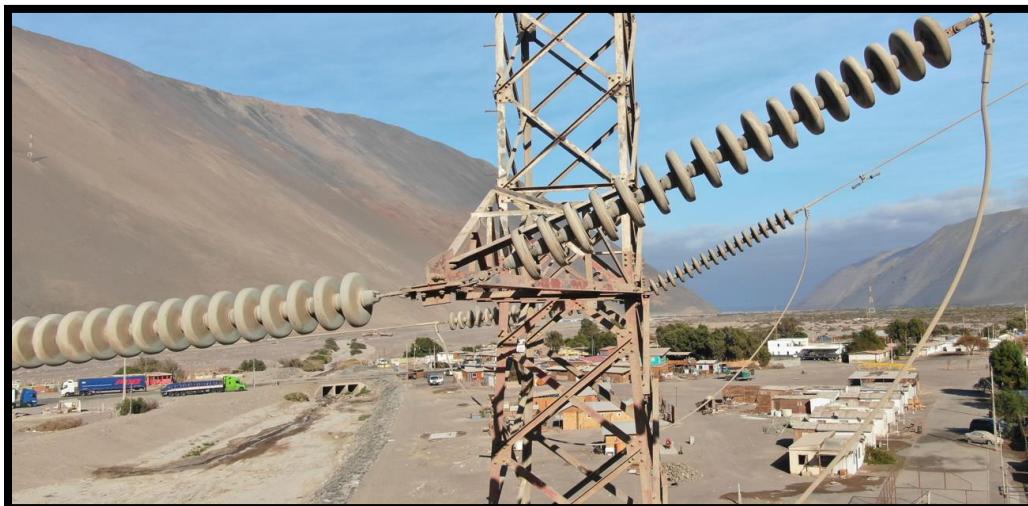
Imagen 1: Estado de aislación siliconado.

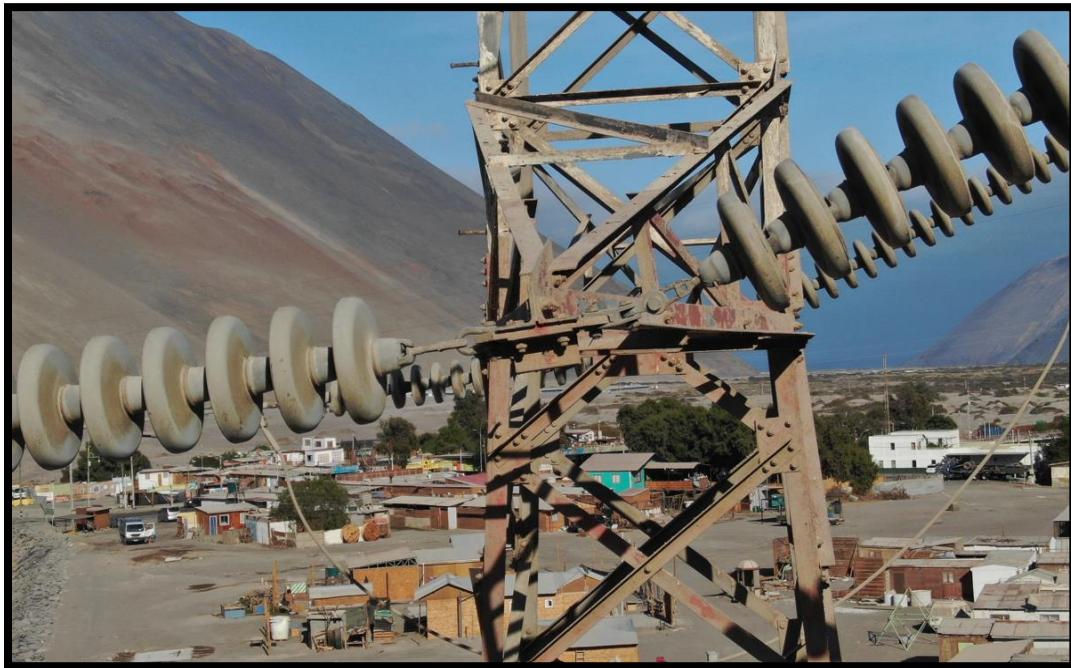
**Imagen 2:** Ferretería.

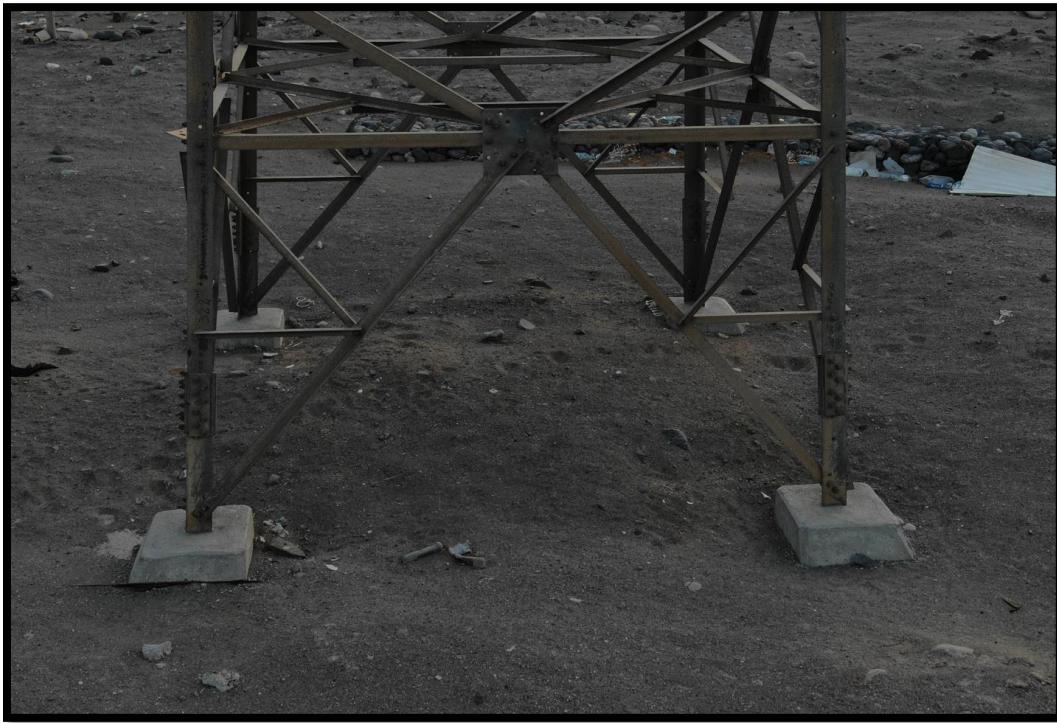
**Imagen 4:** Fundaciones.

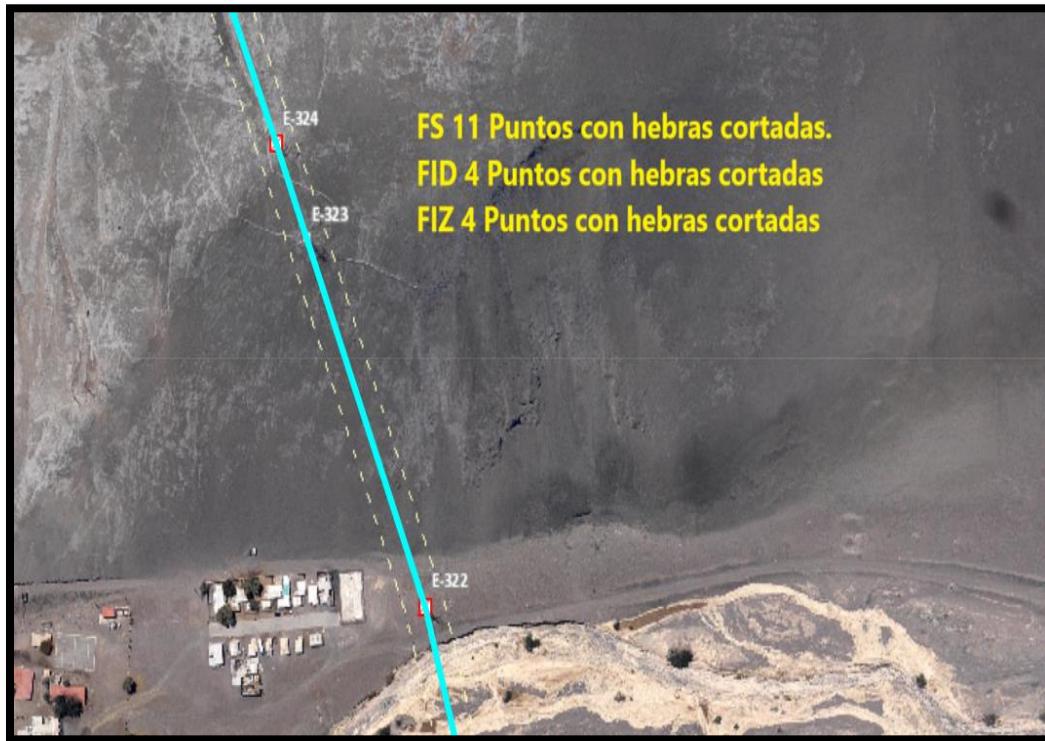
**Imagen 5:** Puntos de hebras cortadas.

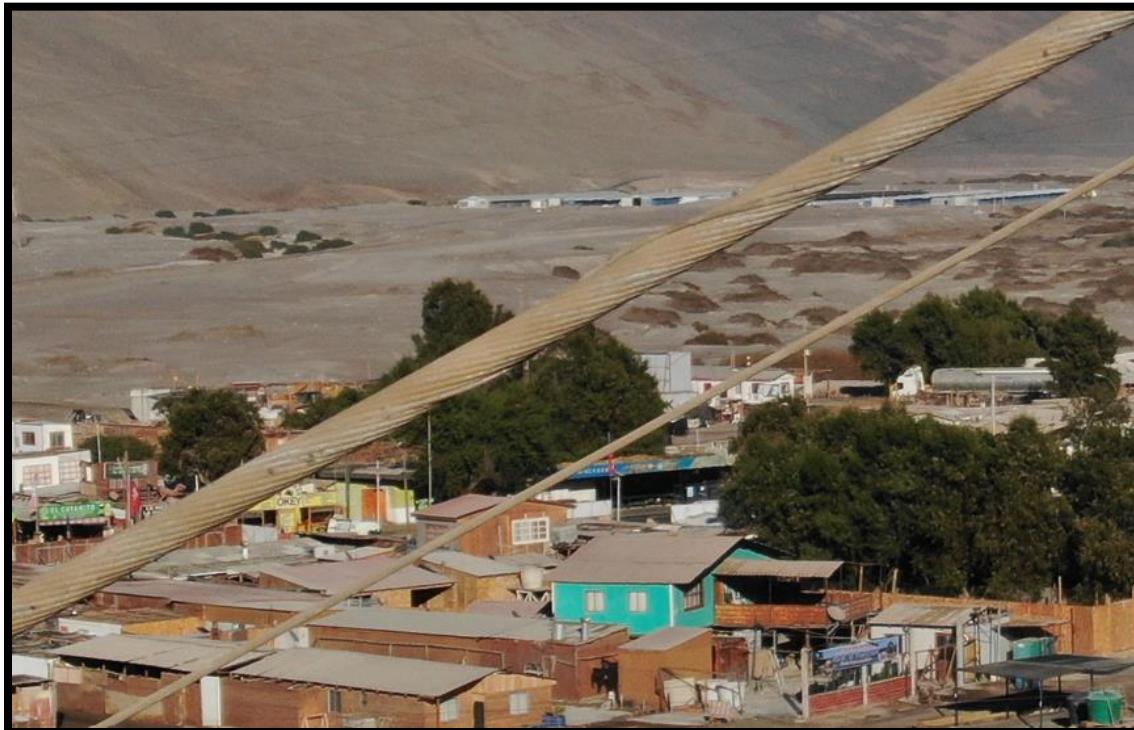
**FID 1**

**Imagen 6:** 1 hebra cortada.

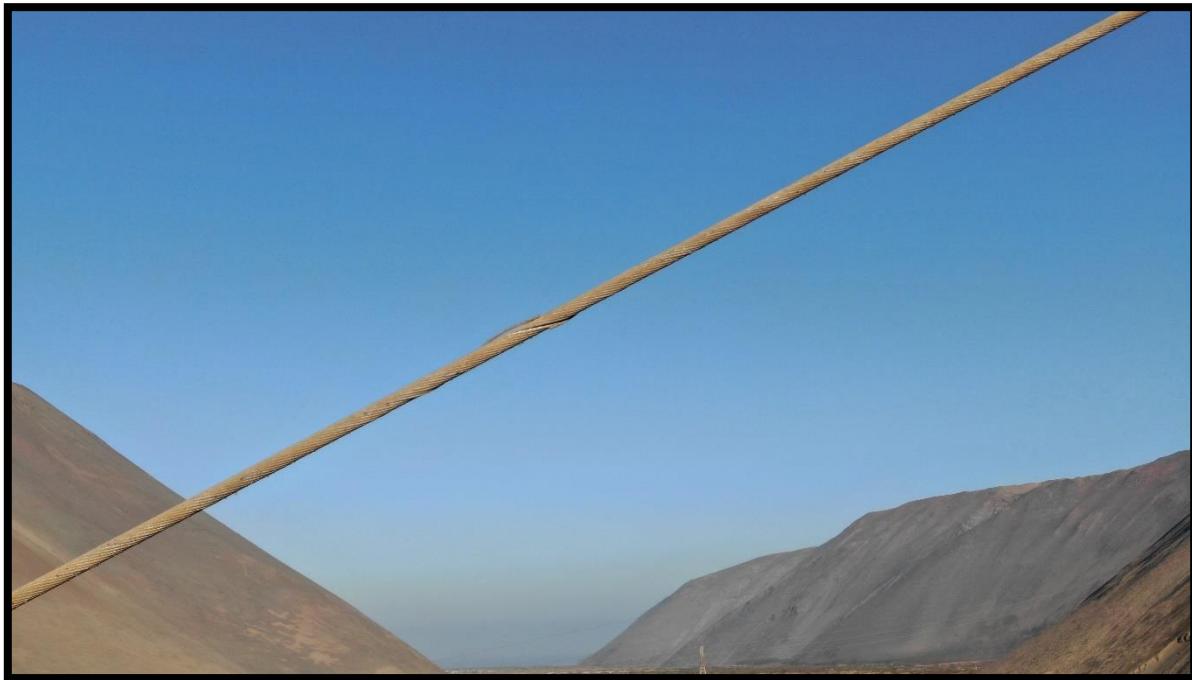
FS 1

**Imagen 10:** 1 Hebra cortada.

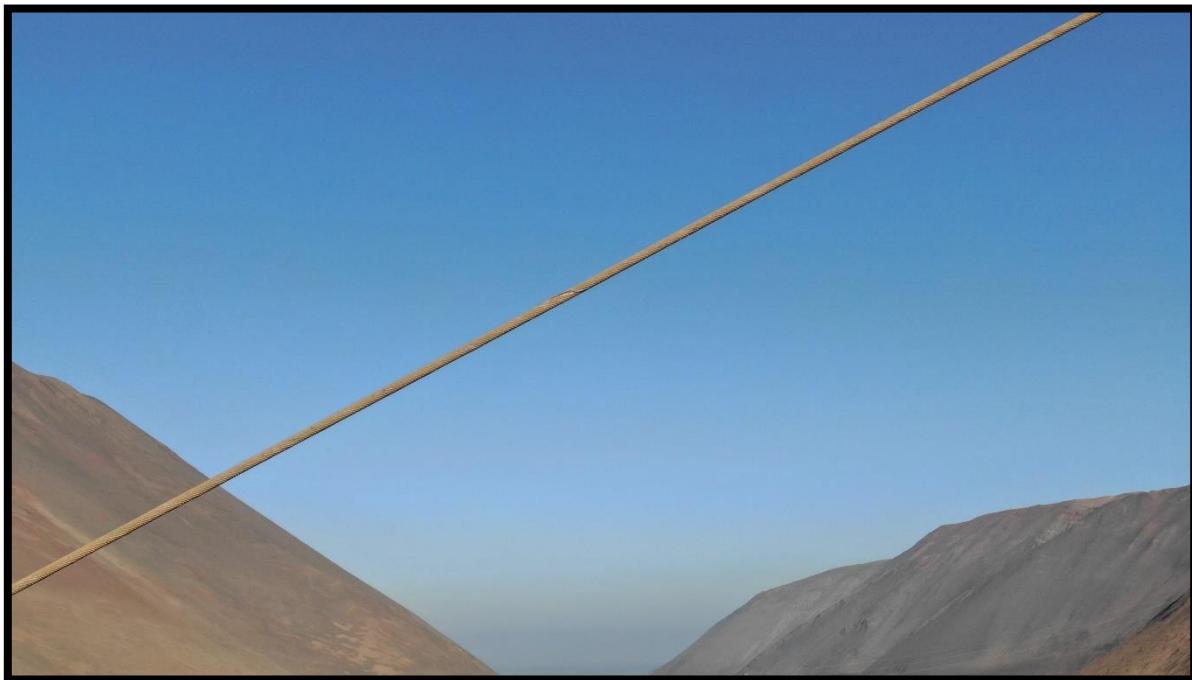
FS 2

**Imagen 11:** 1 Hebra cortada.

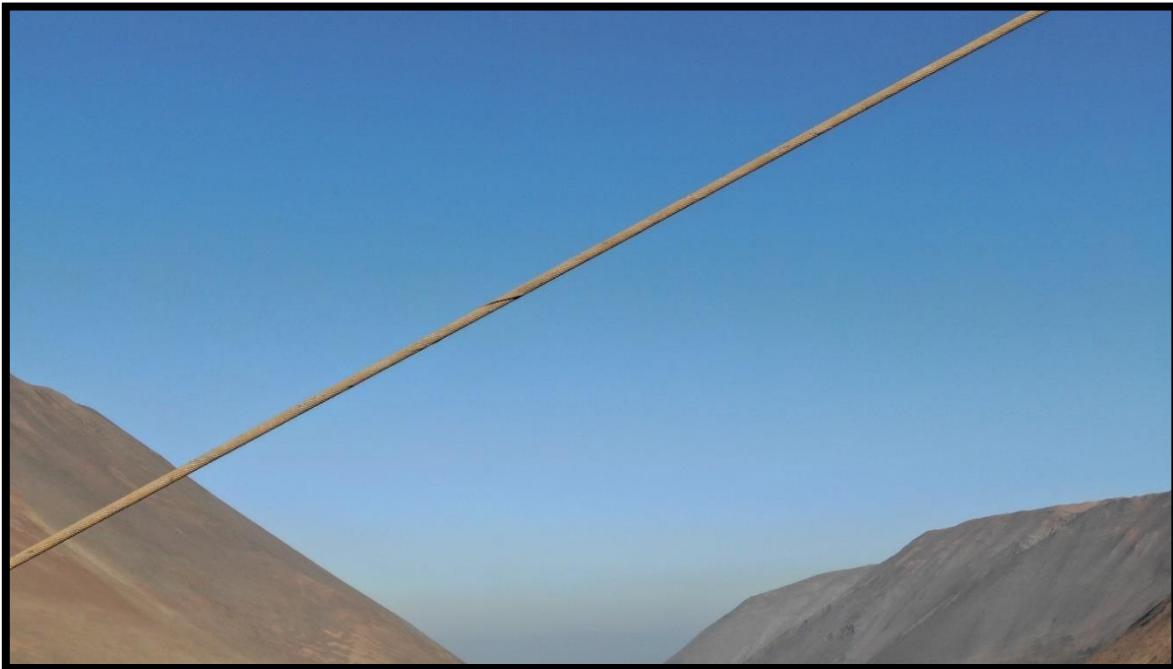
**FS 4**

**Imagen 13:** 1 Hebra cortada.

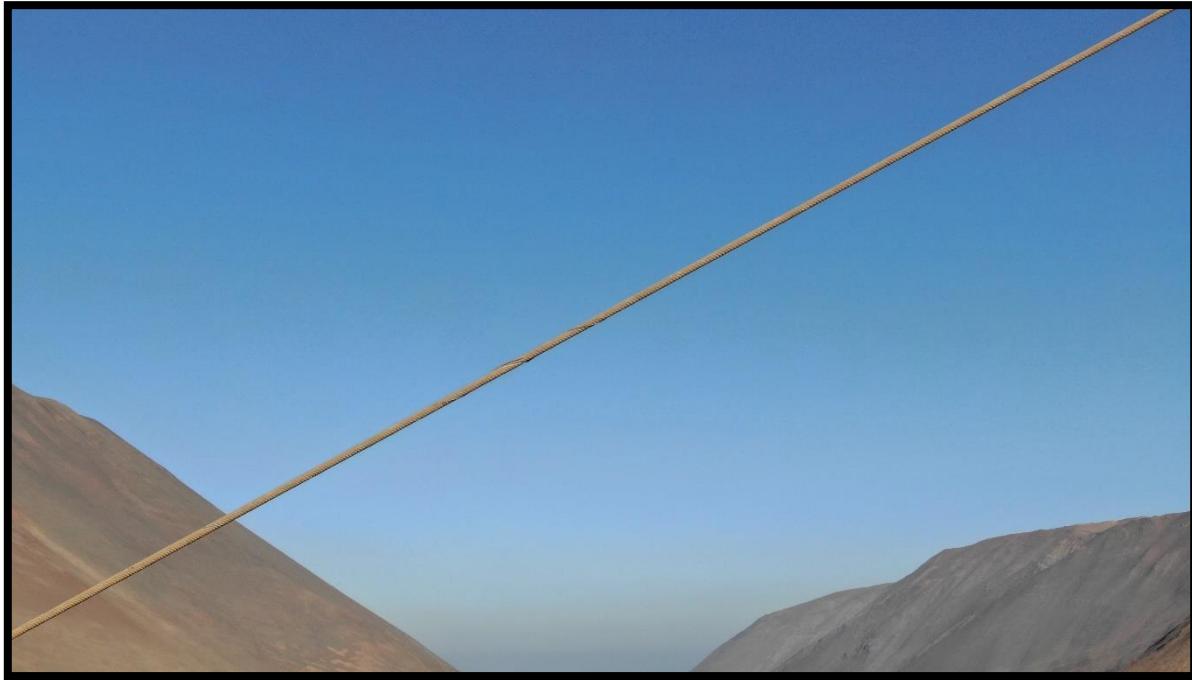
**FS 5**

**Imagen 14:** 2 Hebras cortadas.

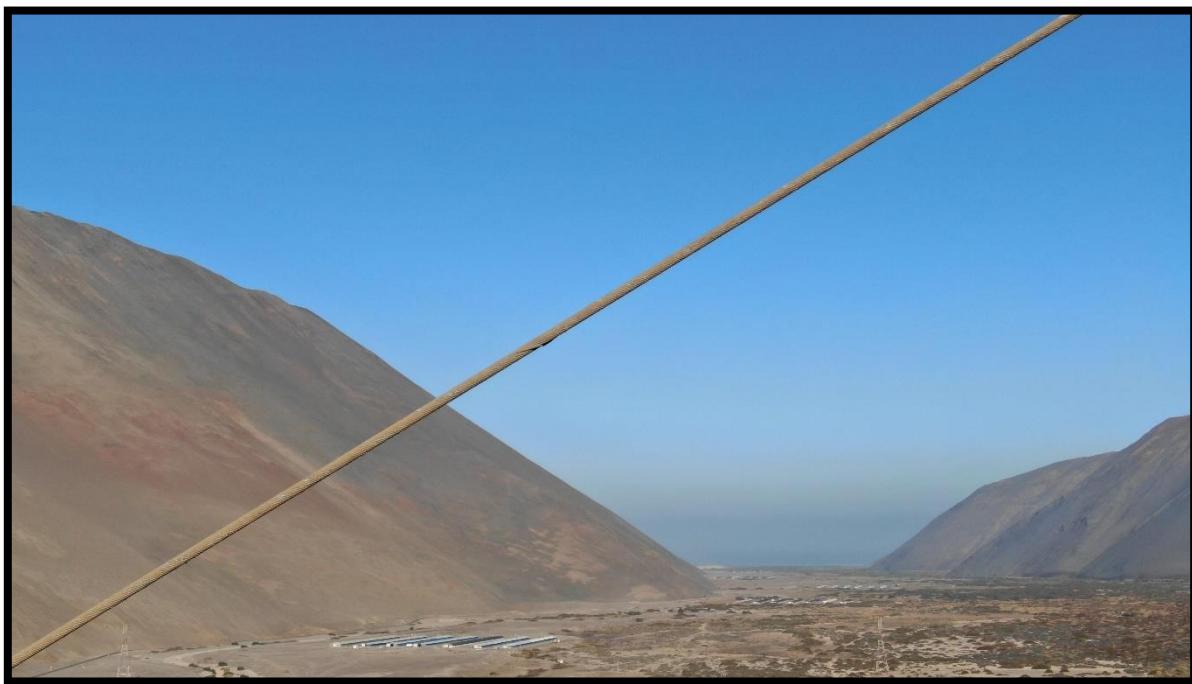
**FS 10**

**Imagen 19:** 1 Hebra cortada.

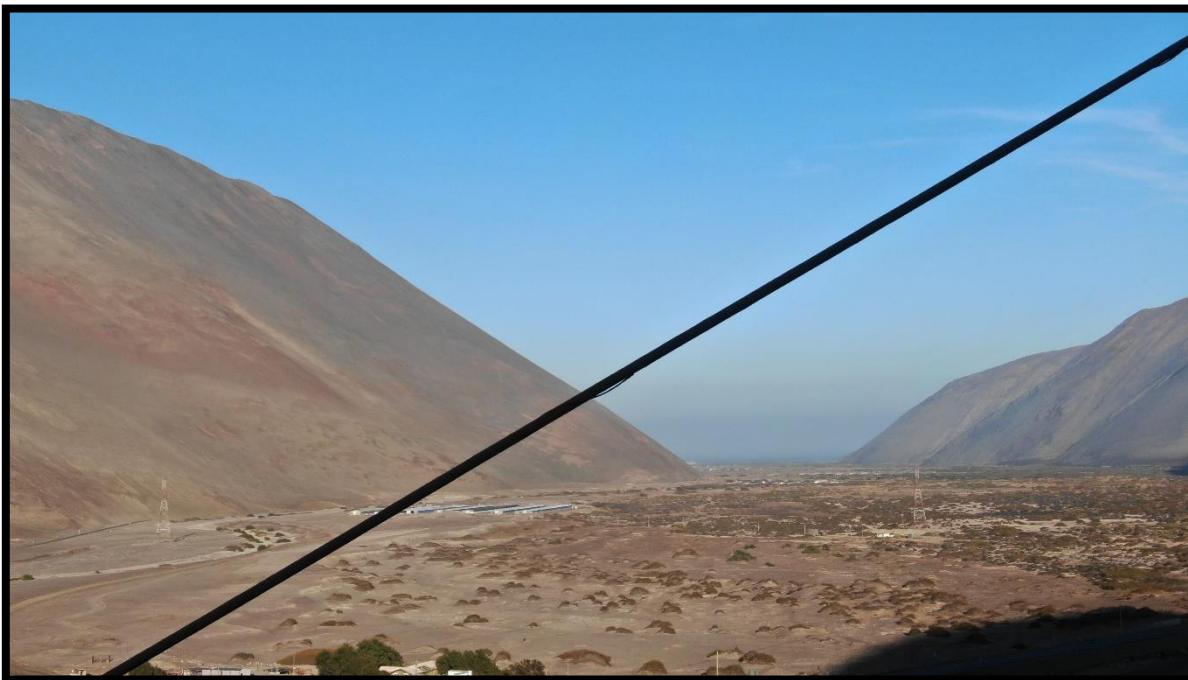
FIZ 3

**Imagen 23:** 1 Hebra cortada.

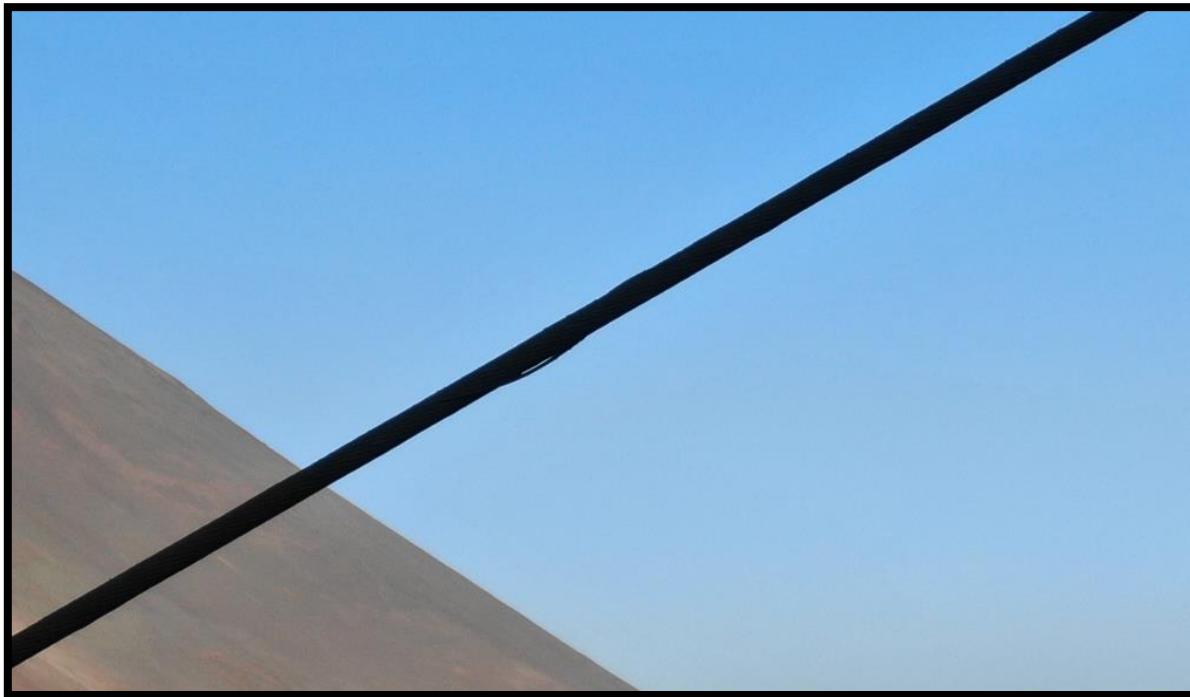
**FIZ 4**

**Imagen 24:** 1 Hebra cortada

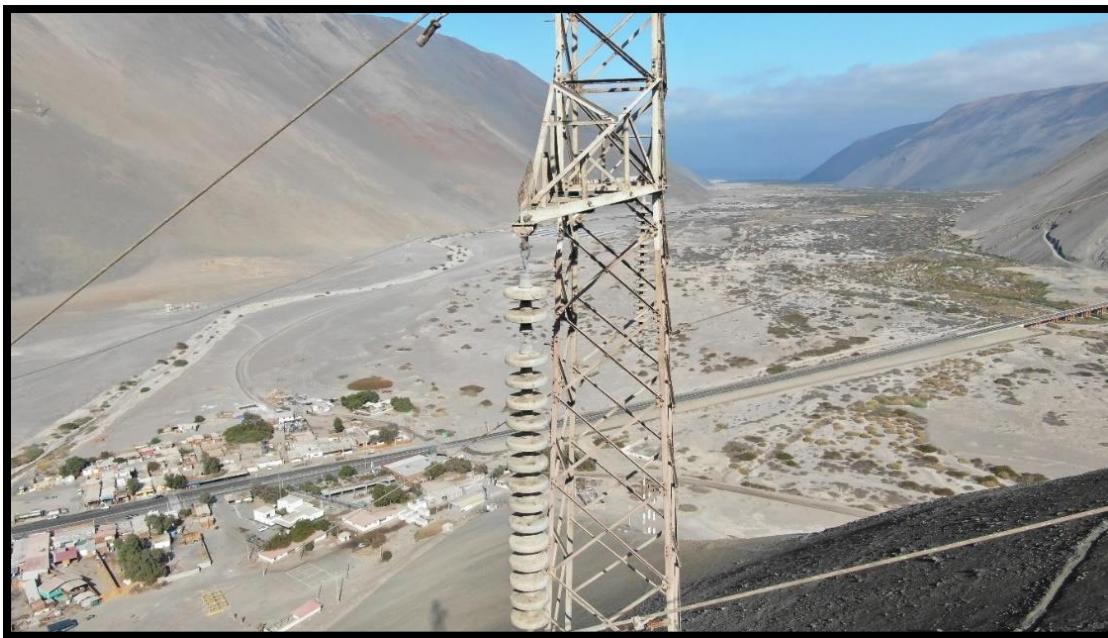
**Imagen 25:** 1 Aislador quebrado fase inferior derecha.

**Recomendación:** Considerar el reemplazo de los aisladores más dañados o aplicar una película RTV cuando sea factible. Asimismo, es vital realizar inspecciones visuales regulares para detectar anomalías y evaluar el desgaste por corrosión en los vástagos de los discos de aislación. También se debe considerar la reposición de

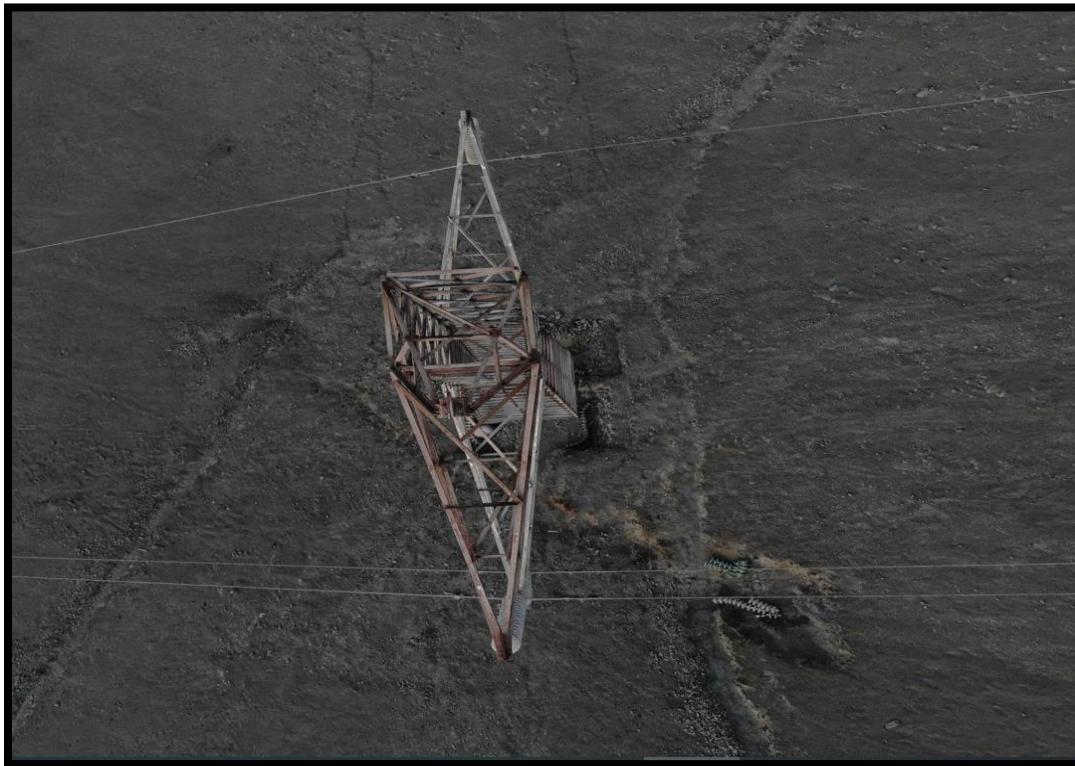
**Imagen 27:** Servidumbre.

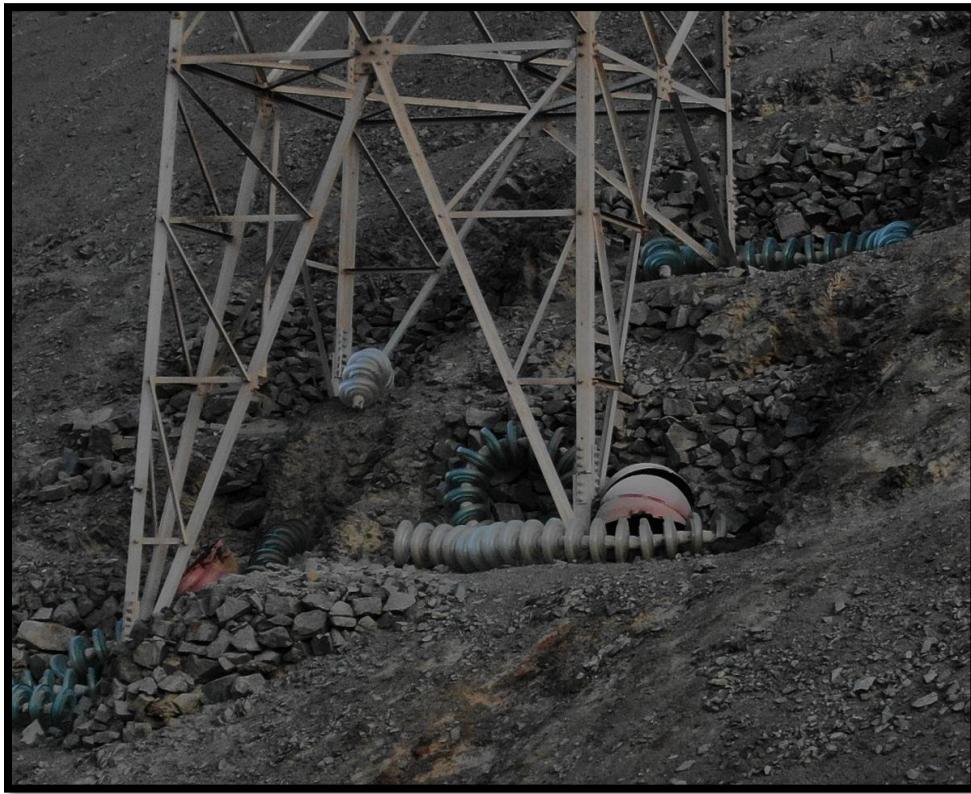
**Imagen 28:** Acopio material.

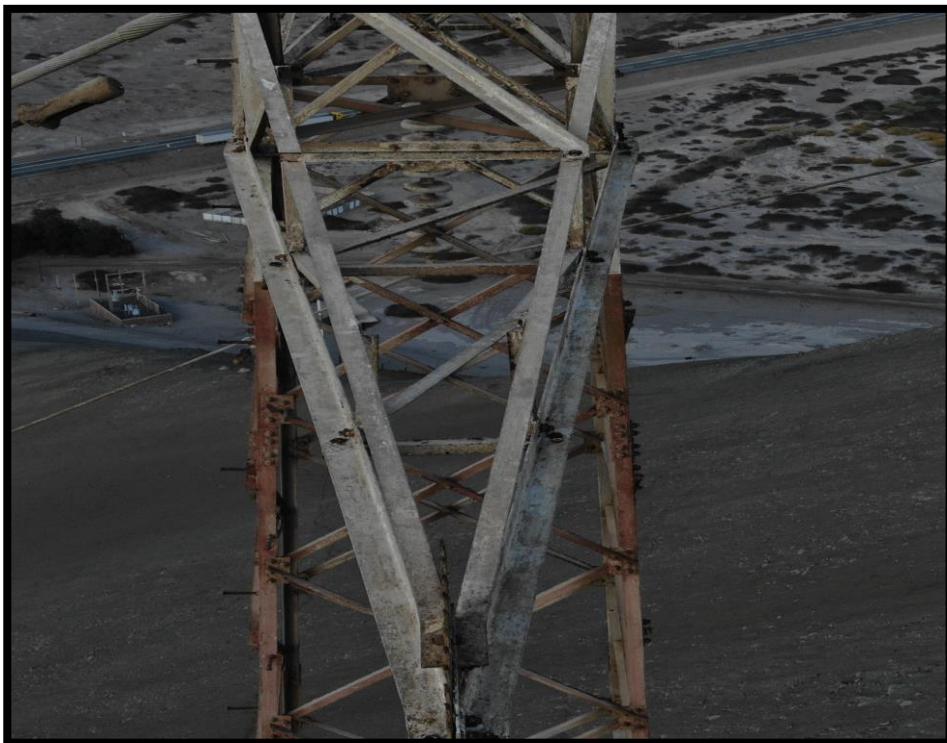
**Imagen 29:** Estructura, pintura mal estado.

Con respecto al retiro de las balizas en los conductores, el estado de las estructuras no es óptimo, planteándose la necesidad de pintarlas. Esto mejorará la estética y ayudará a prevenir la corrosión, ya que se está incumpliendo la normativa actual relacionada con la señalización y el mantenimiento.

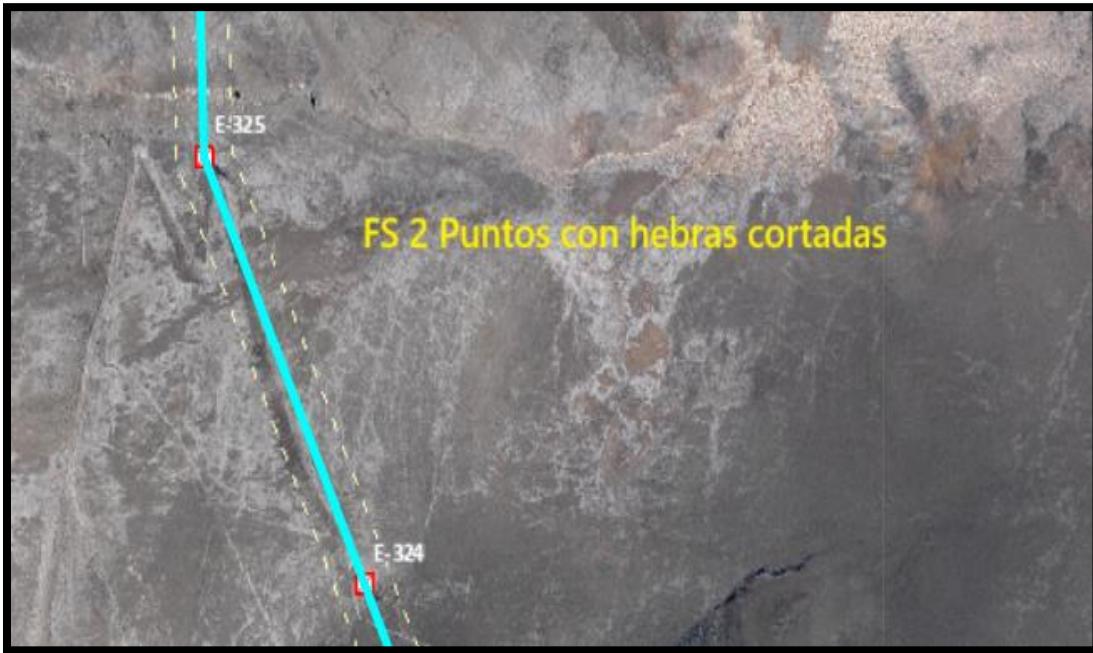
**Imagen 30:** Puntos de hebras cortadas.

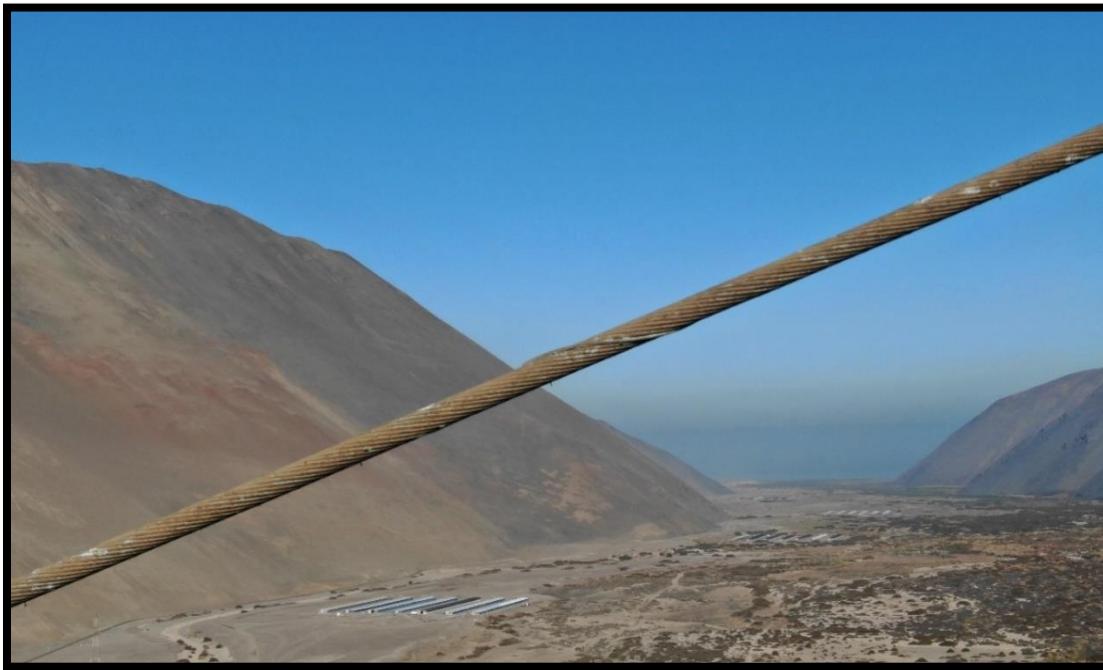
**FS 1**

**Imagen 31:** Hebra cortada.

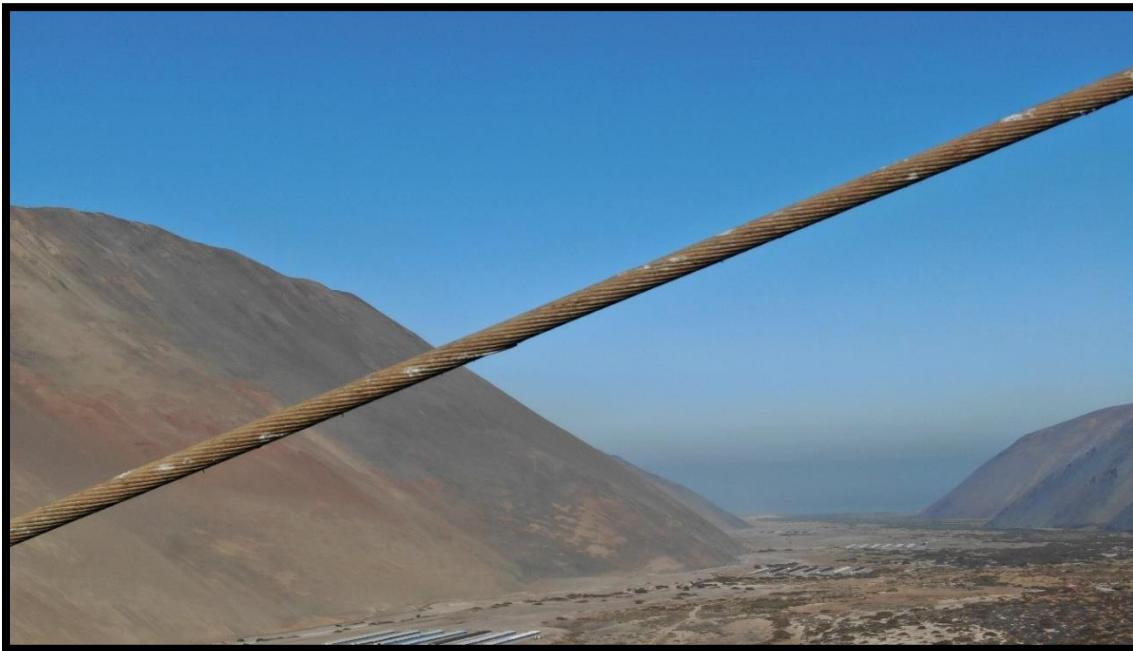
**FS 2**

**Imagen 32:** Hebra cortada.

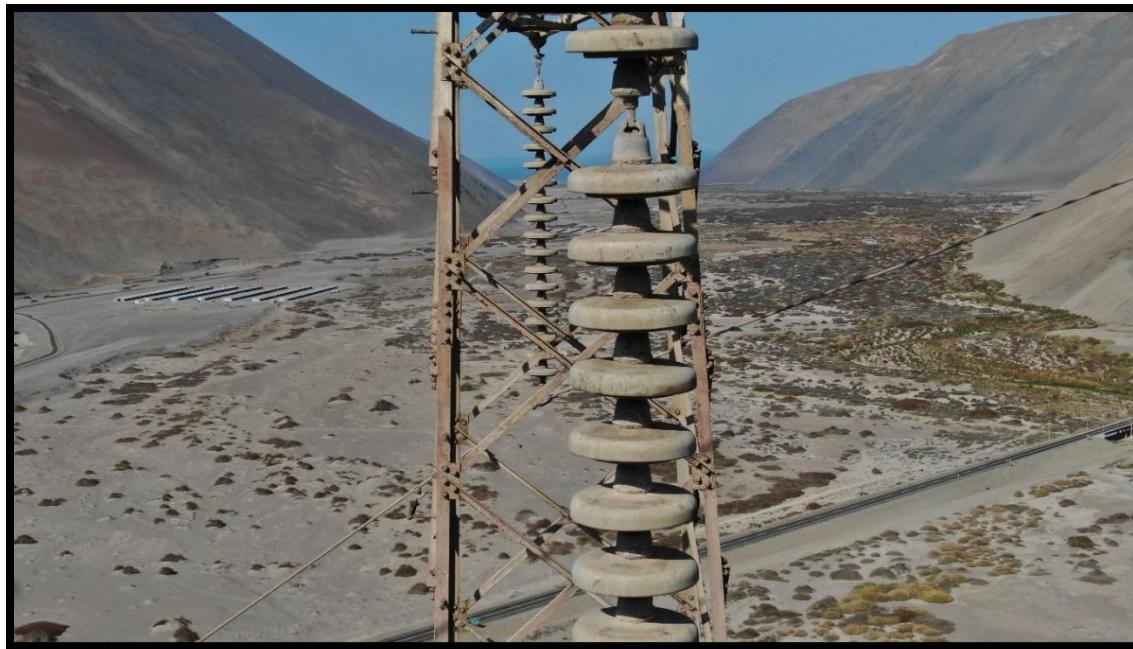
**Imagen 33:** Aislación.

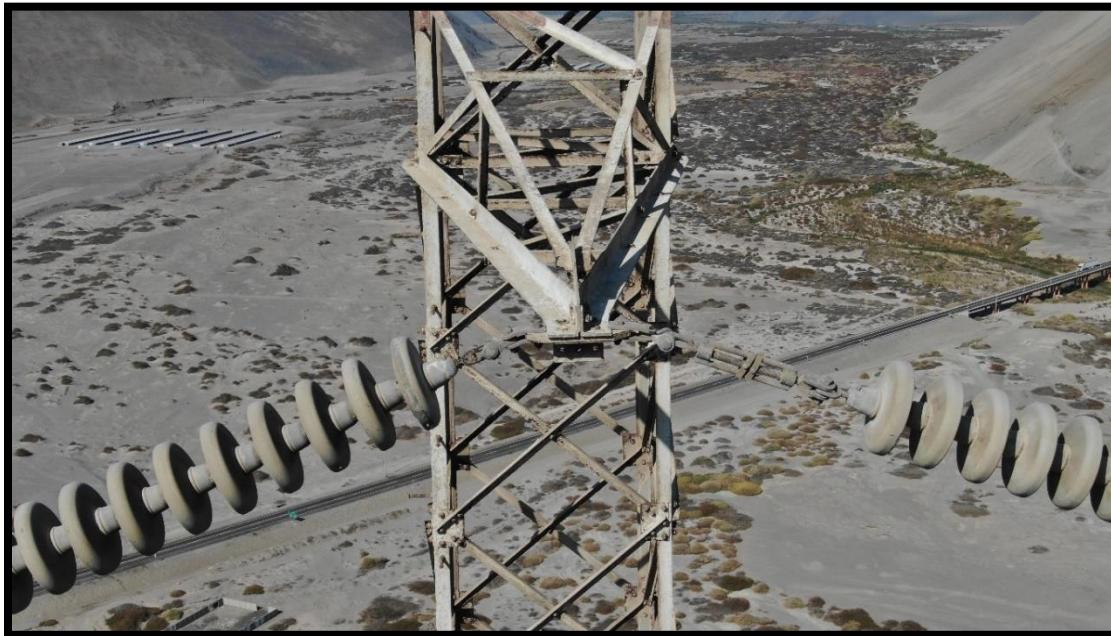
**Imagen 34:** Ferreteria.

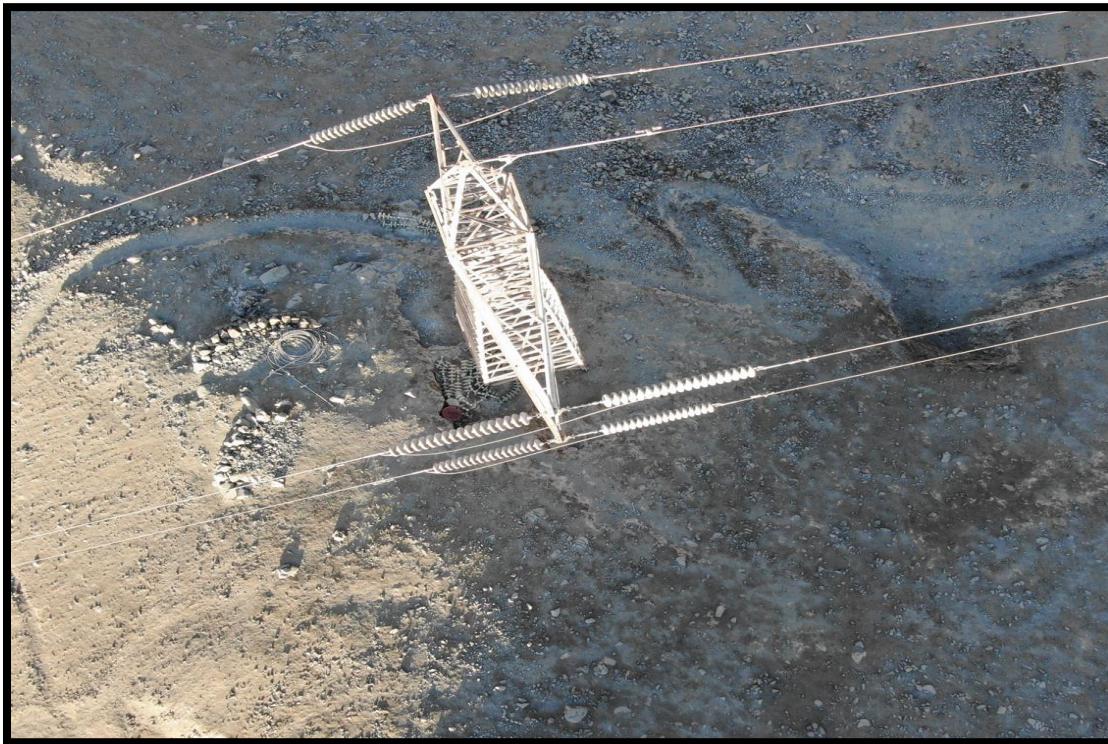
Imagen 36: servidumbre.

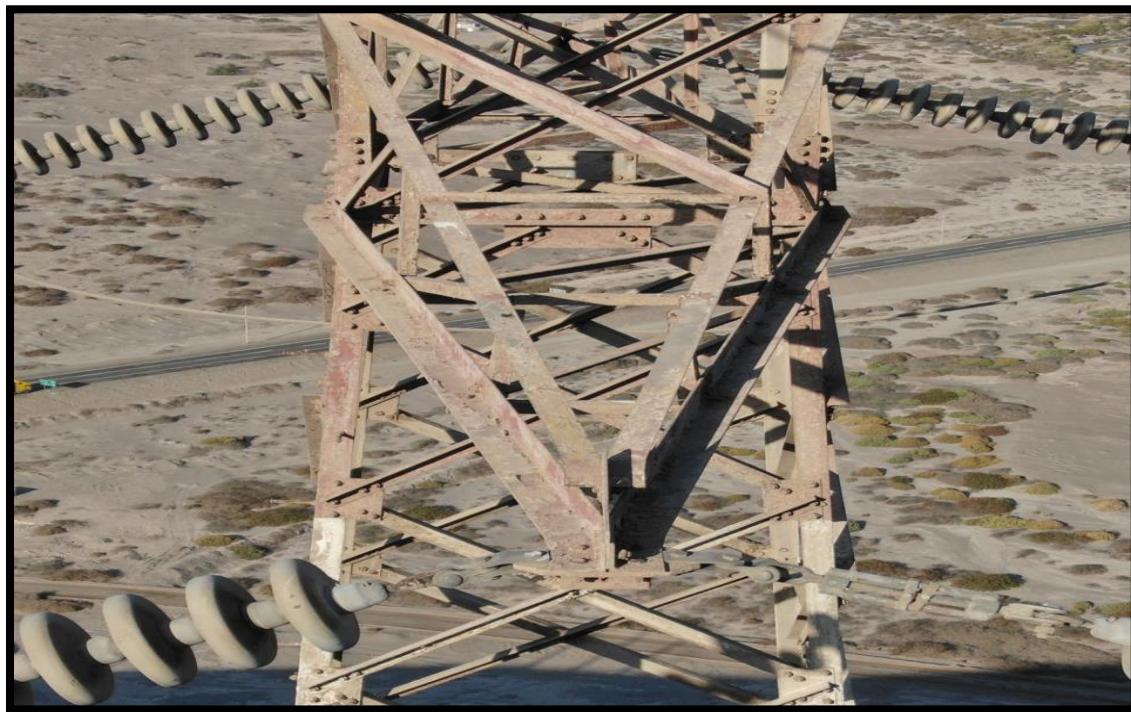
Imagen 37: Ferretería.

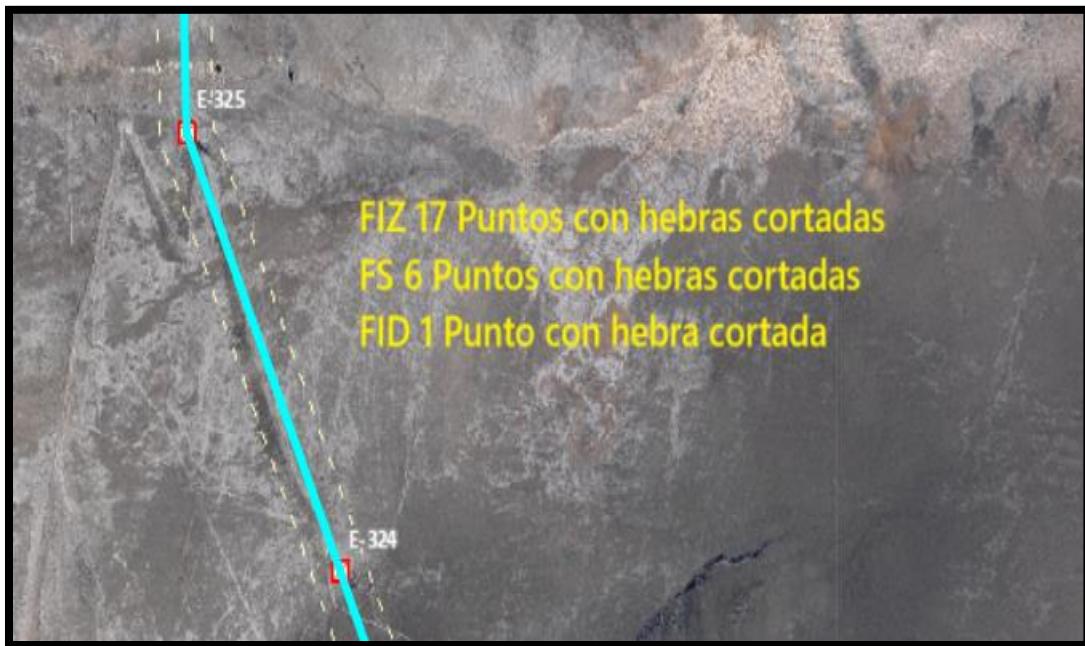
**Imagen 39:** Puntos de corte de hebras.

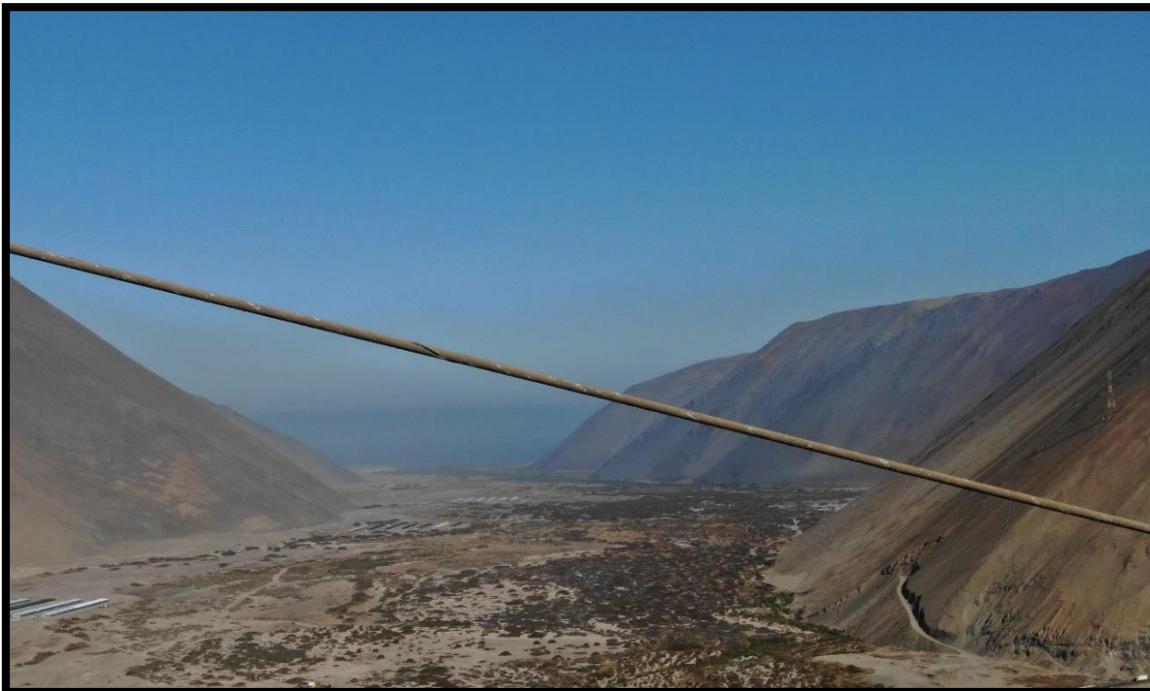
**FS1**

**Imagen 40:** 1 hebra cortada.

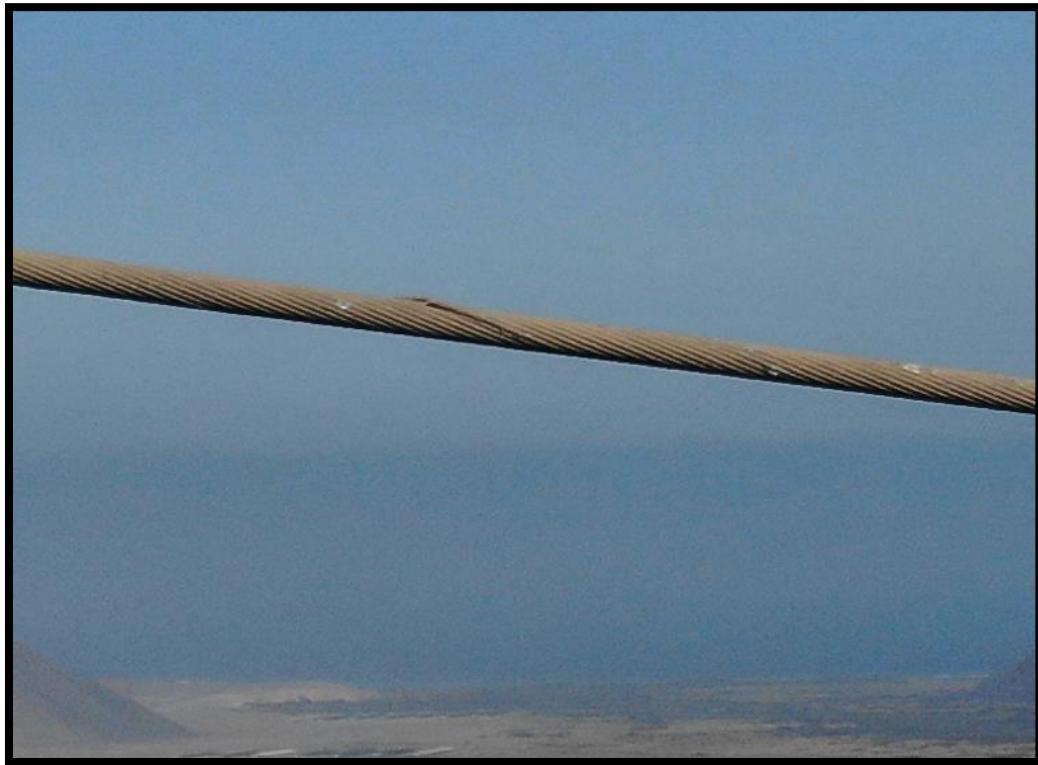
**FS 3**

**Imagen 42:** 1 Hebra cortada.

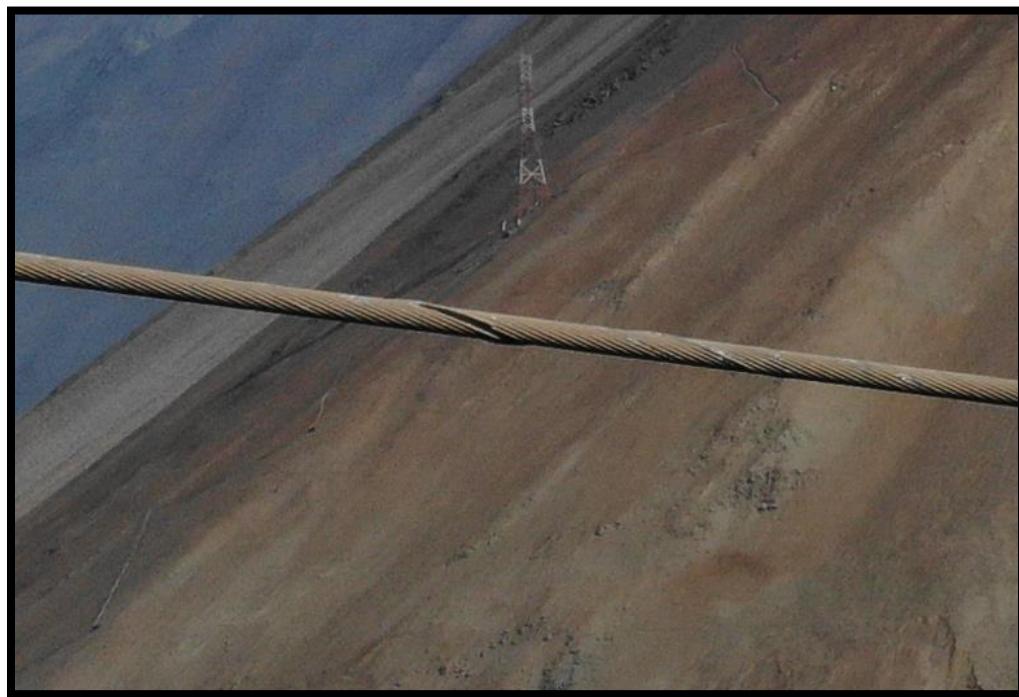
**FS 4**

**Imagen 43:** 1 Hebra cortada

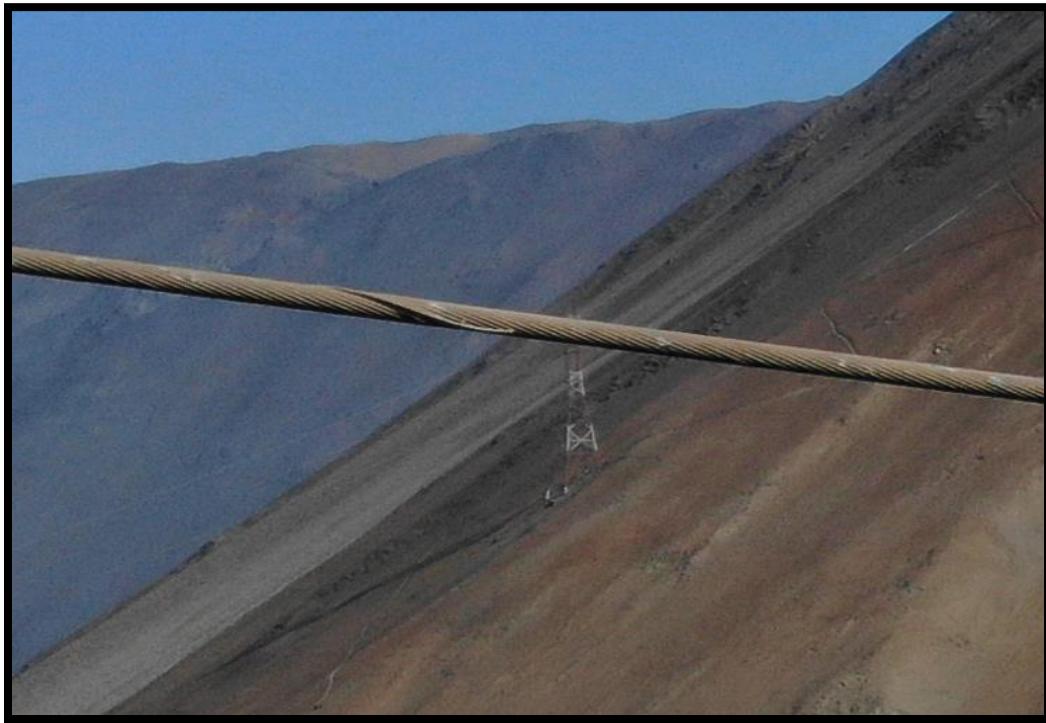
**FS 5**

**Imagen 44:** Hebra cortada

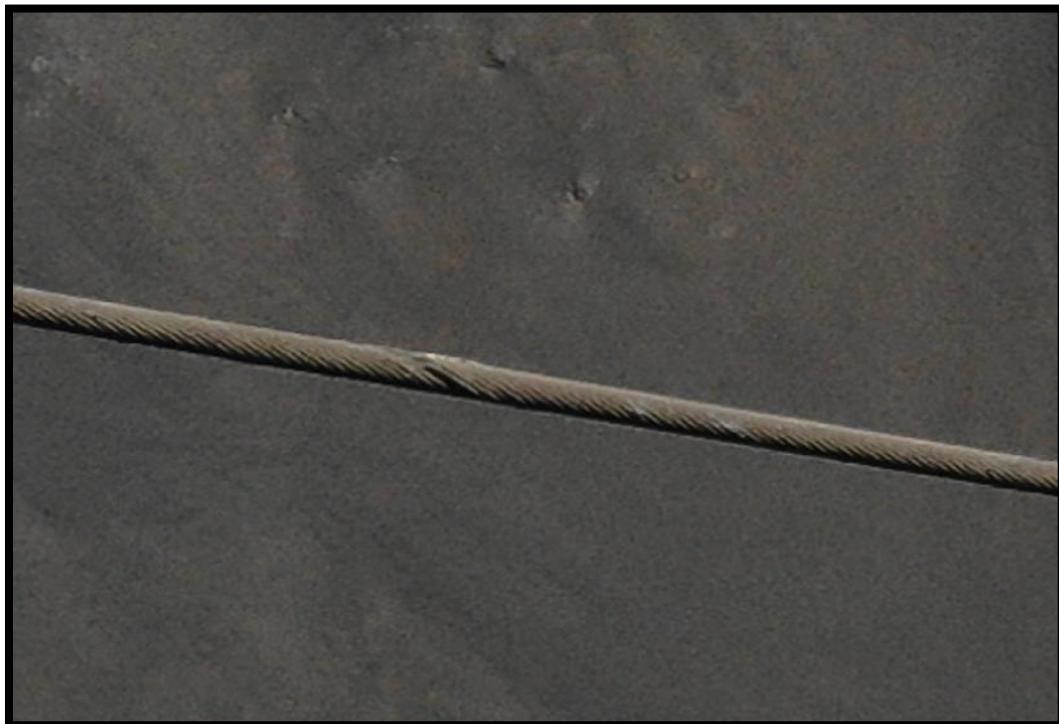
**FS 6**

**Imagen 45:** Hebra cortada

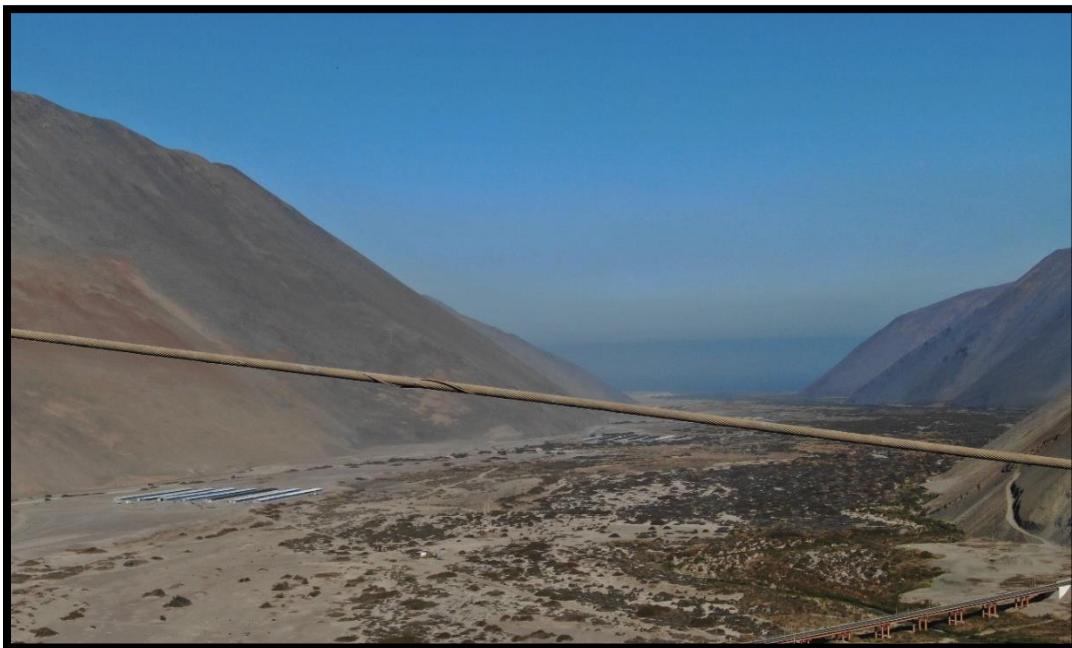
FS 7

**Imagen 46:** Hebra cortada.
