# INFORME DE INSPECCION CON DRON ENTRE LAS ESTRUCTURAS 322 A 330 CONDORES PARINACOTA

FECHA: 06 junio de 2025

Línea Condores Parinacota

# INFORME DE INSPECCION CON DRON ENTRE LAS ESTRUCTURAS 320-321 y 321- 322 CONDORES PARINACOTA

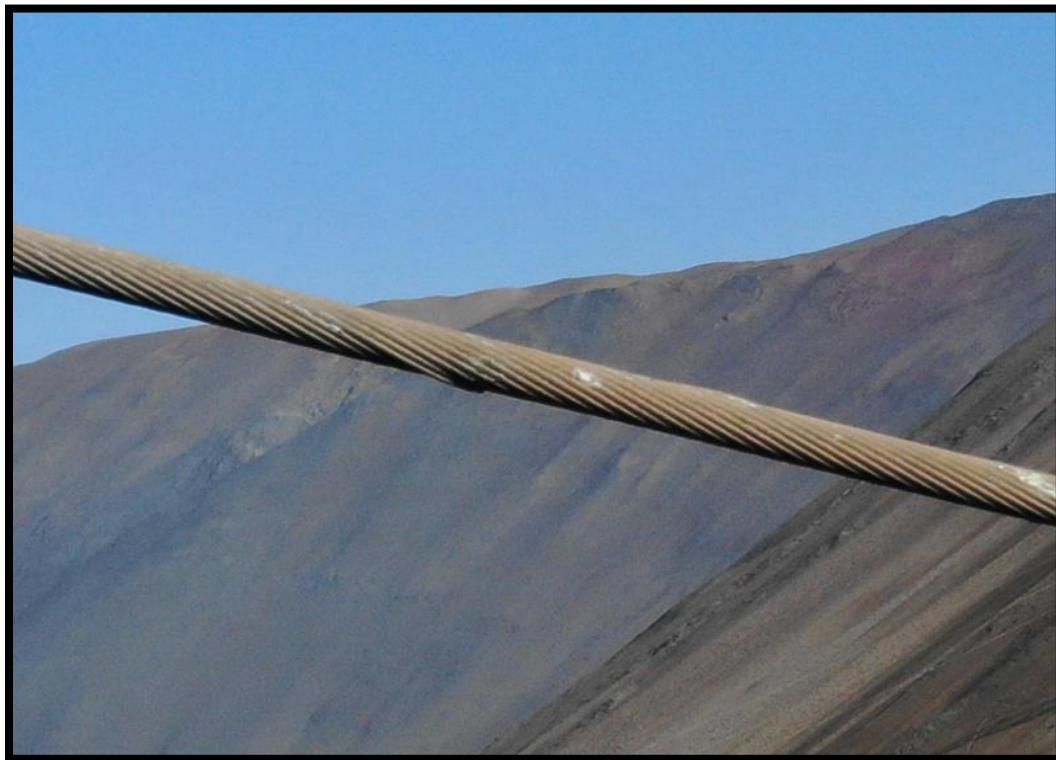
FIZ 1

**Imagen 47:** 1 Hebra cortada.

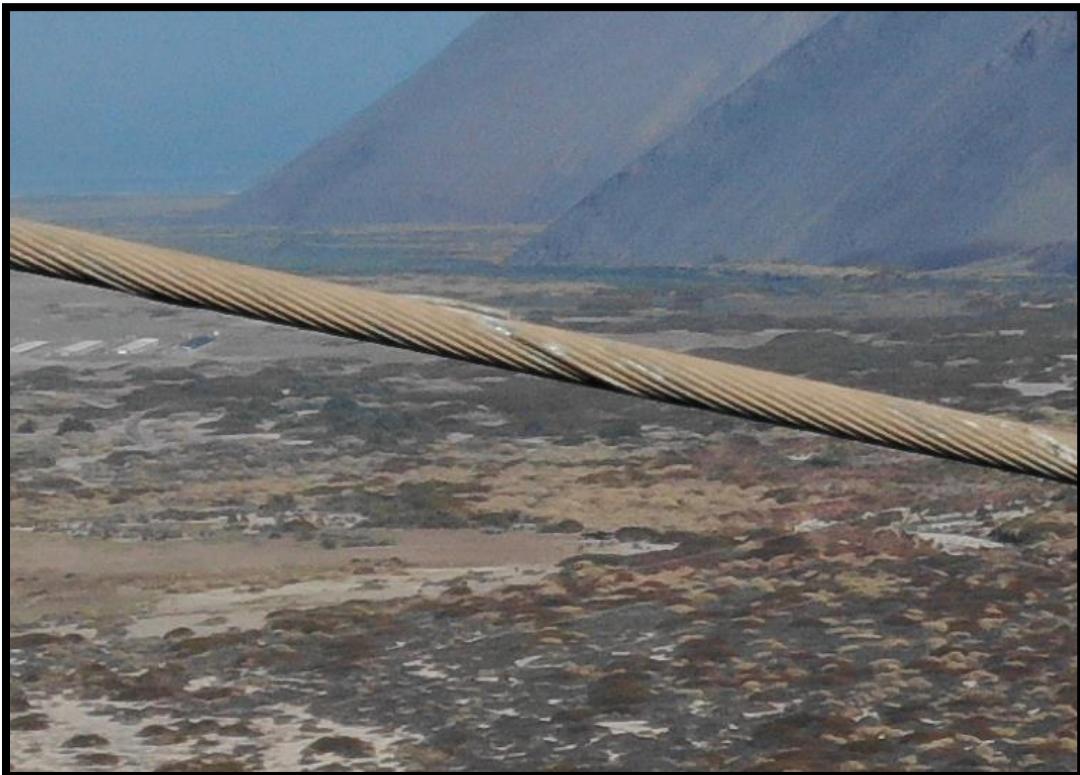
**FIZ 2**

**Imagen 48:** 1 Hebra cortada.

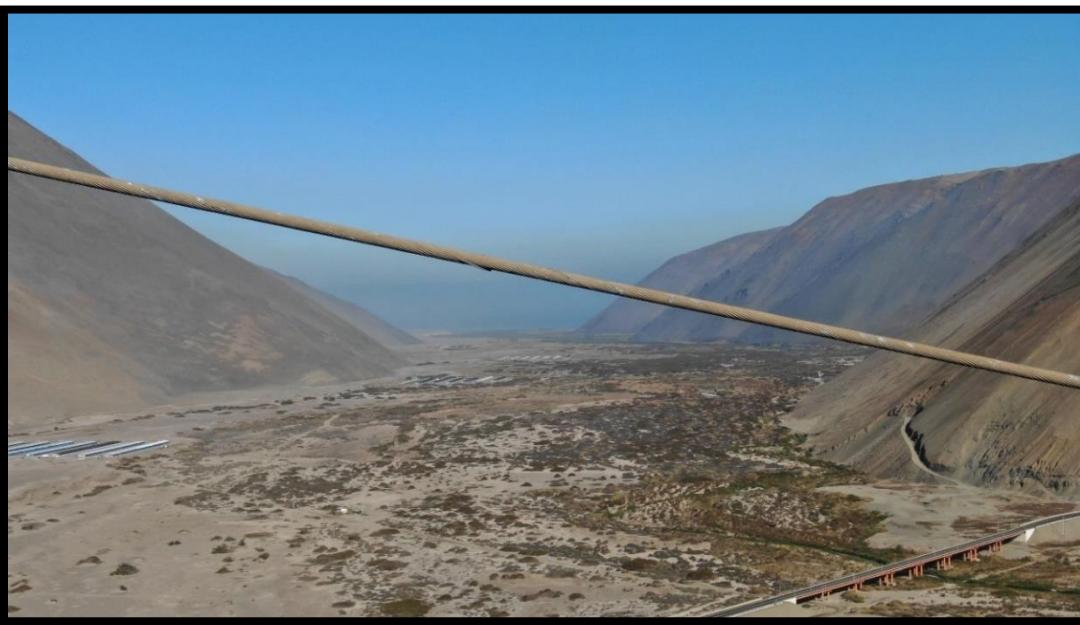
**FIZ 3**

**Imagen 49:** 1 Hebra cortada.

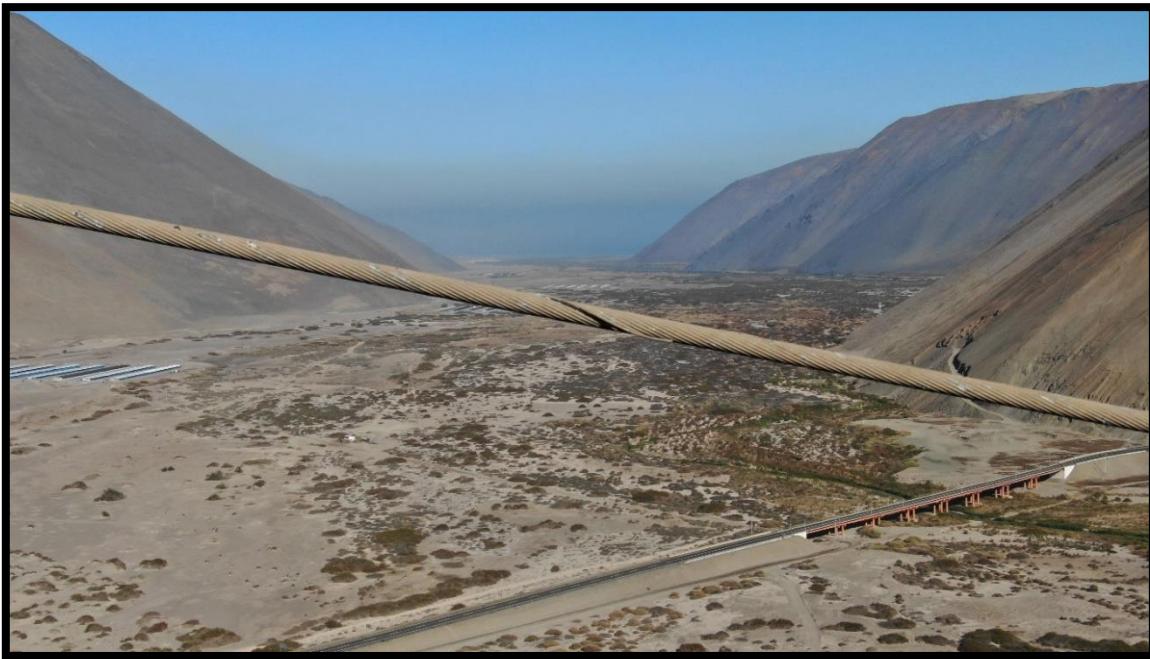
**FIZ 4**

**Imagen 50: 1 Hebra cortada.**

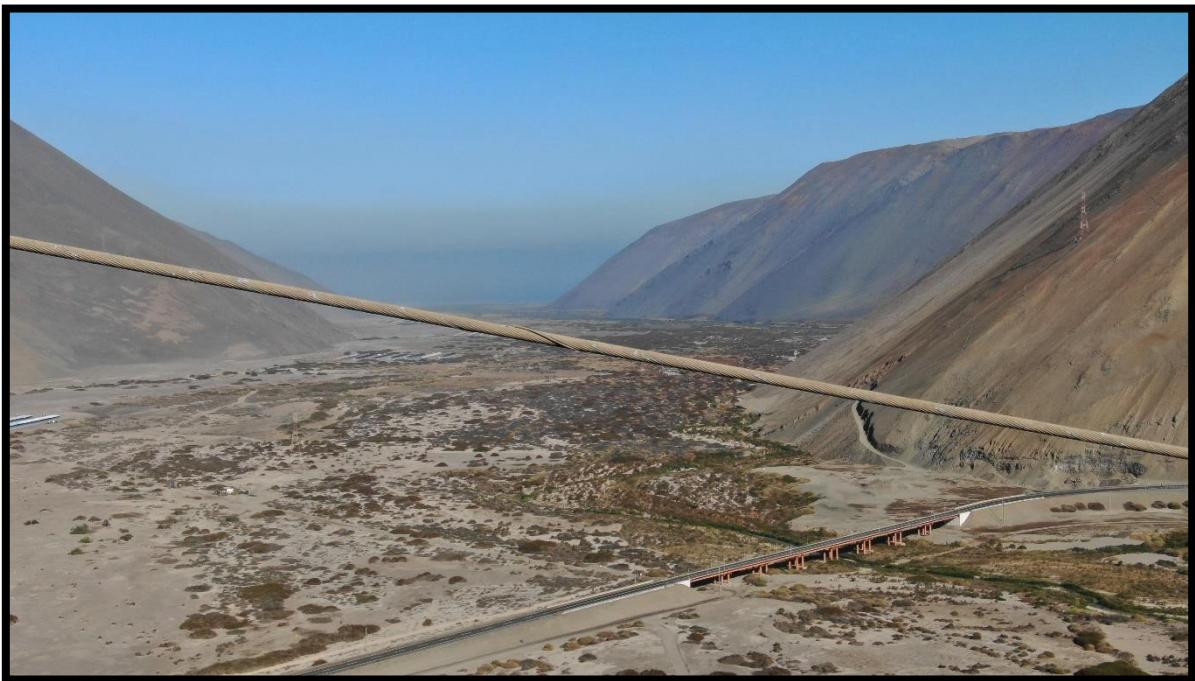
**FIZ 5**

**Imagen 51: 1 Hebra cortada.**

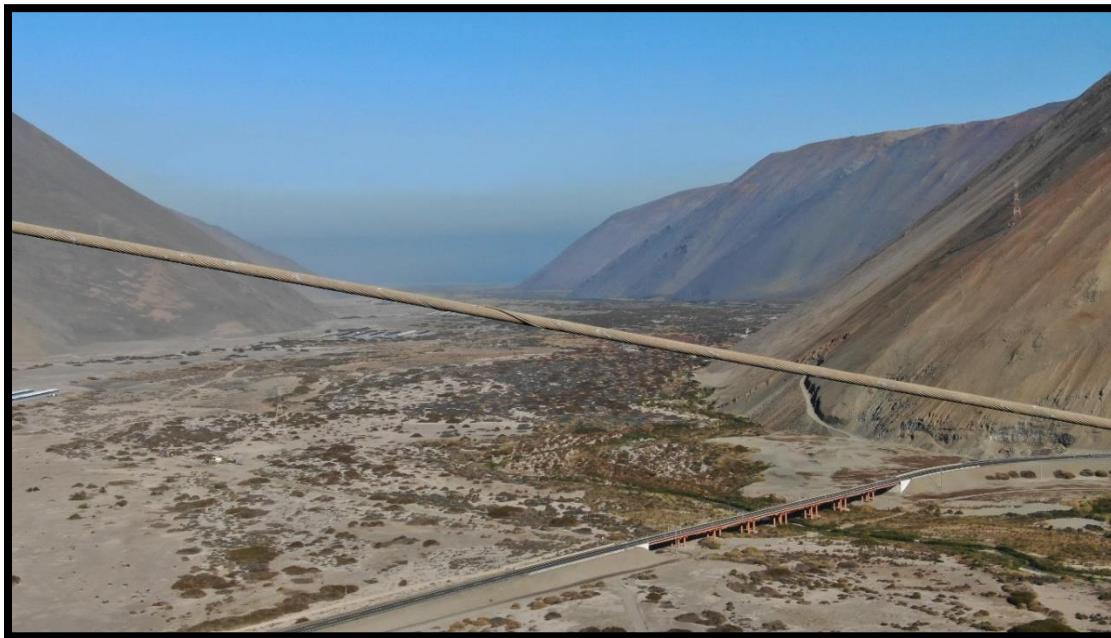
**FIZ 6**

**Imagen 52:** 1 Hebra cortada.

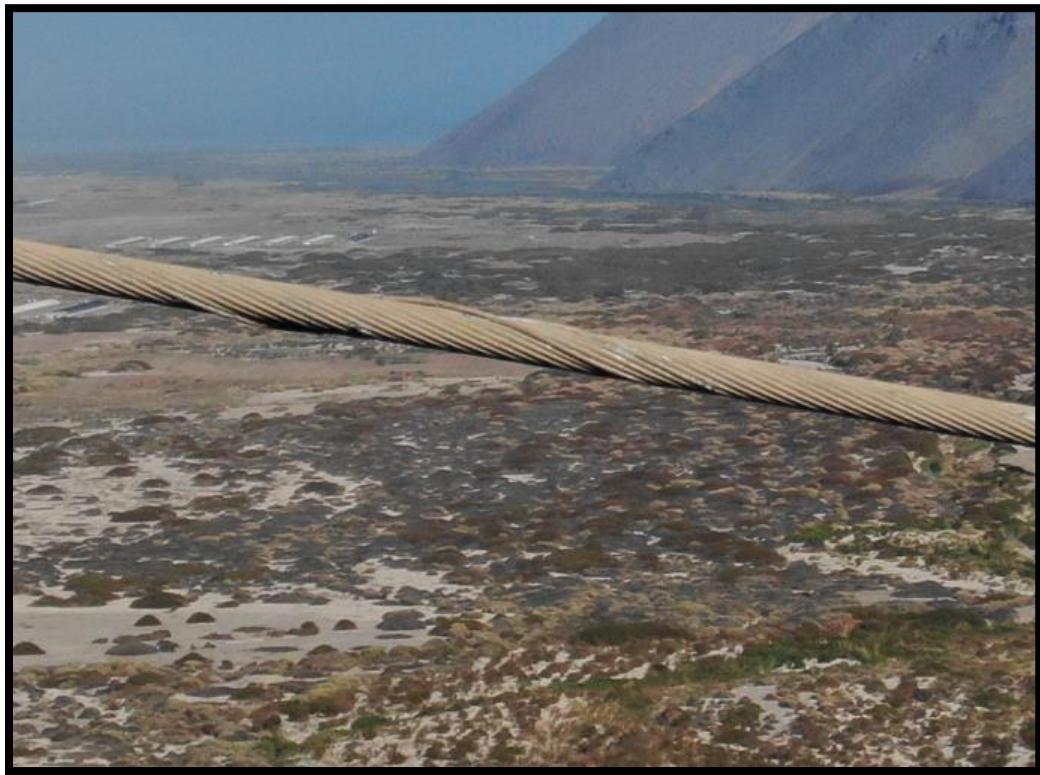
**FIZ 8**

**Imagen 54:** 1 Hebra cortada.

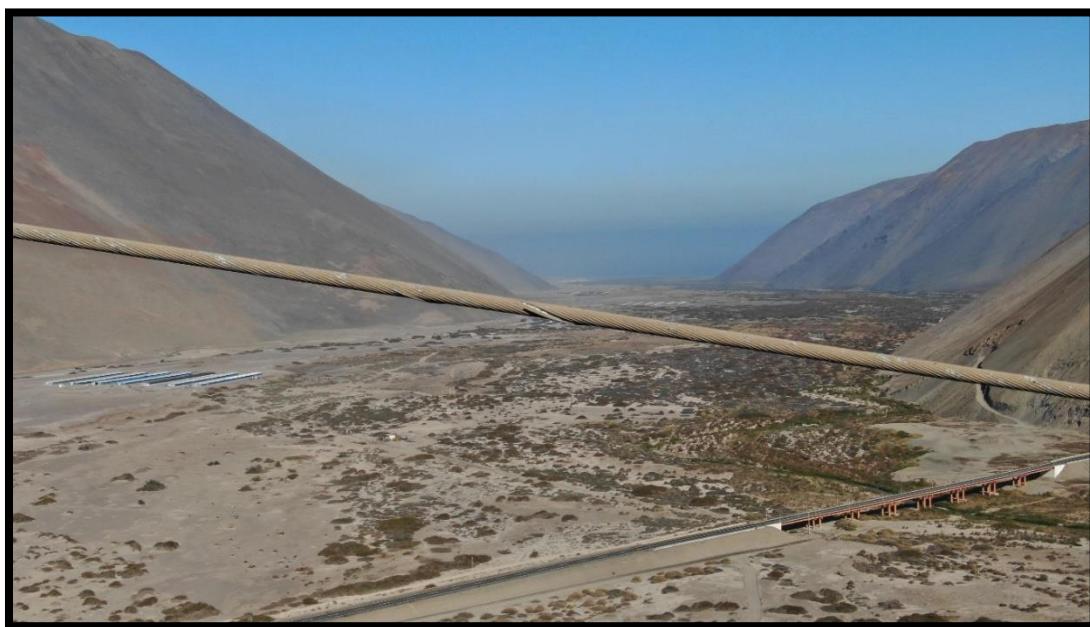
**FIZ 9**

**Imagen 55:** 1 Hebra cortada.

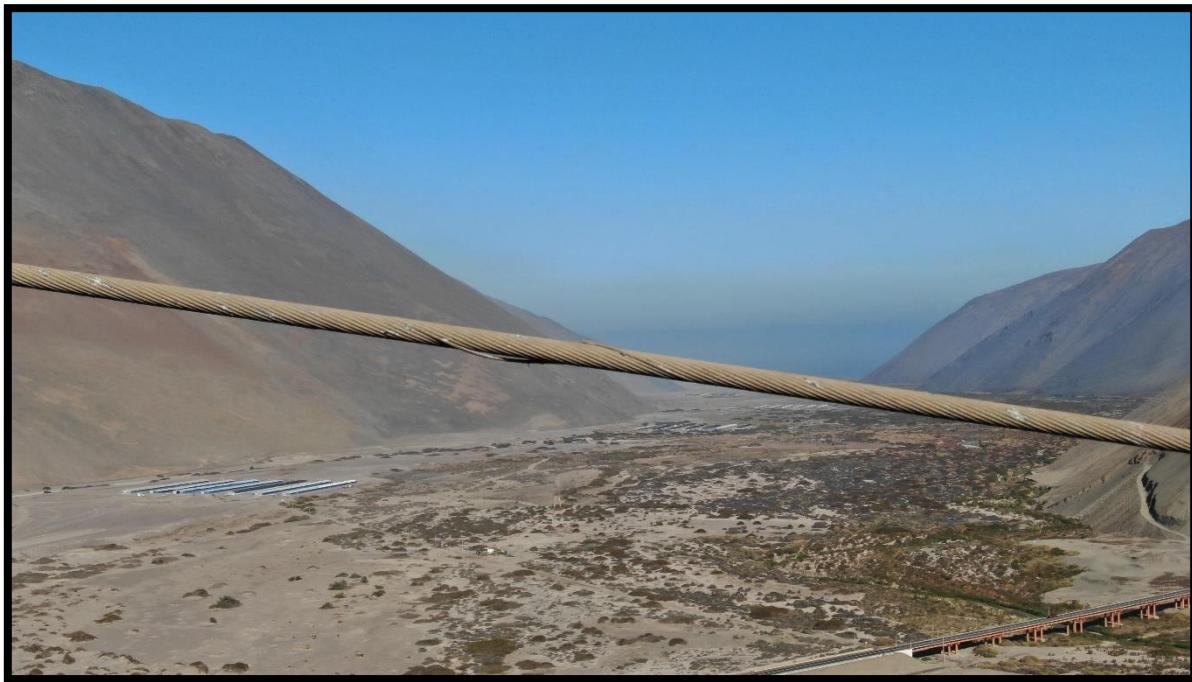
**FIZ 10**

**Imagen 56:** 1 Hebra cortada.

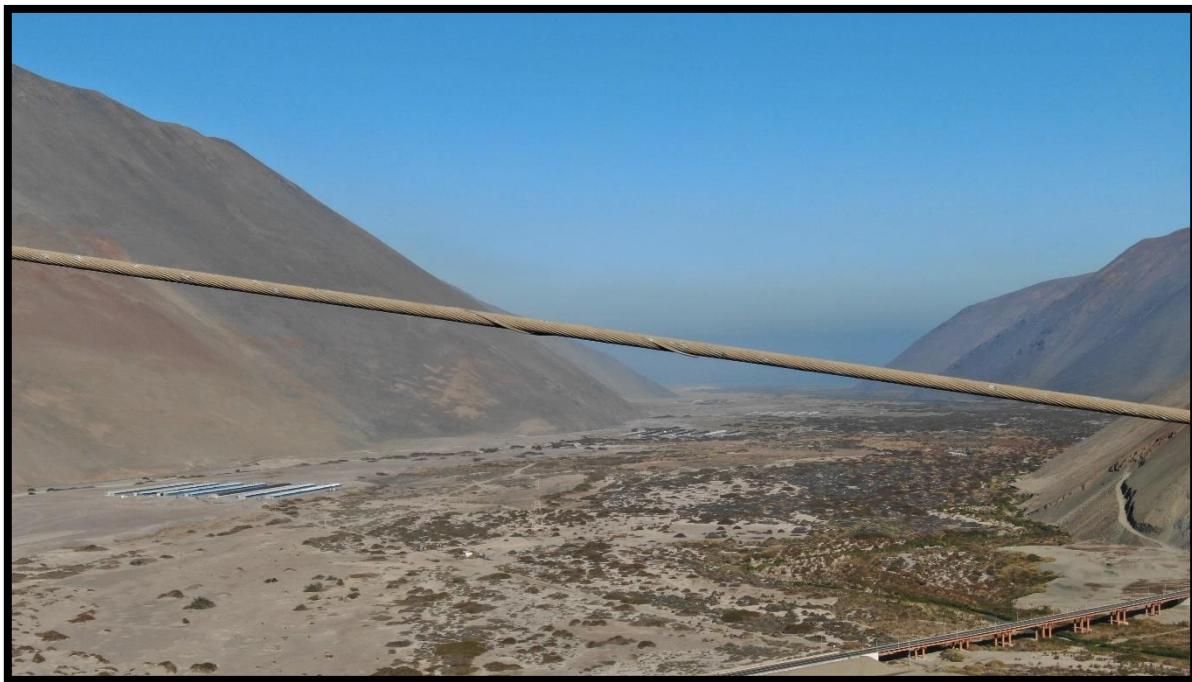
**FIZ 11**

**Imagen 57:** 1 Hebra cortada.

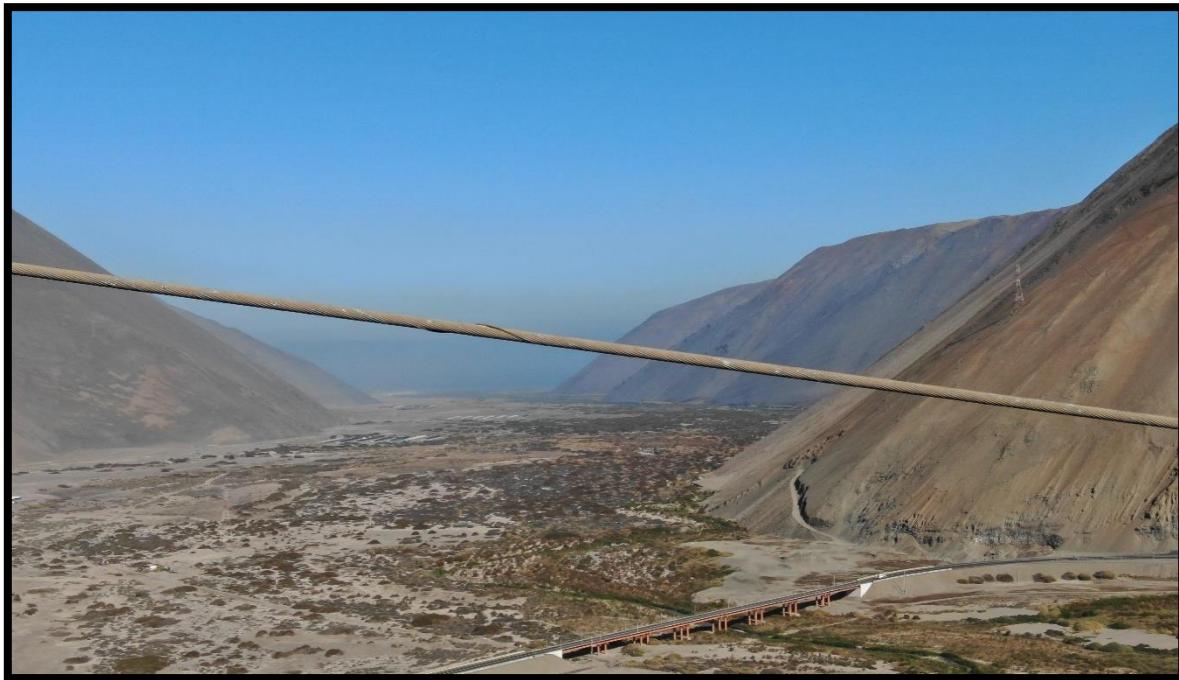
**FIZ 12**

**Imagen 58:** 1 Hebra cortada.

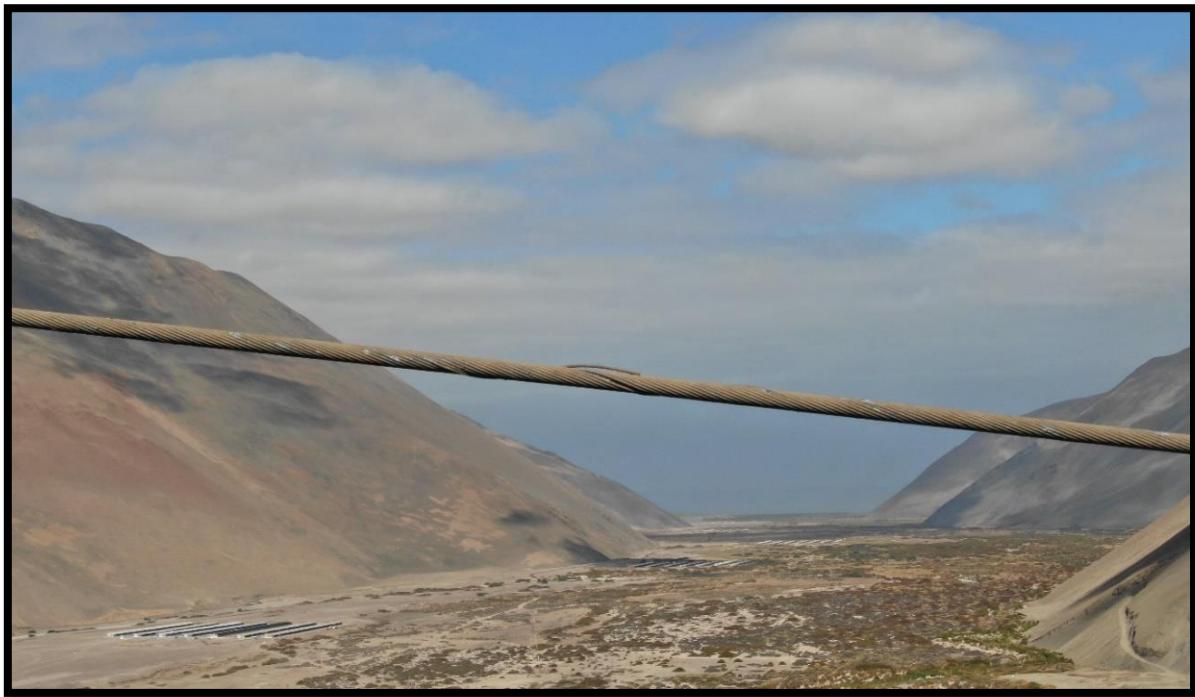
**FIZ 13**

**Imagen 59:** 1 Hebra cortada.

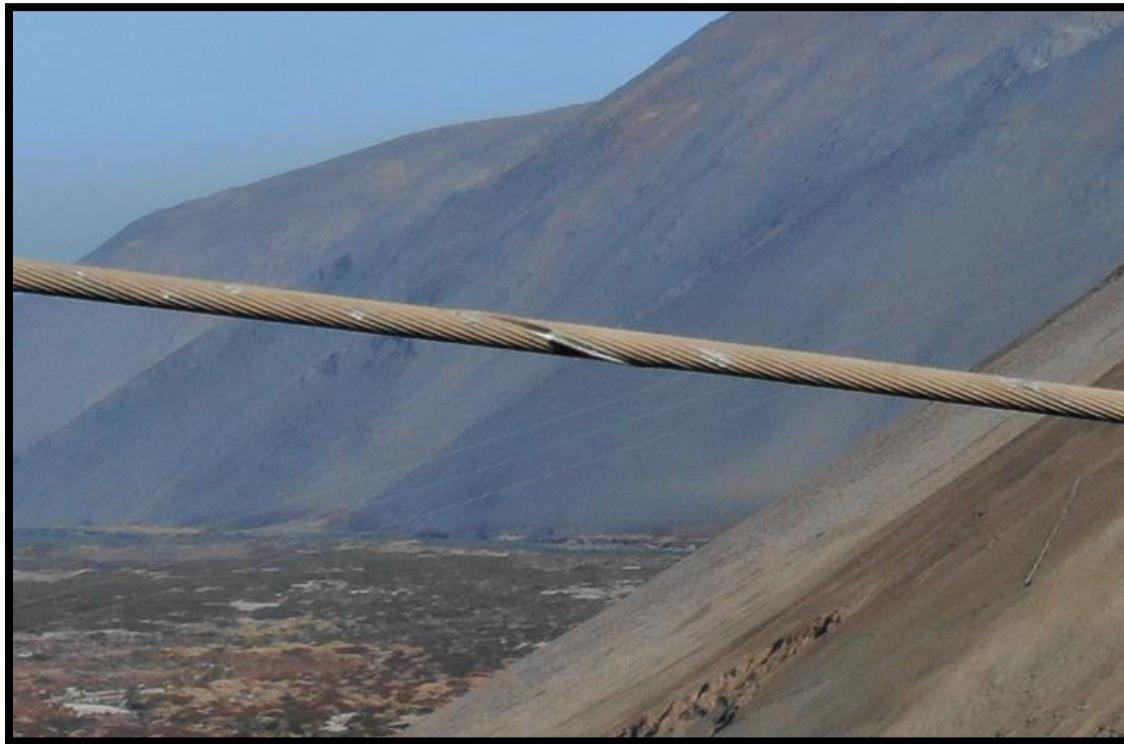
**FIZ 14**

**Imagen 60:** 1 Hebra cortada

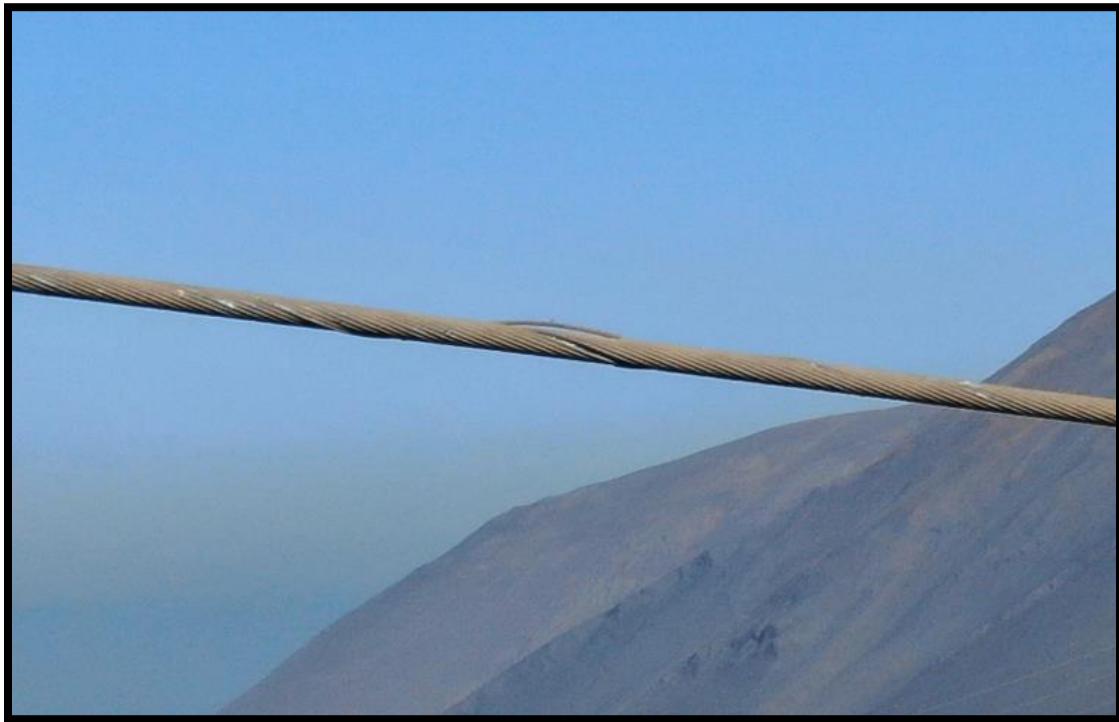
**FIZ 15**

**Imagen 61:** 1 Hebra cortada

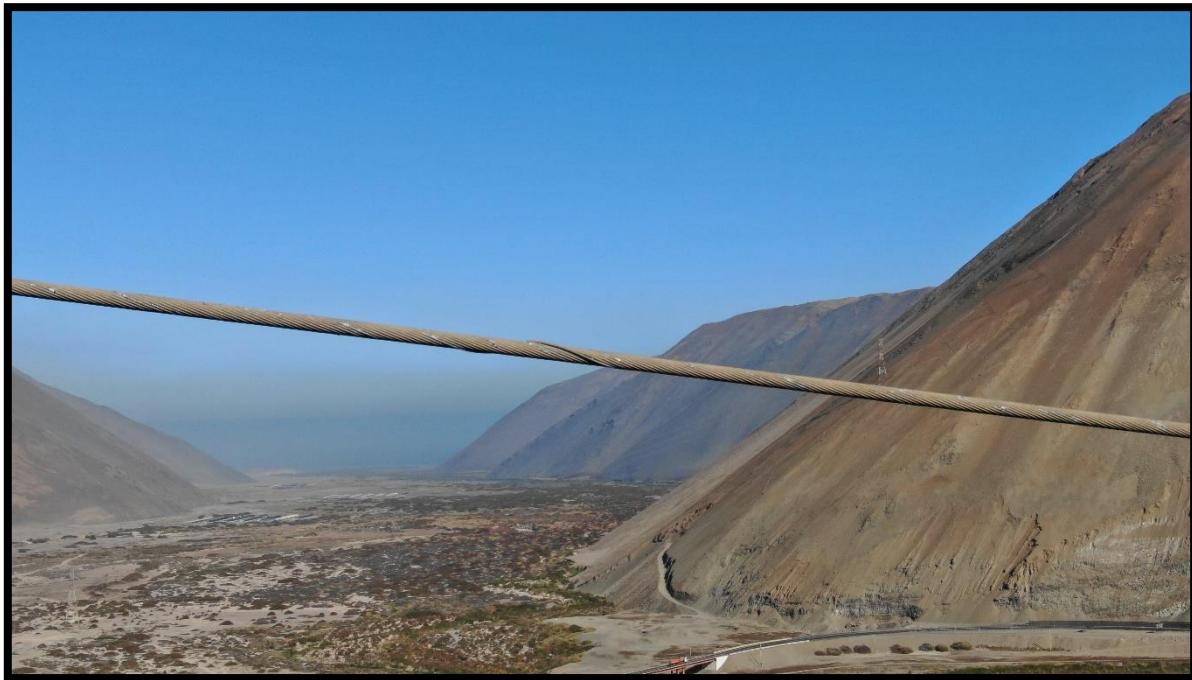
**FIZ 16**

**Imagen 62:** 1 Hebra cortada

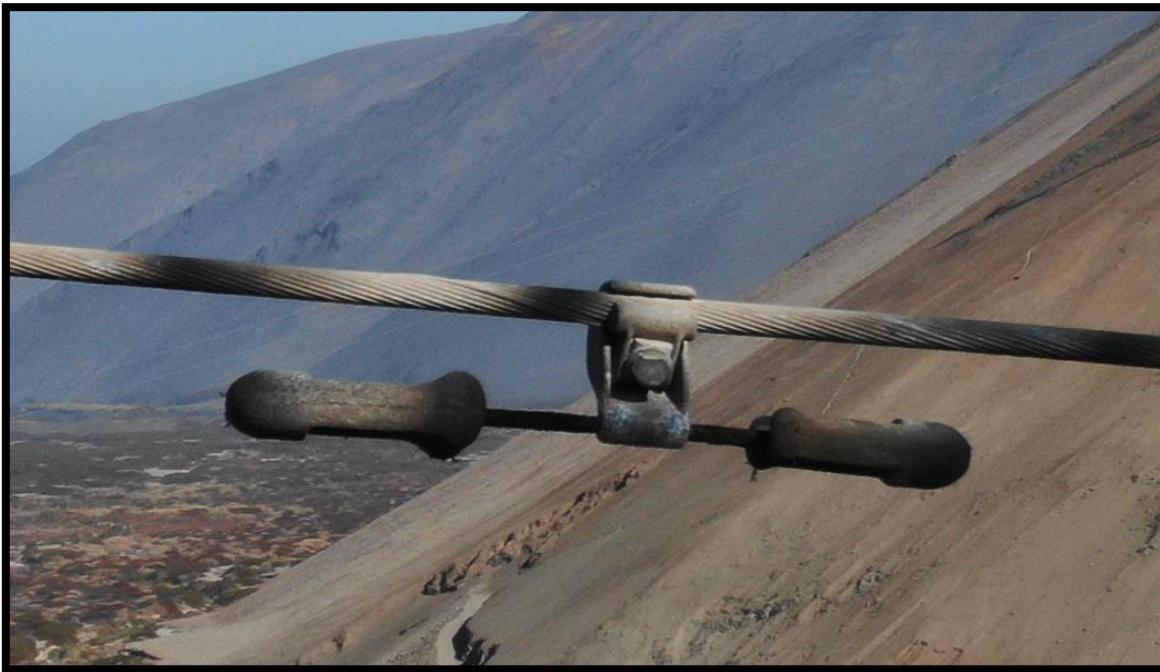
FIZ 18

Imagen 64: 1 hebra cortada.

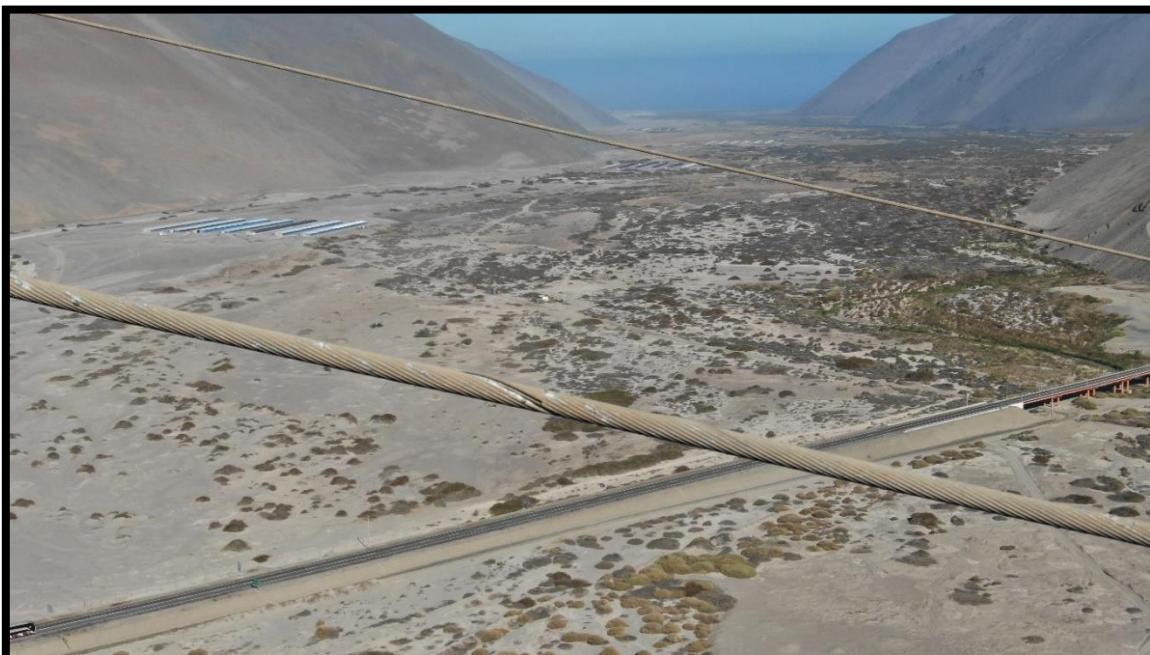
FID 1

Imagen 65: 1 Hebra cortada.

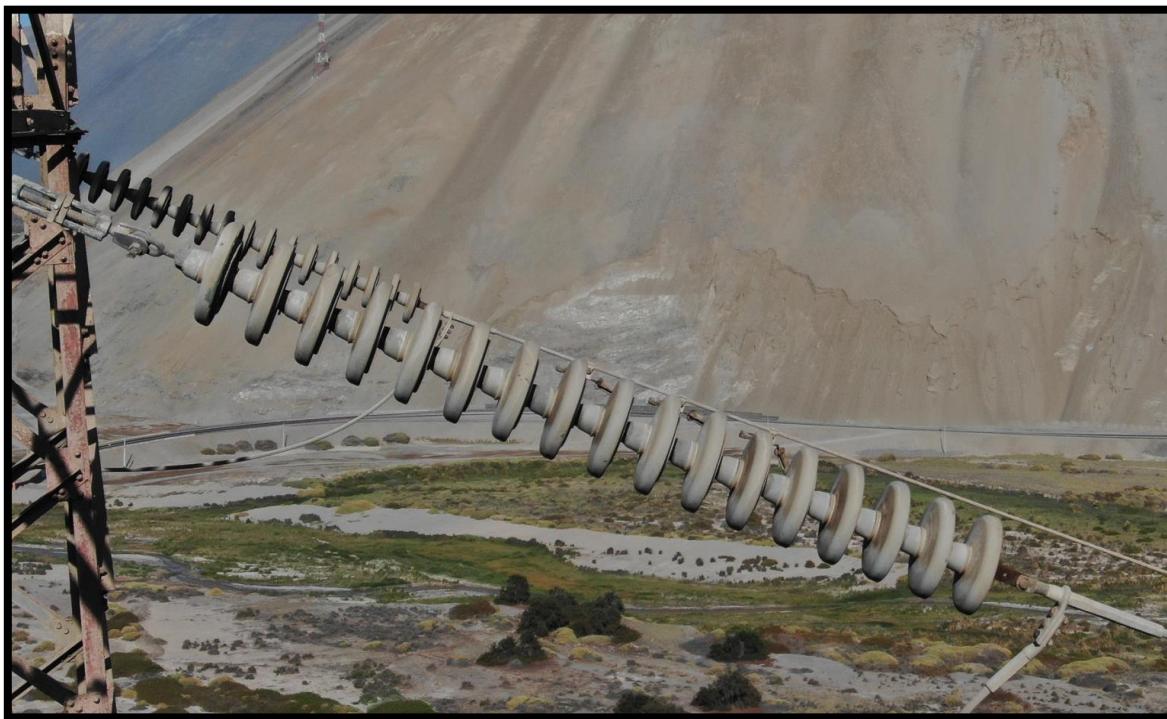
**AISLACION**

**Imagen 66:** Aislación siliconada.

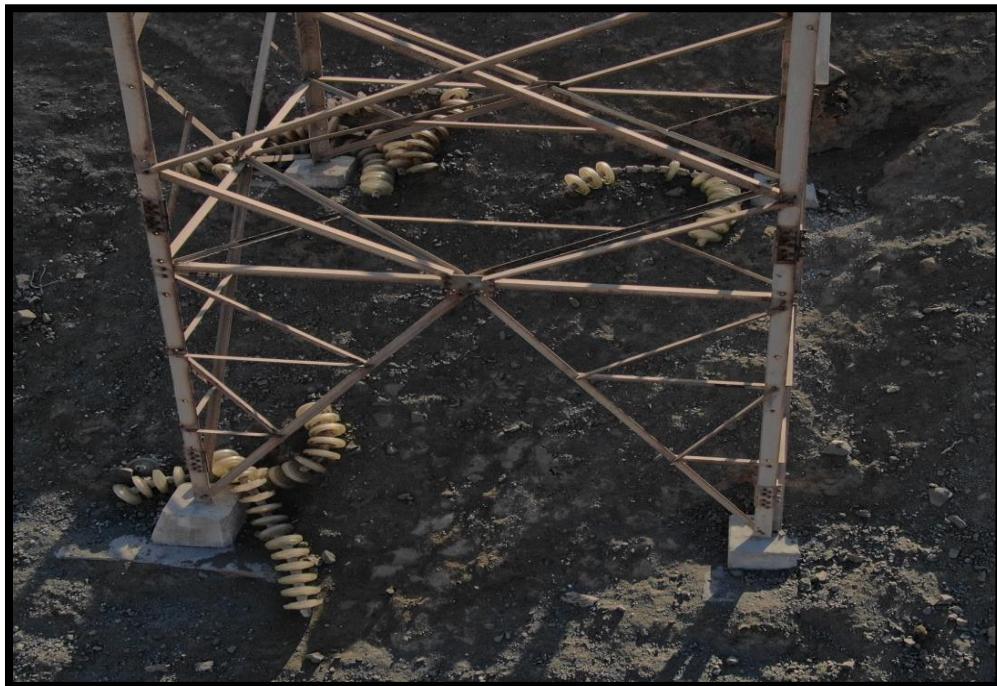
**Imagen 69:** Acopio materiales en fundaciones.

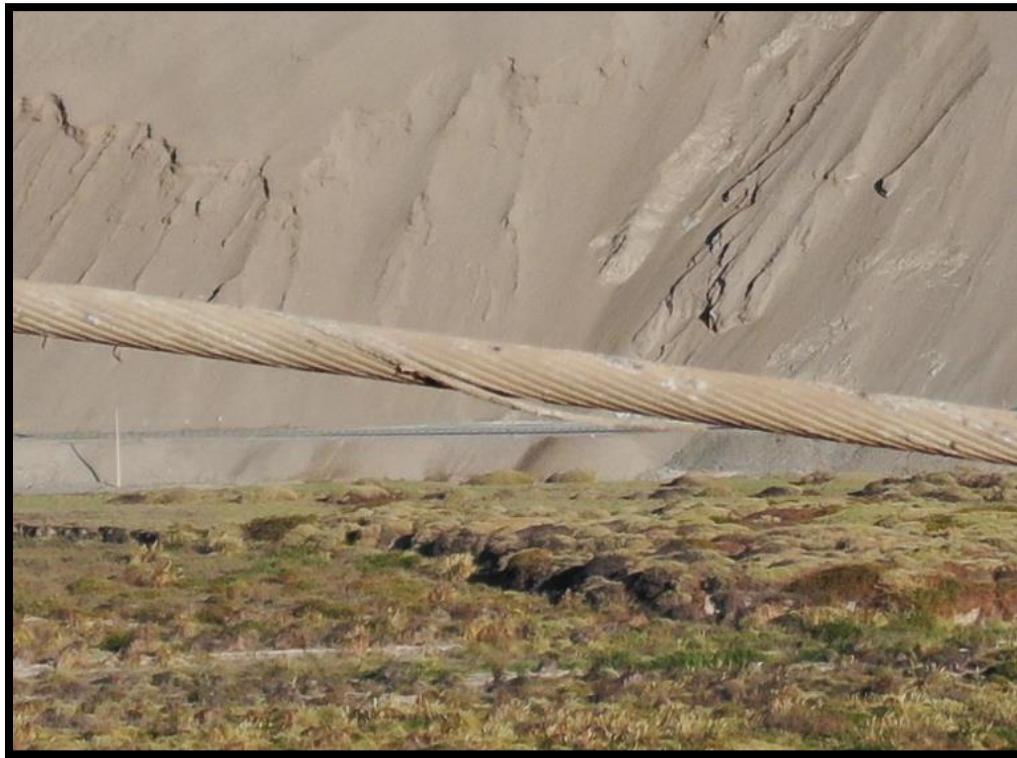
**FS1**

**Imagen 72:** 1 Hebra cortada.

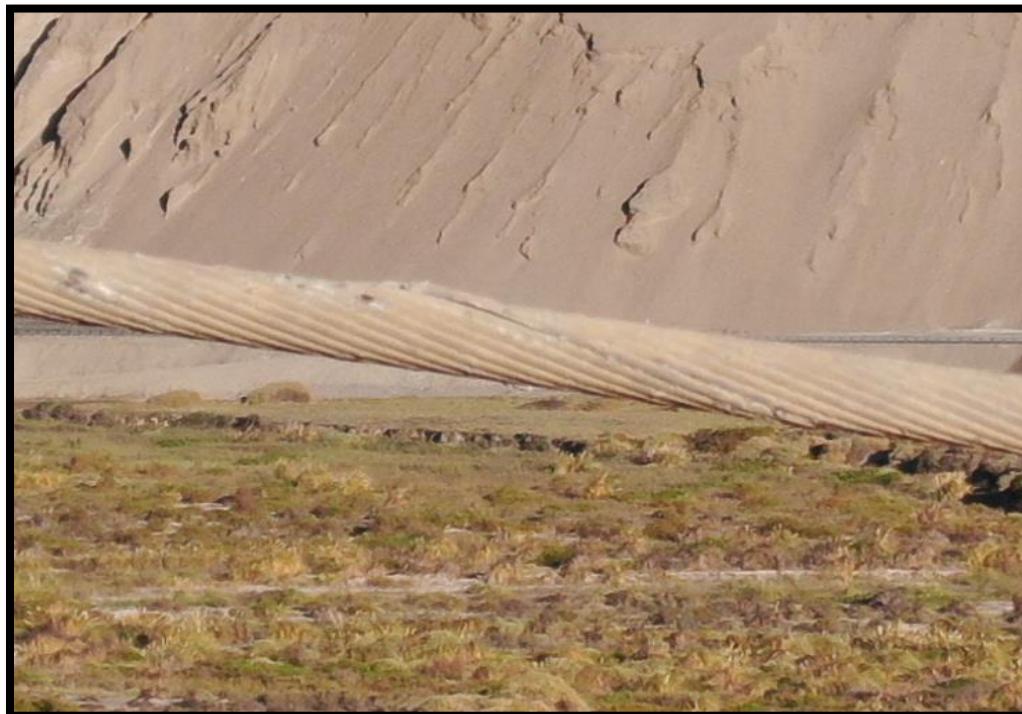
**FS 2**

**Imagen 73:** 1 Hebra cortada.

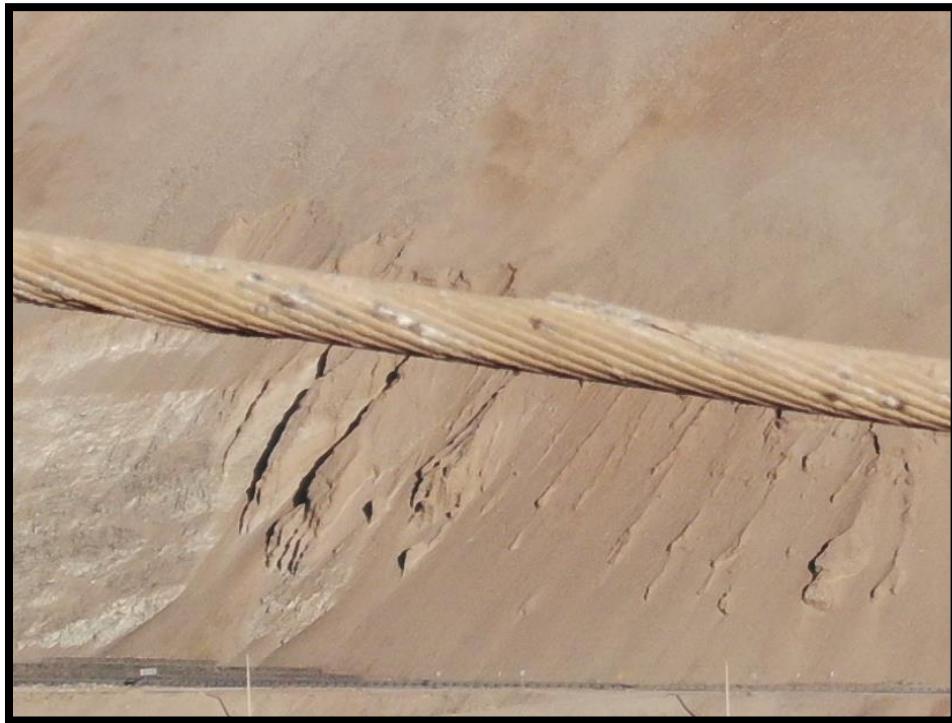
**FS 3**

**Imagen 74:** 1 Hebra cortada.

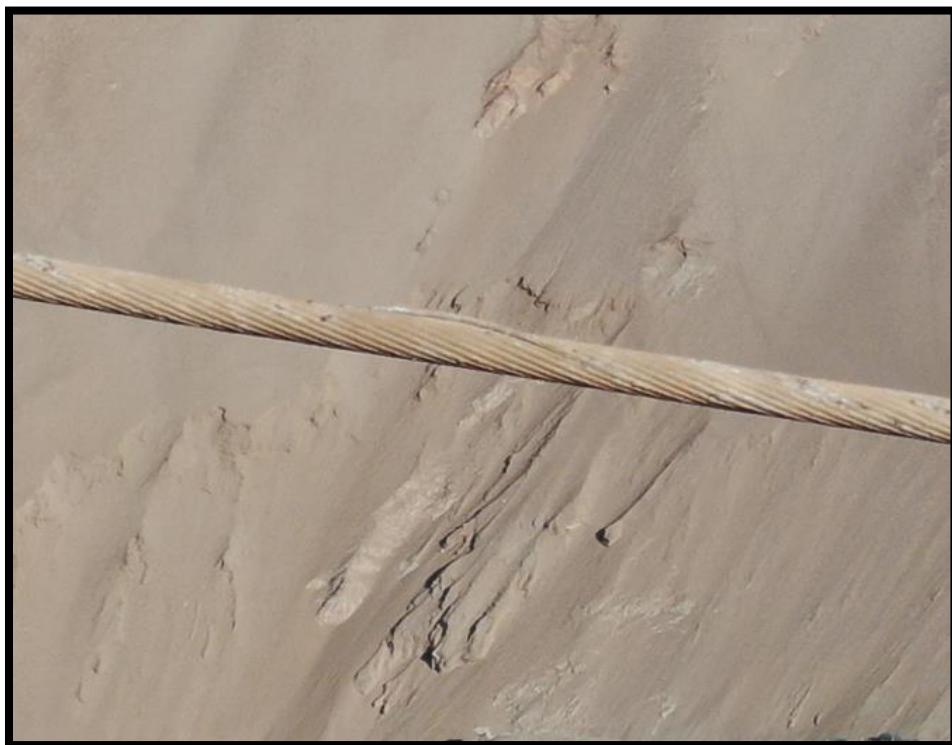
**FS 4**

**Imagen 75:** 1 Hebra cortada.

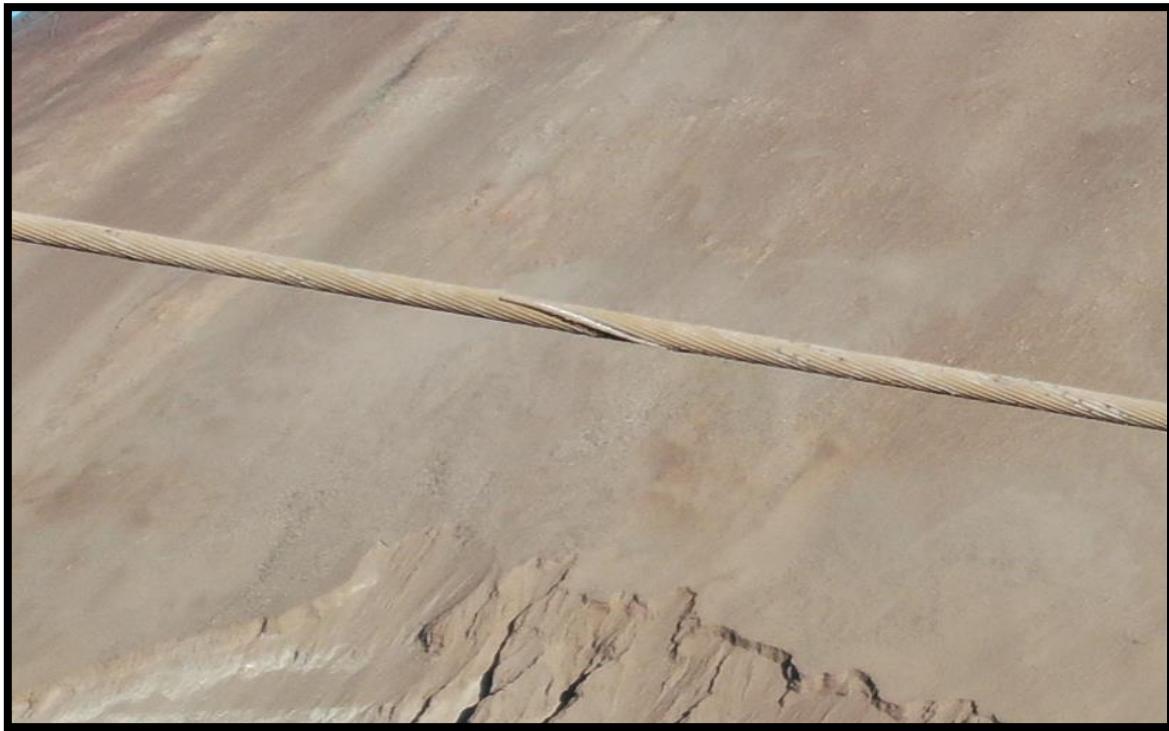
**FS 5**

**Imagen 76:** 1 Hebra cortada.

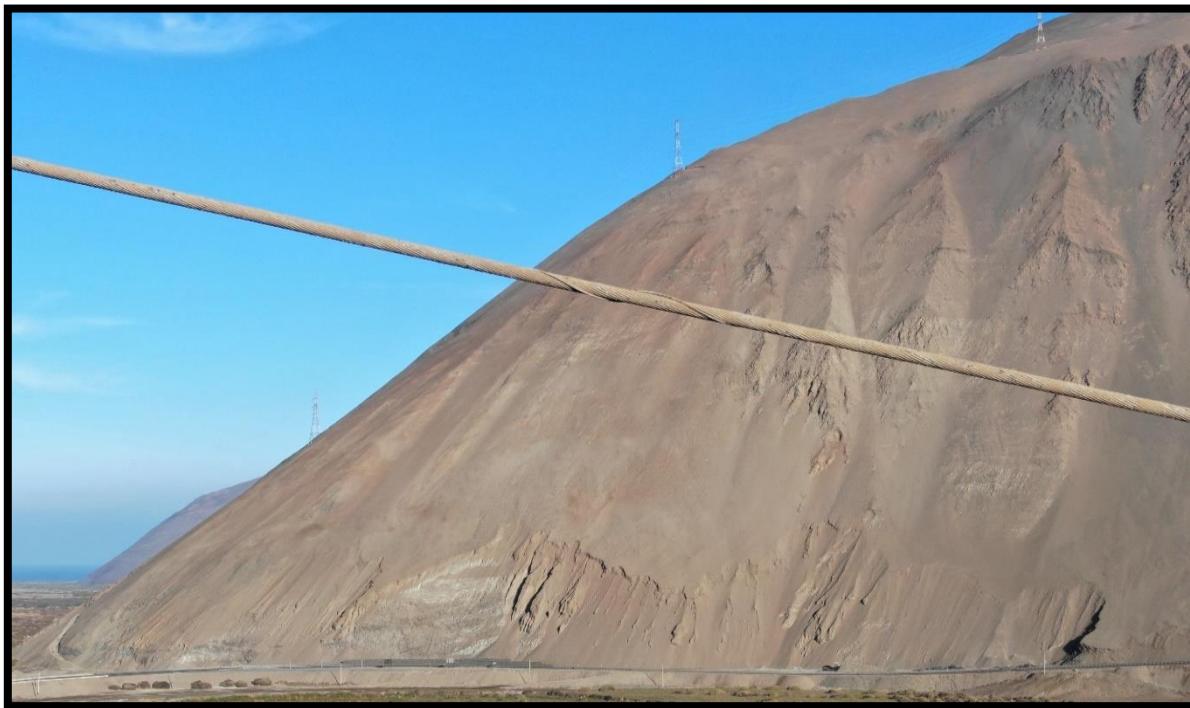
**FS 6**

**Imagen 77:** 1 Hebra cortada en 2 puntos.

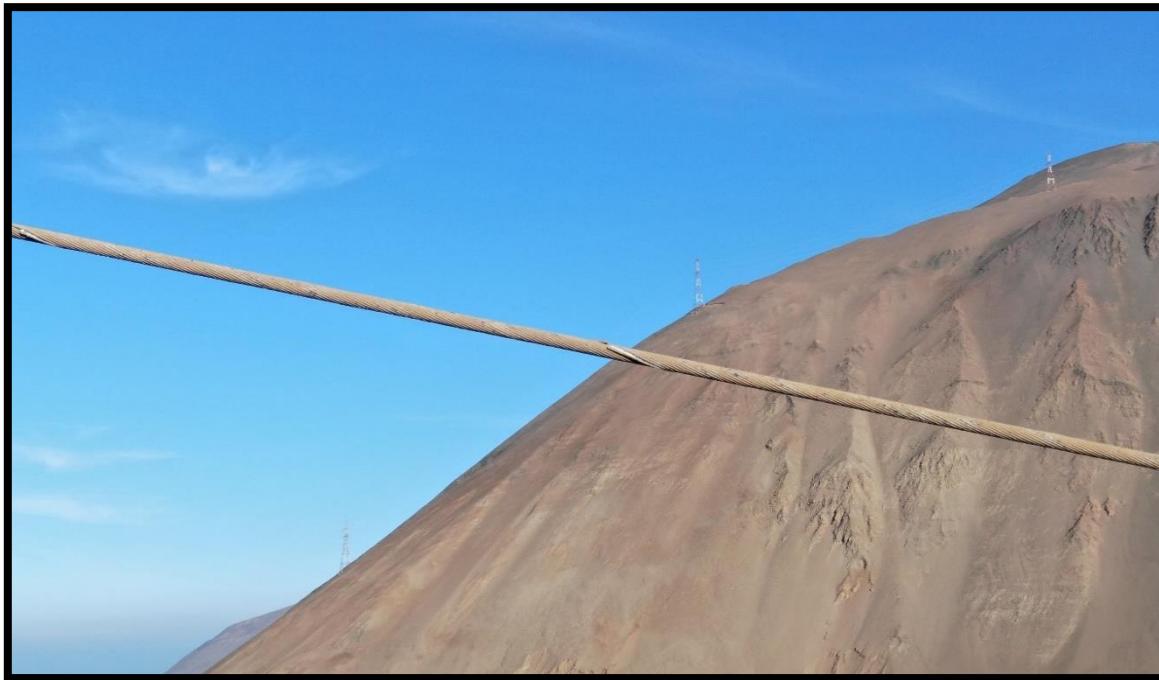
FS 7

**Imagen 78:** 1 Hebra cortada

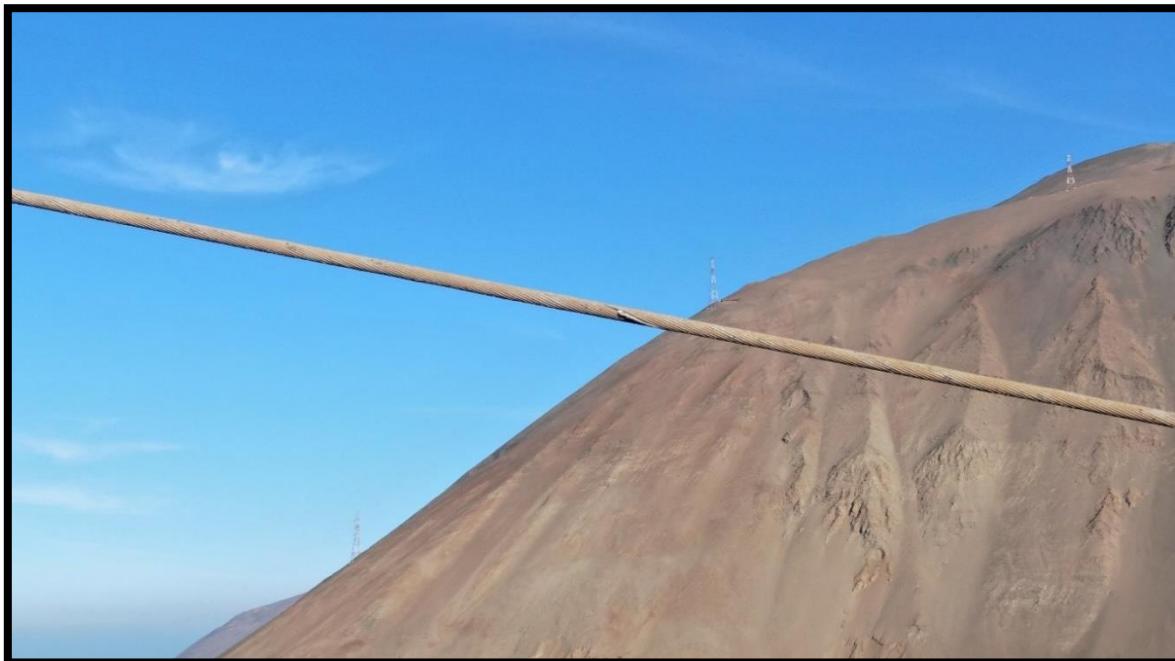
FS 8

**Imagen 79:** 2 Hebras cortadas

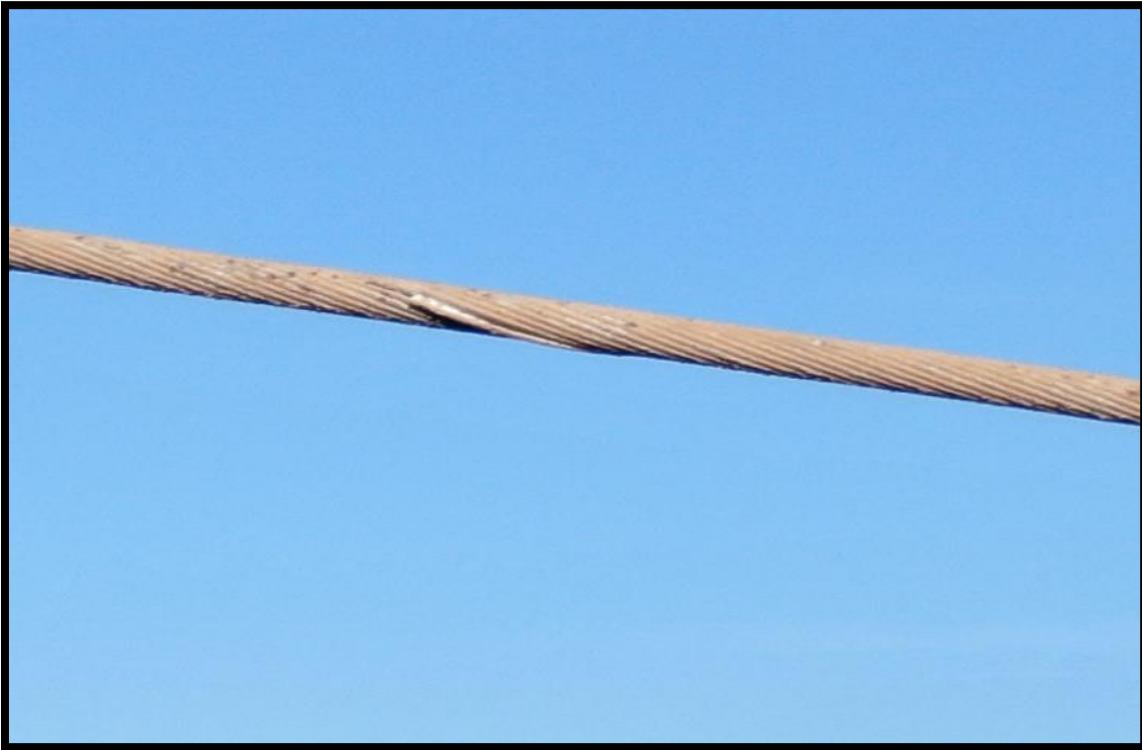
**FS 9**

**Imagen 80:** 1 Hebra cortada.

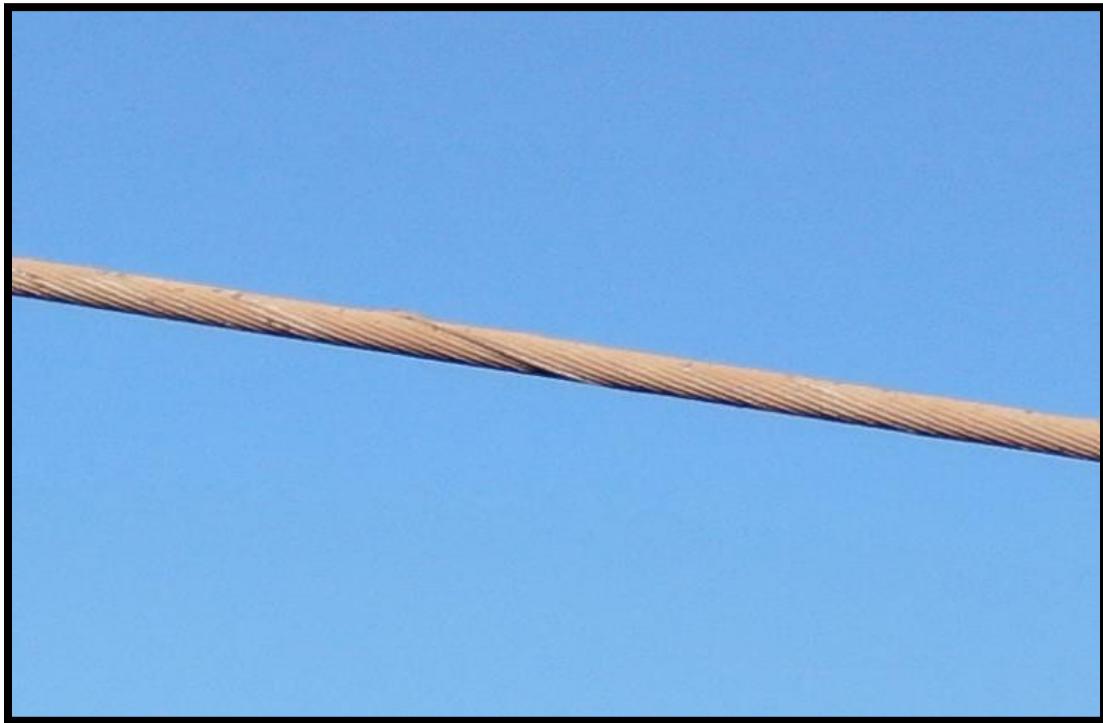
**FS 13**

**Imagen 84:** 1 Hebra cortada.
