# INFORME DE INSPECCION CON DRON ENTRE LAS ESTRUCTURAS 322 A 330 CONDORES PARINACOTA

FECHA: 06 junio de 2025

Línea Condores Parinacota

# INFORME DE INSPECCION CON DRON ENTRE LAS ESTRUCTURAS 320-321 y 321- 322 CONDORES PARINACOTA

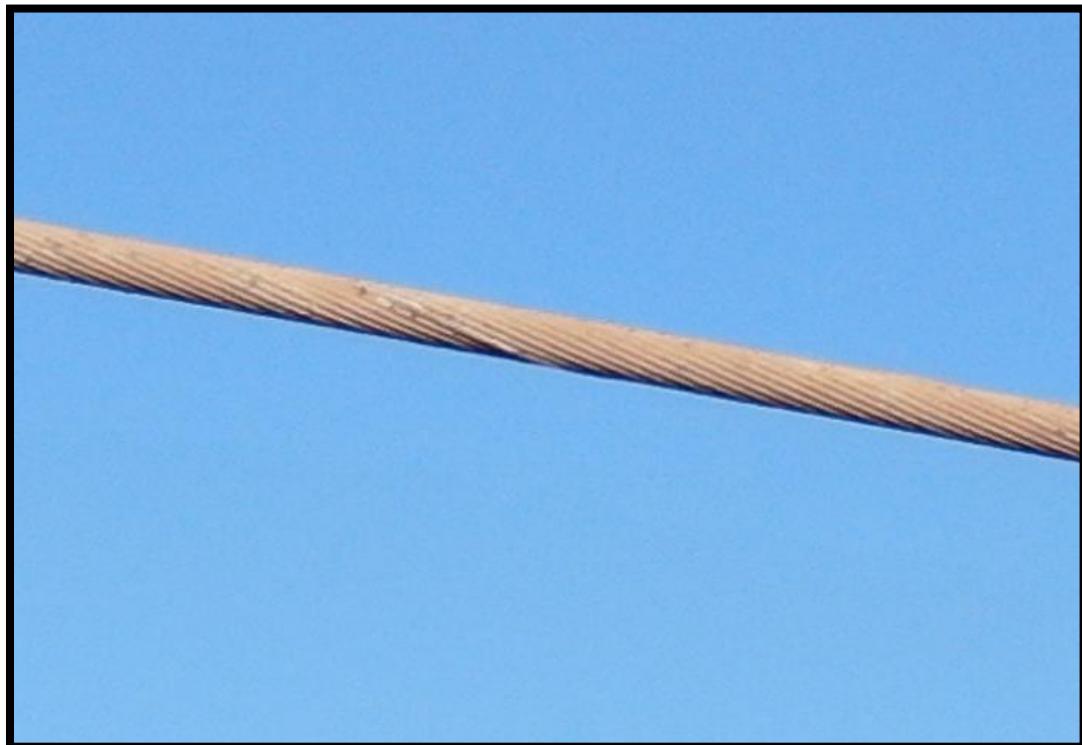
**FS 14**

**Imagen 85:** 1 Hebra cortada

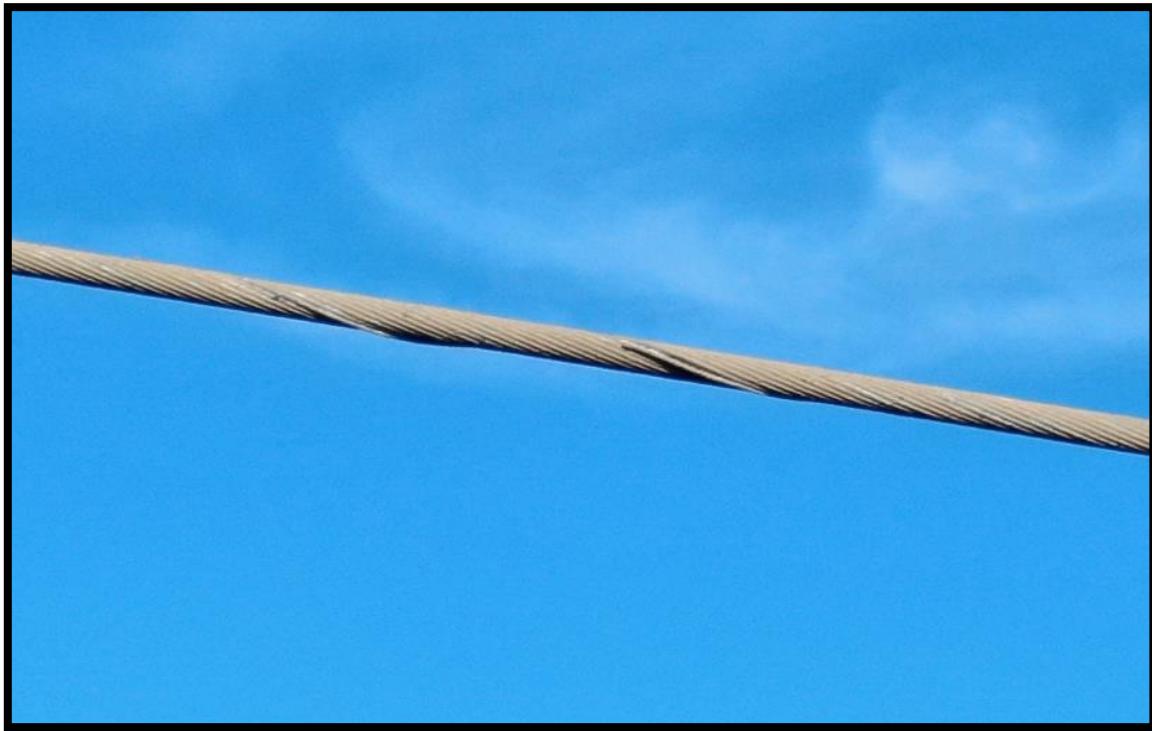
**FIS 15**

**Imagen 86:** 1 hebra cortada.

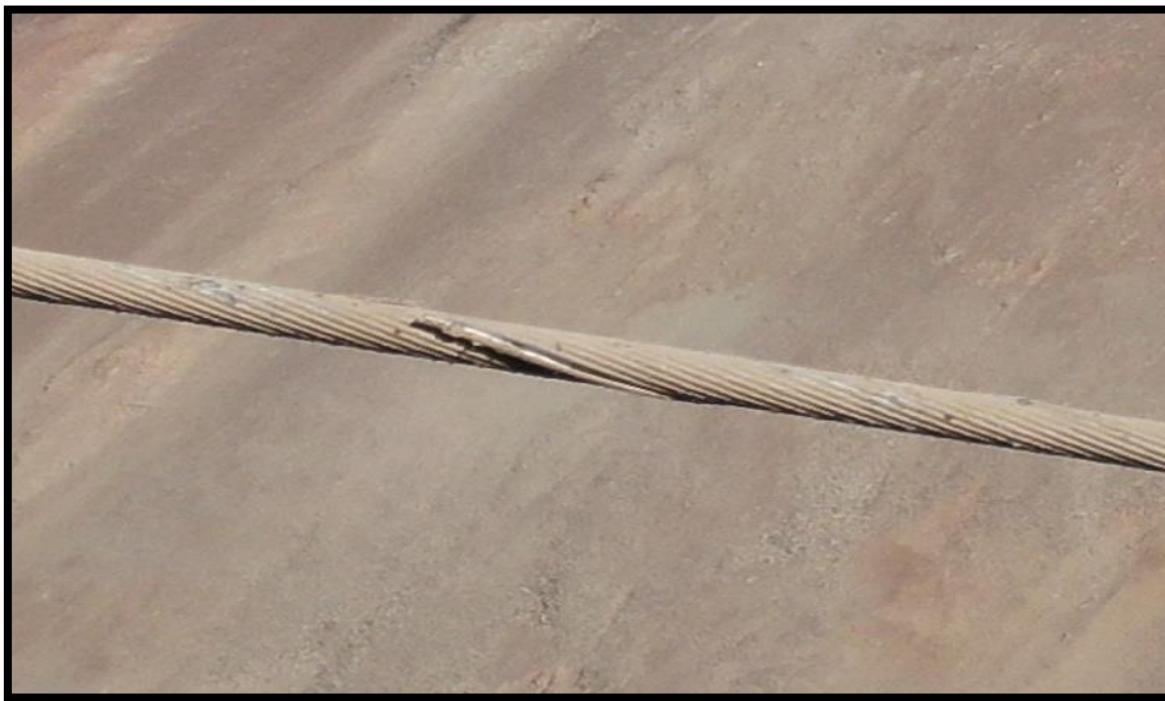
**FID 2**

**Imagen 91:** 1 Hebra cortada.

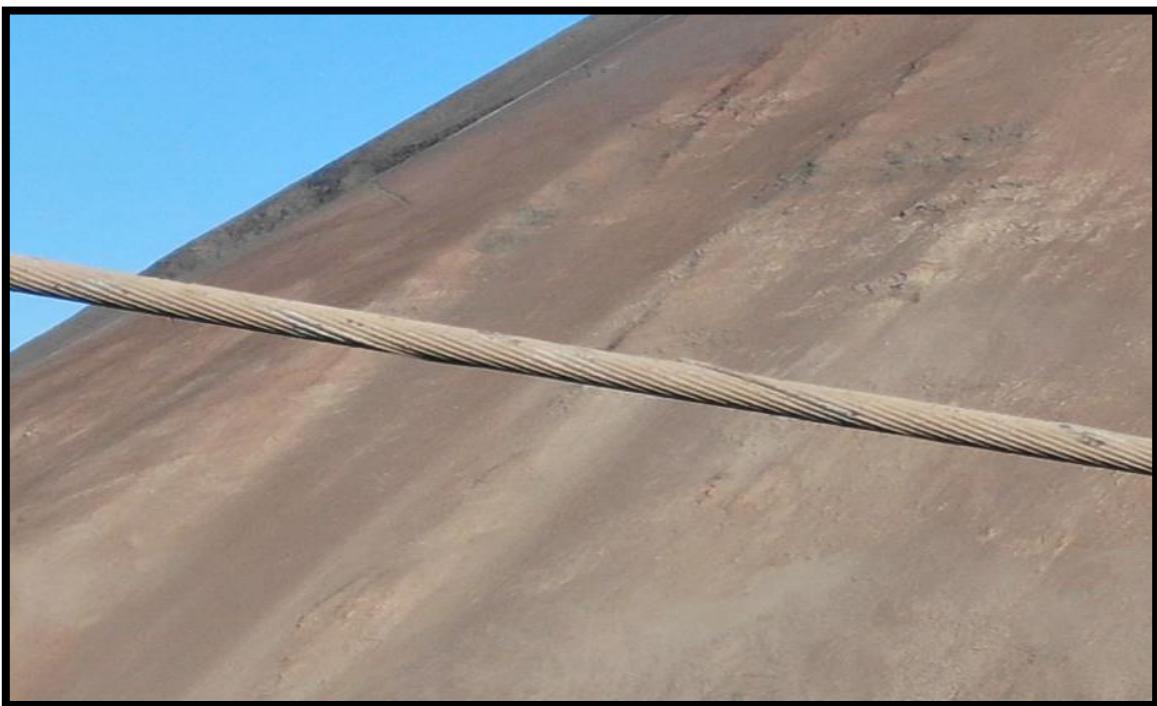
**FID 4**

**Imagen 93:** 1 Hebra cortada.

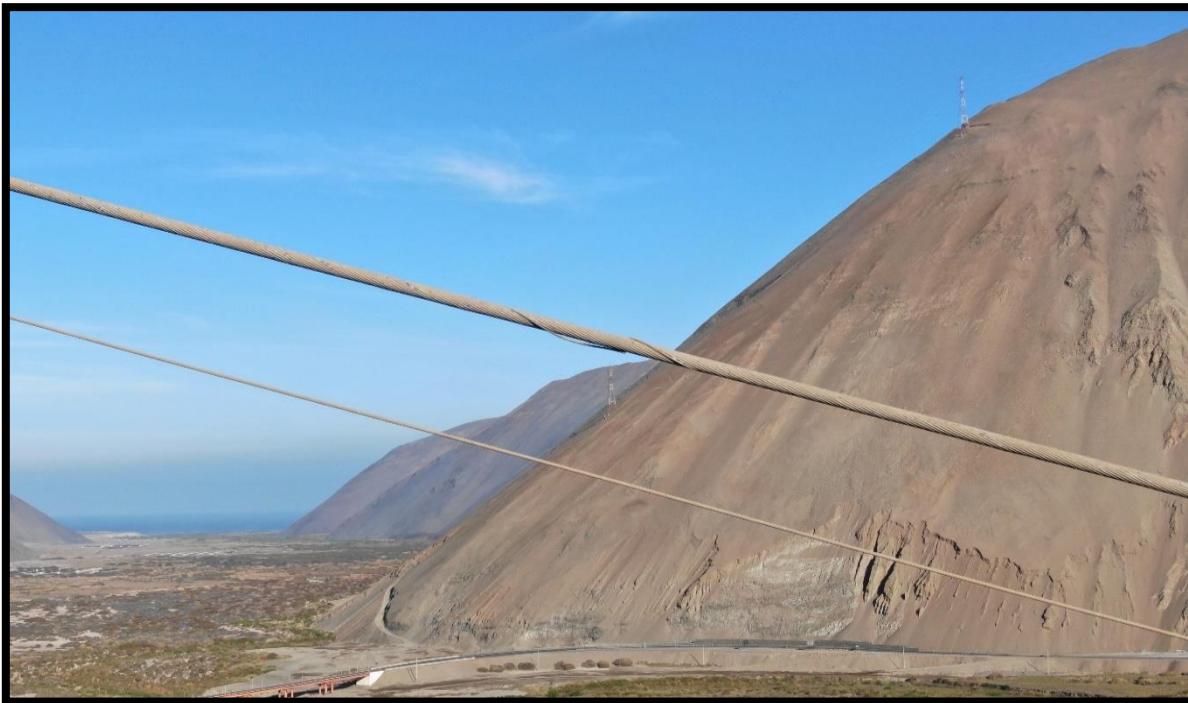
**FID 5**

**Imagen 94:** 1 Hebra cortada.

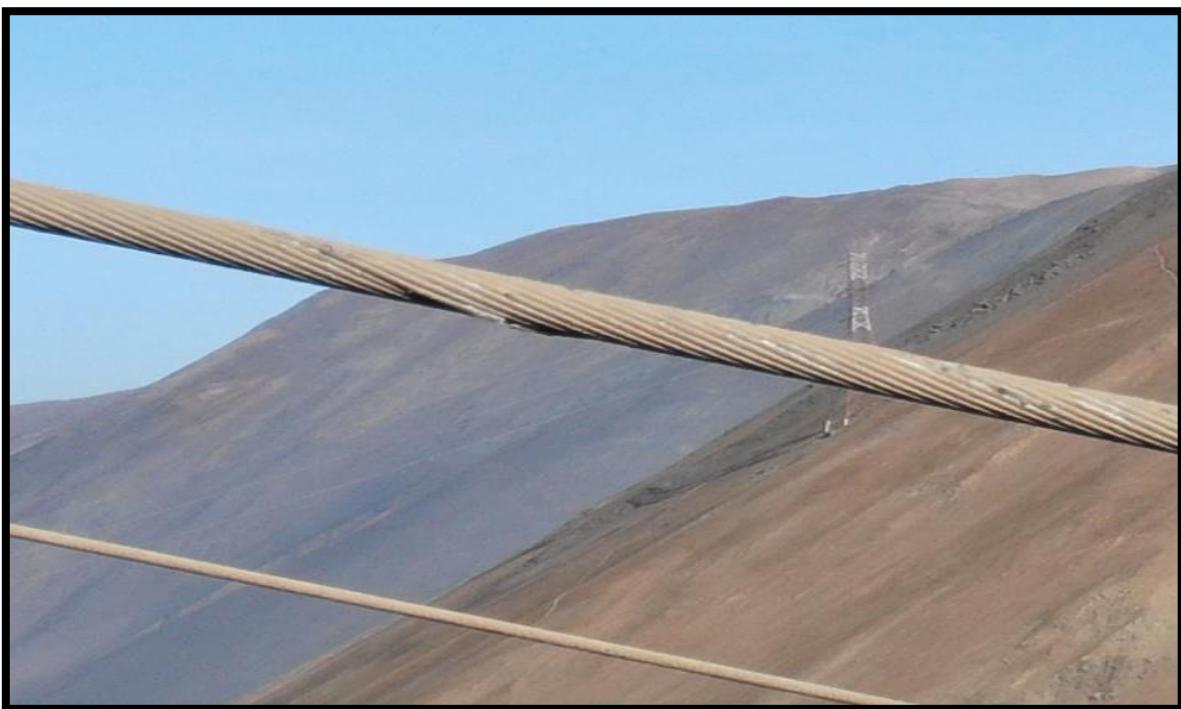
**FID 6**

**Imagen 95:** 1 hebra cortada.

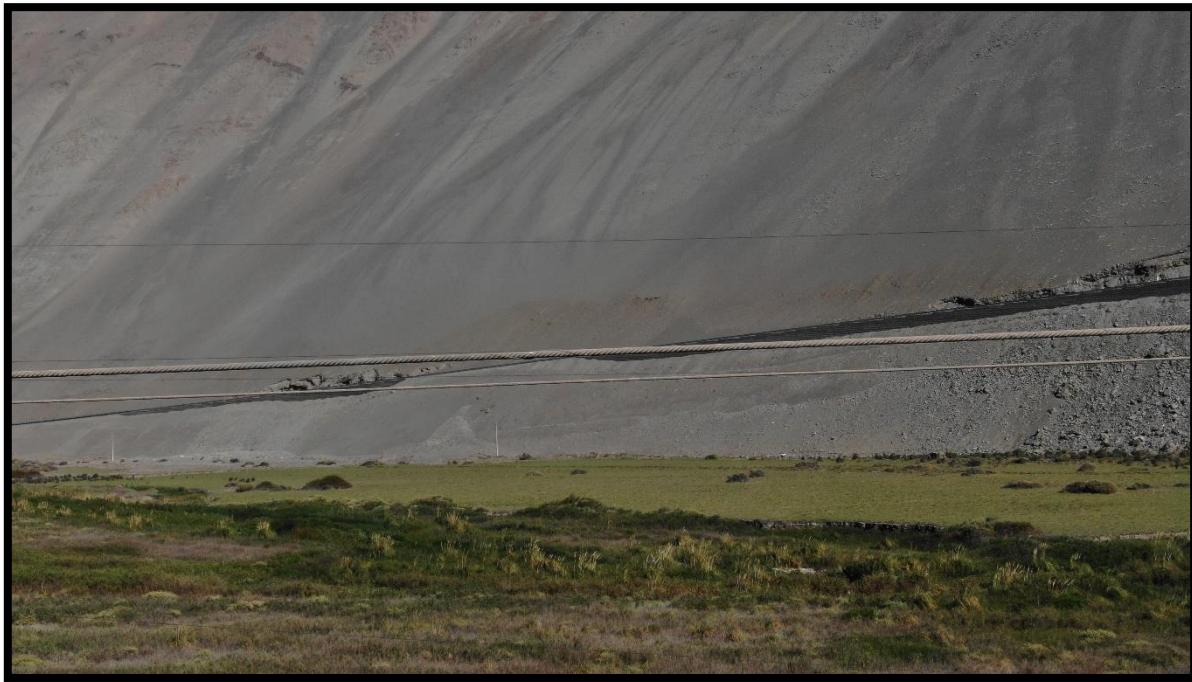
**FID**

**Imagen 104:** 1 Hebra cortada.

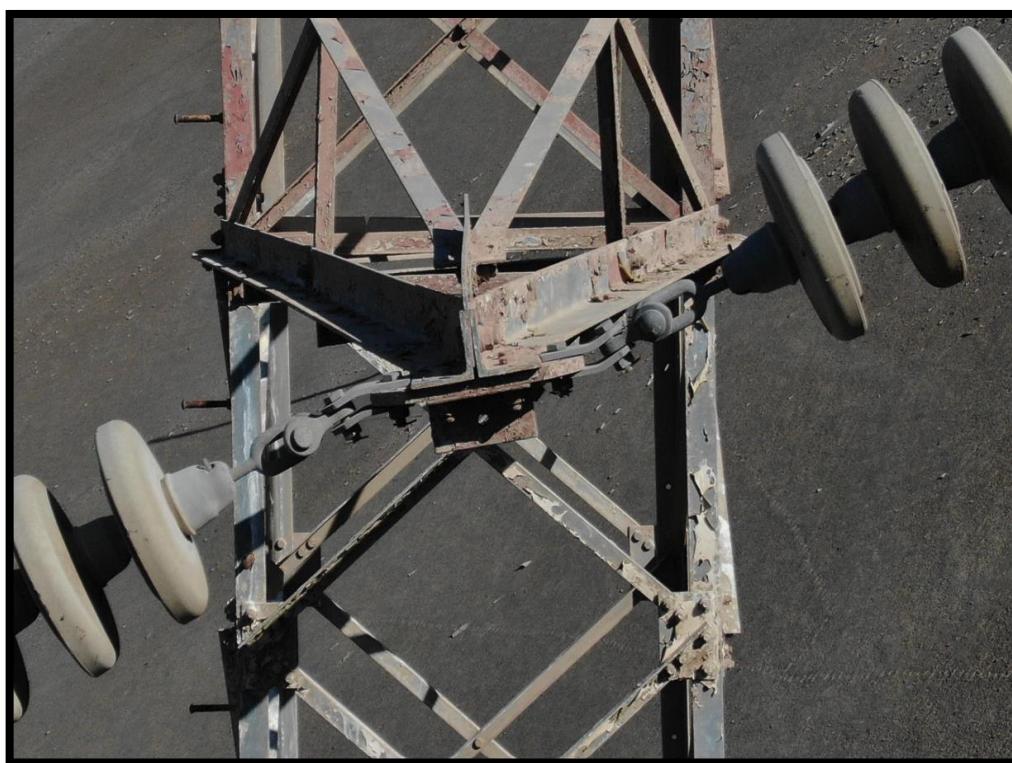
**Imagen 113:** Ferretería, punta de cruceta superior dobrada.

**Recomendación:** Solicitar apoyo técnico para realizar un análisis más exhaustivo de la deformación, incluyendo los efectos en la grampa resultantes de fallas anteriores.

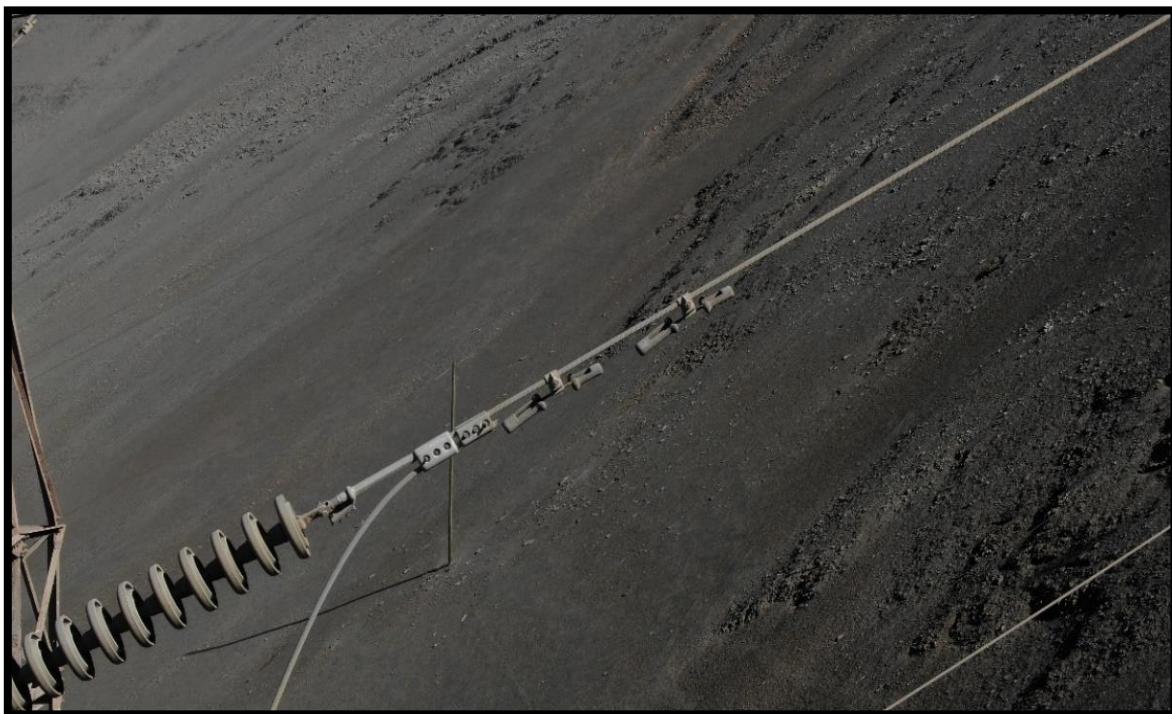
**Imagen 115:** Grampas dobladas, salida.

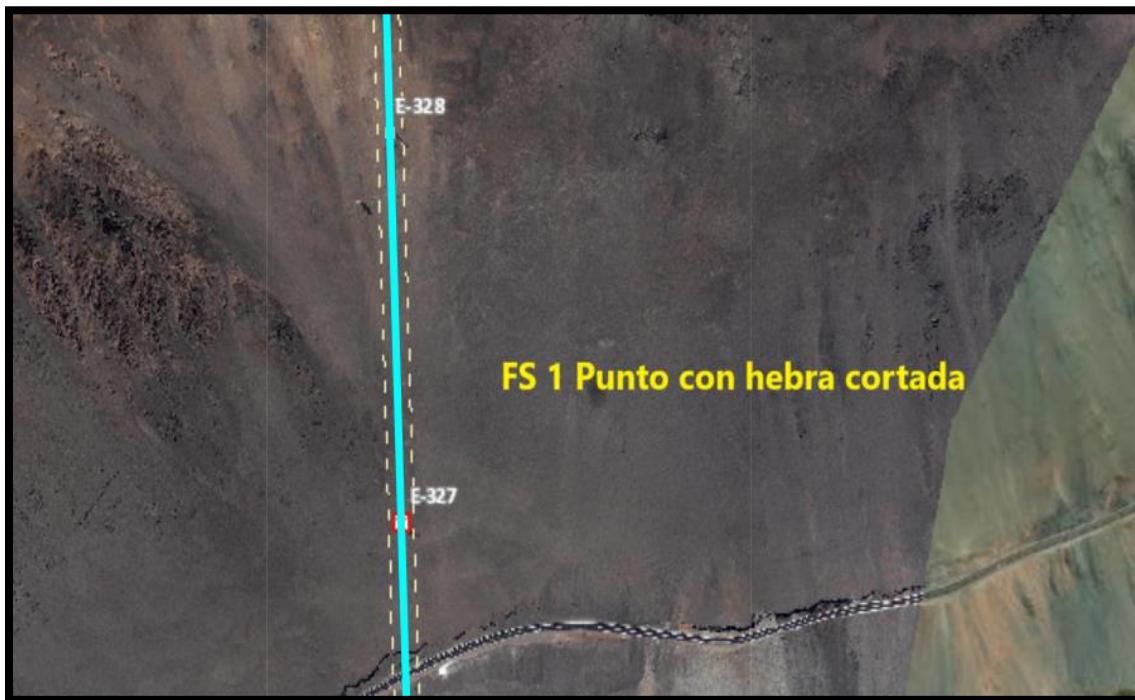
**Imagen 119:** Puntos de hebras cortadas.

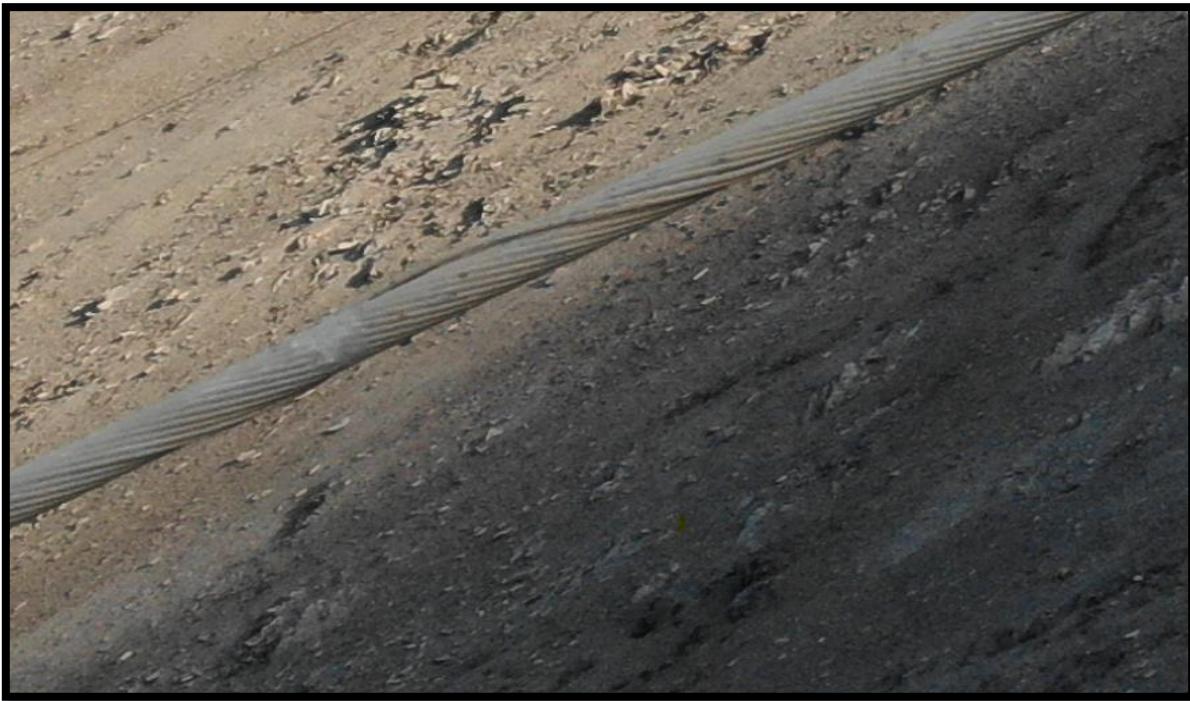
**FS 1**

**Imagen 120:** 2 Hebras cortadas.

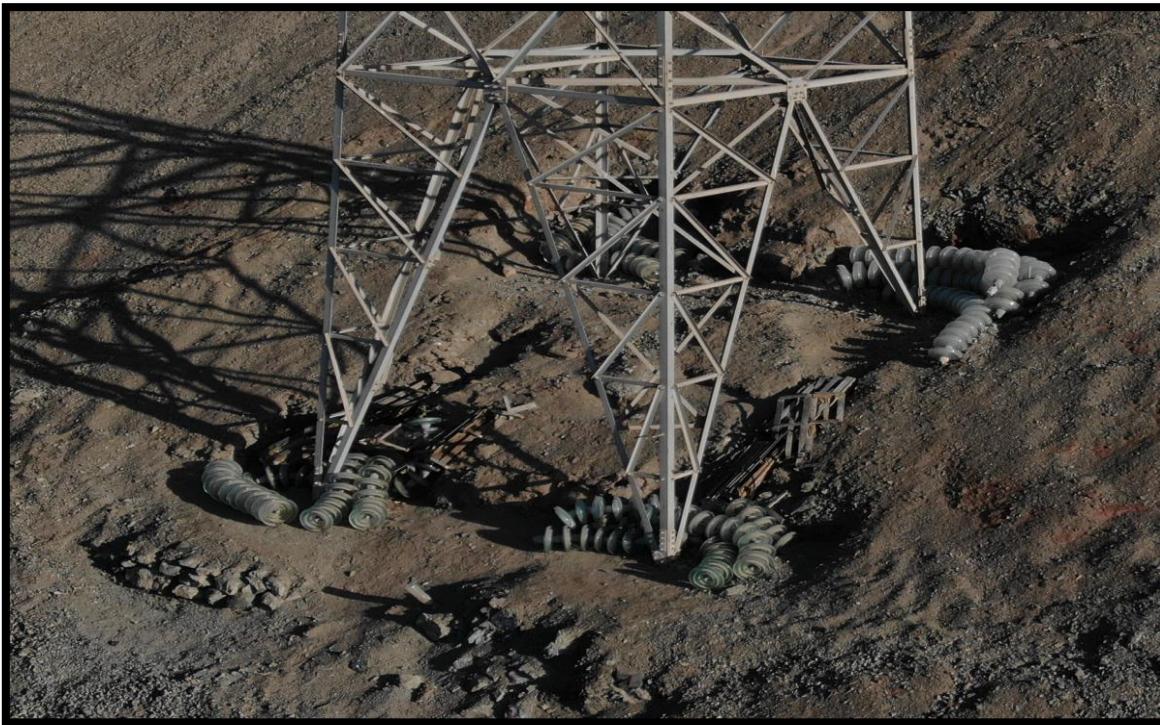
**Imagen 126:** Fundaciones con acopio de material.

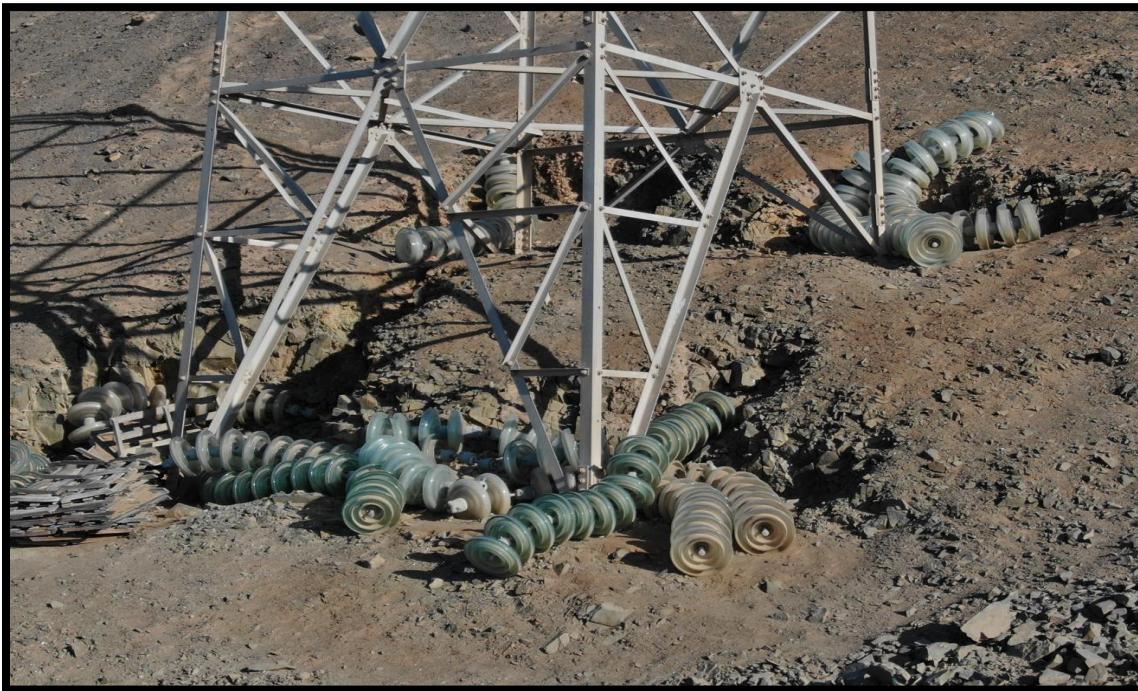
**Imagen 134:** Acopio de materiales.

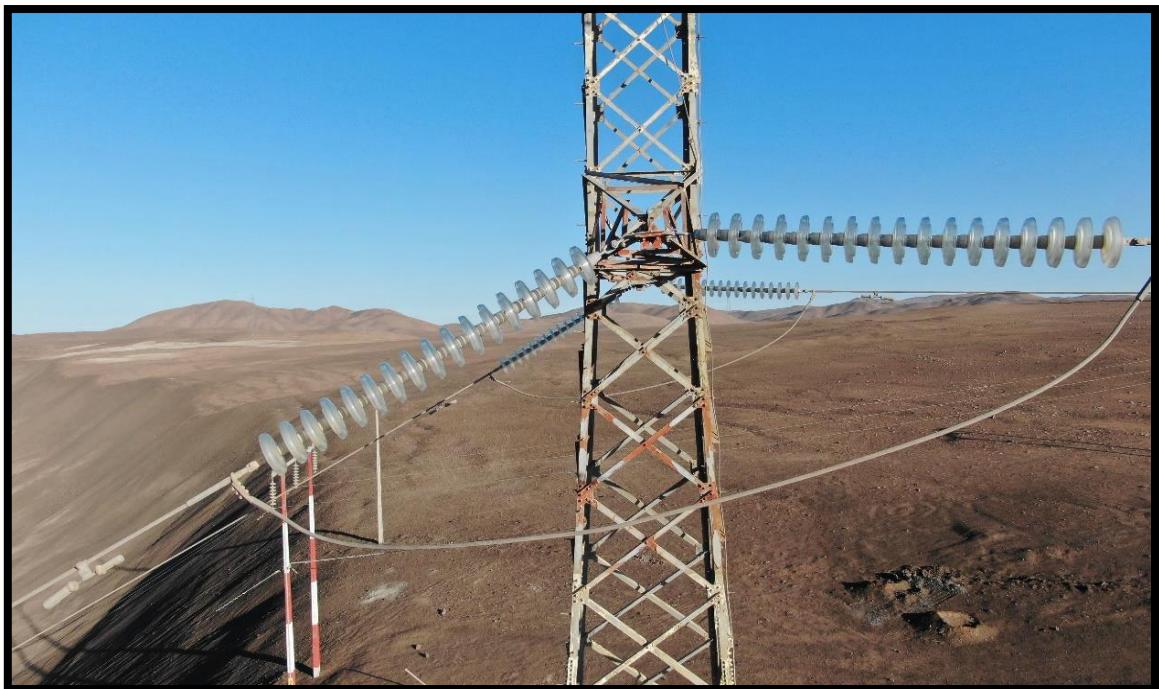
**Imagen 137:** Aislacion de vidrio.

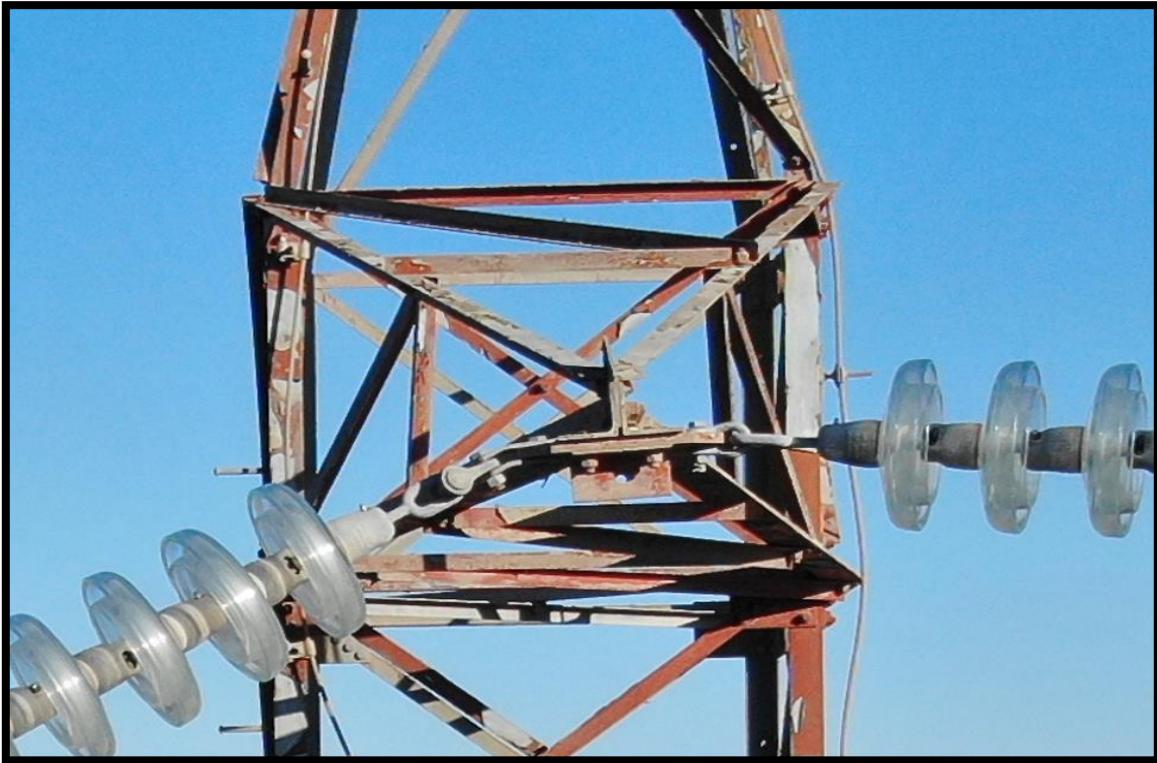
**Imagen 138:** Ferretería.

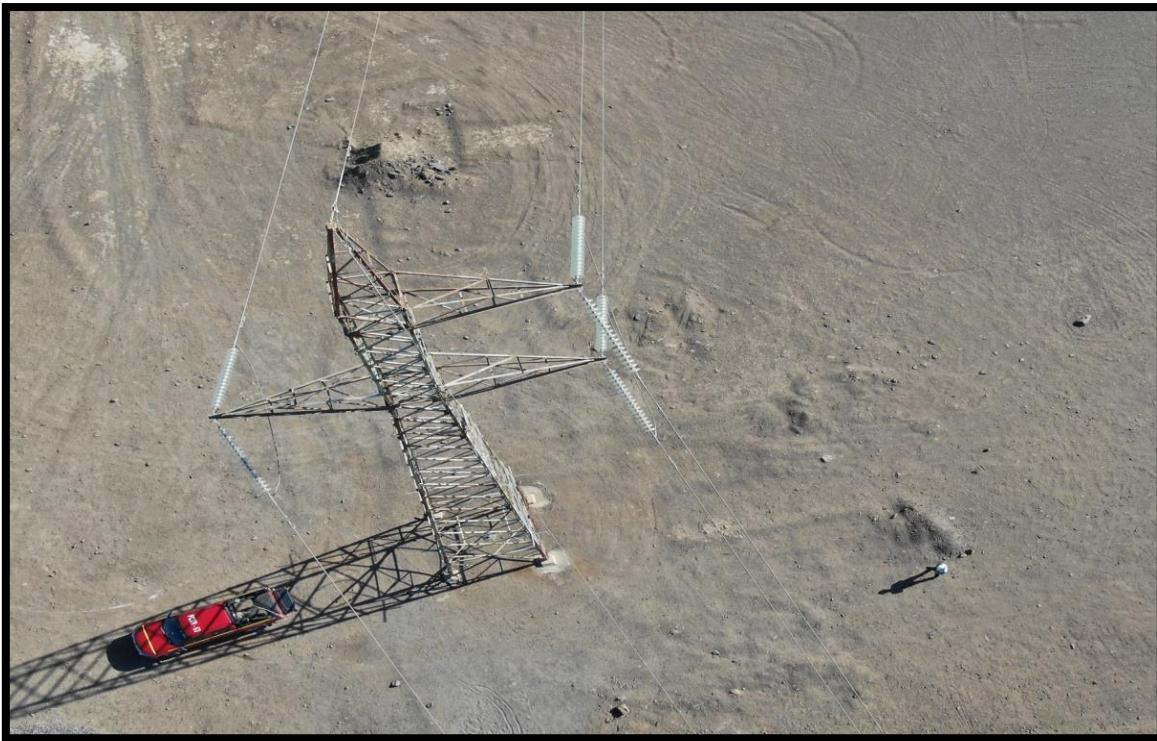
**Imagen 140:** Servidumbre.

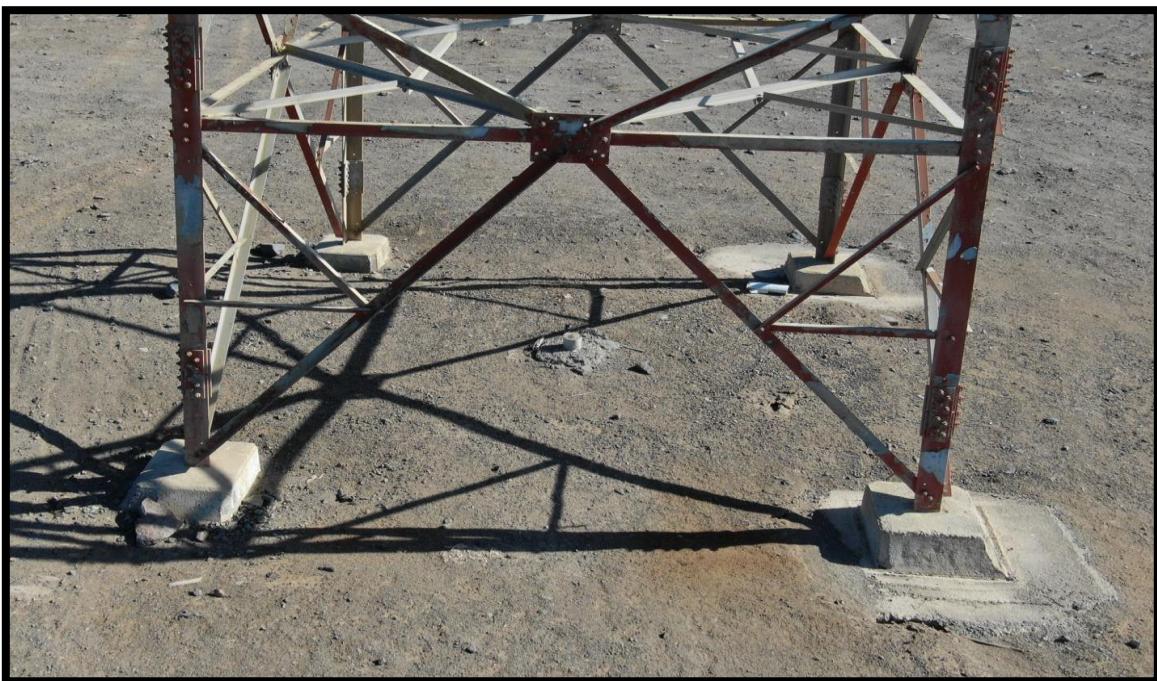
**Imagen 141:** Fundaciones.

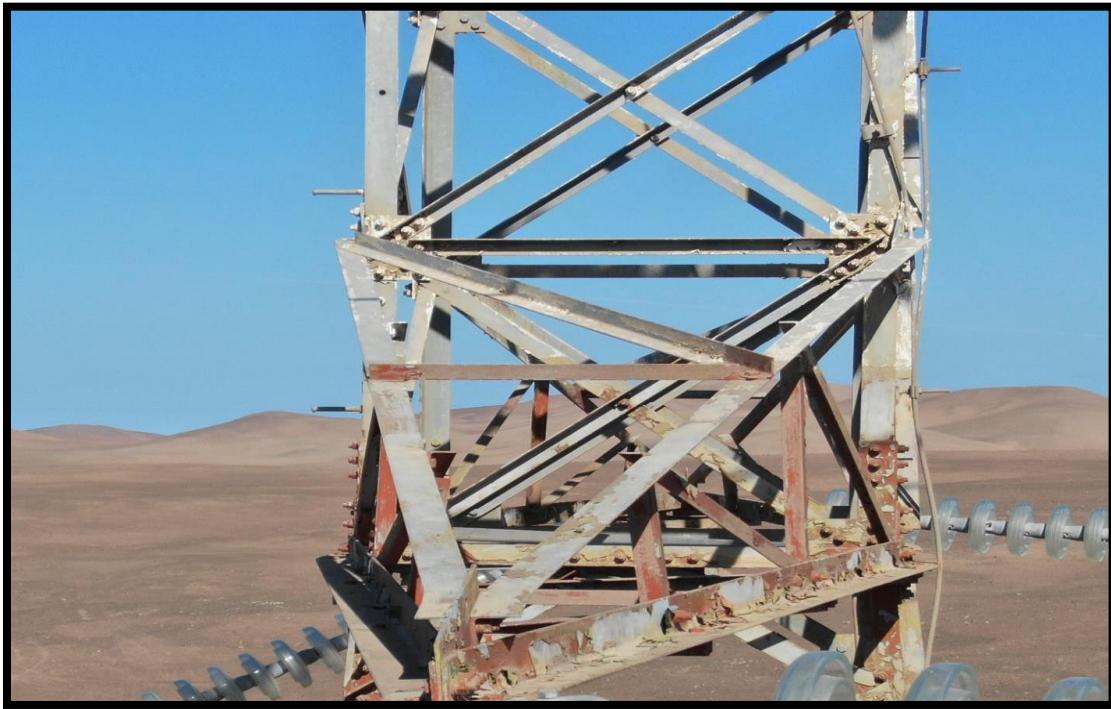
**Imagen 142:** Estructura, pintura mal estado.

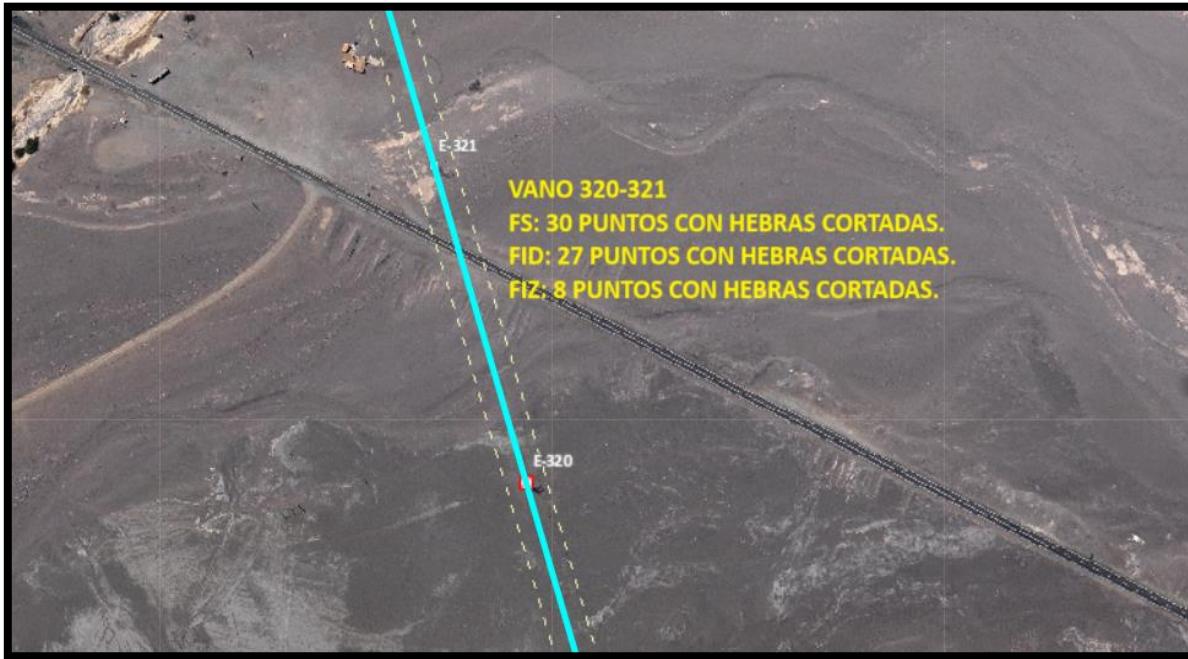
Imagen 2: Puntos de corte de hebras.

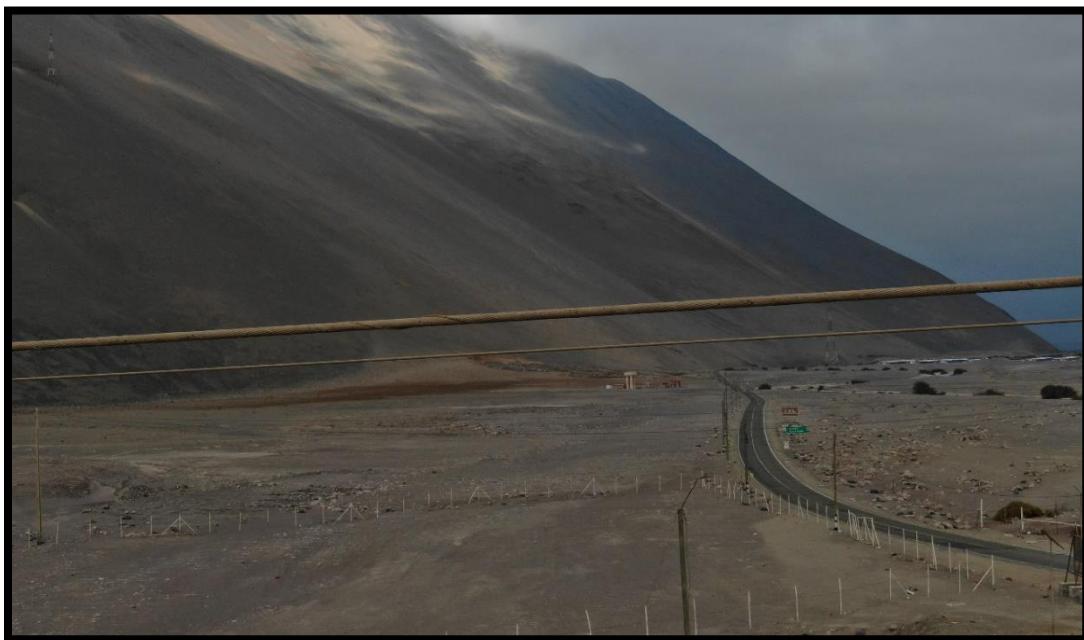
#### FID 1

Imagen 3: 1 Hebra cortada.

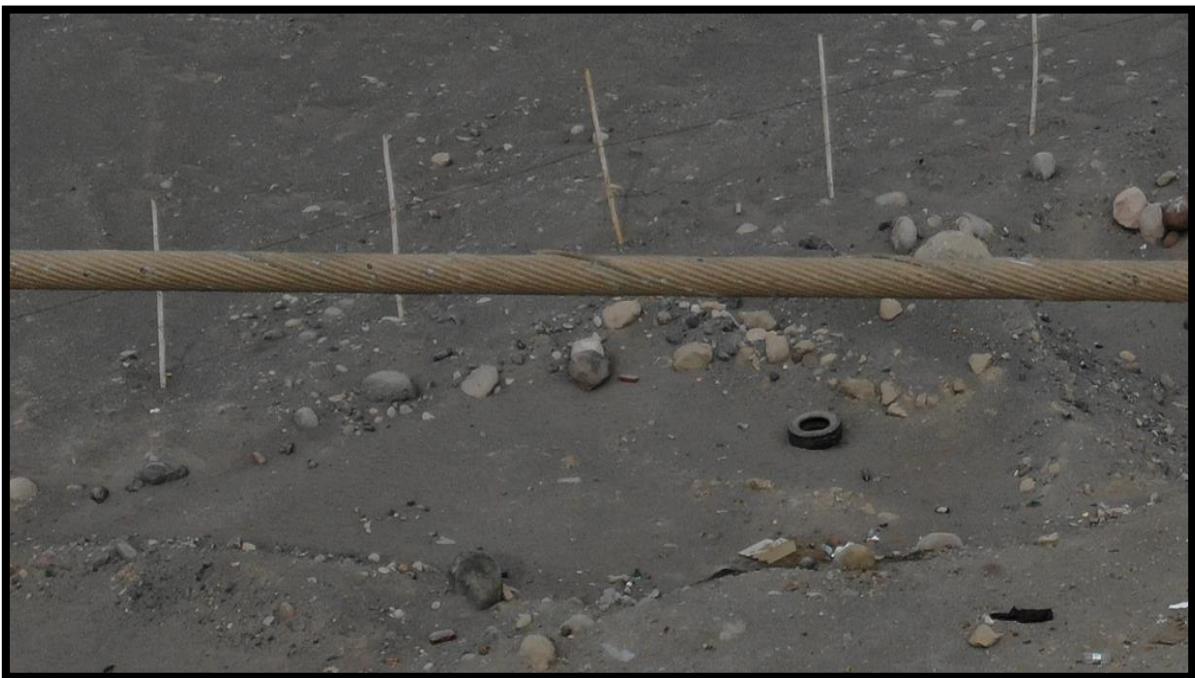
**FID 3**

**Imagen 5:** Hebra cortada.

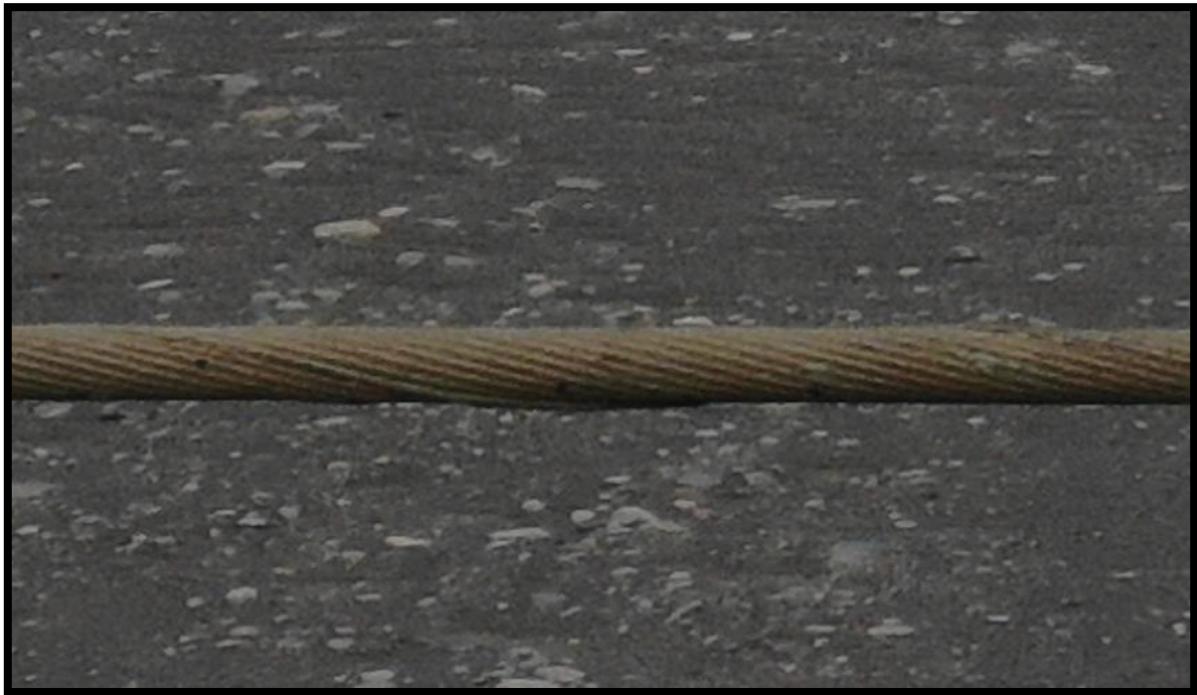
**FID 6**

**Imagen 8:** 1 Hebra cortada.

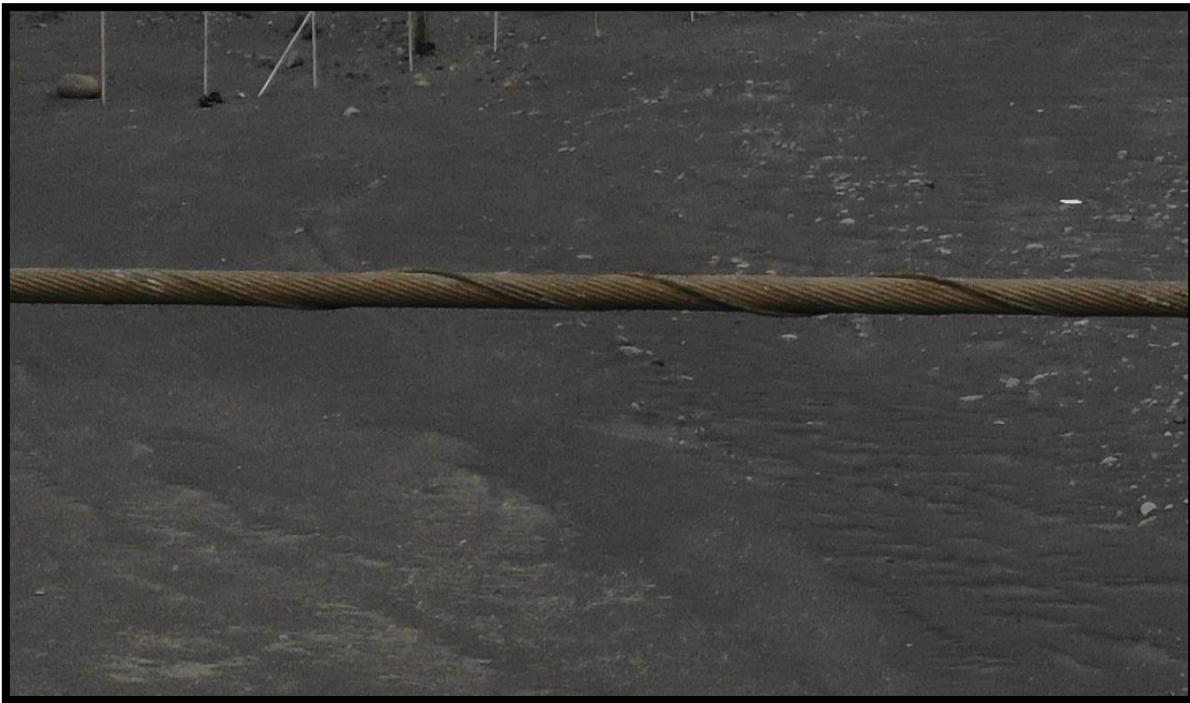
**FID 8**

Imagen 10: Hebra cortada.

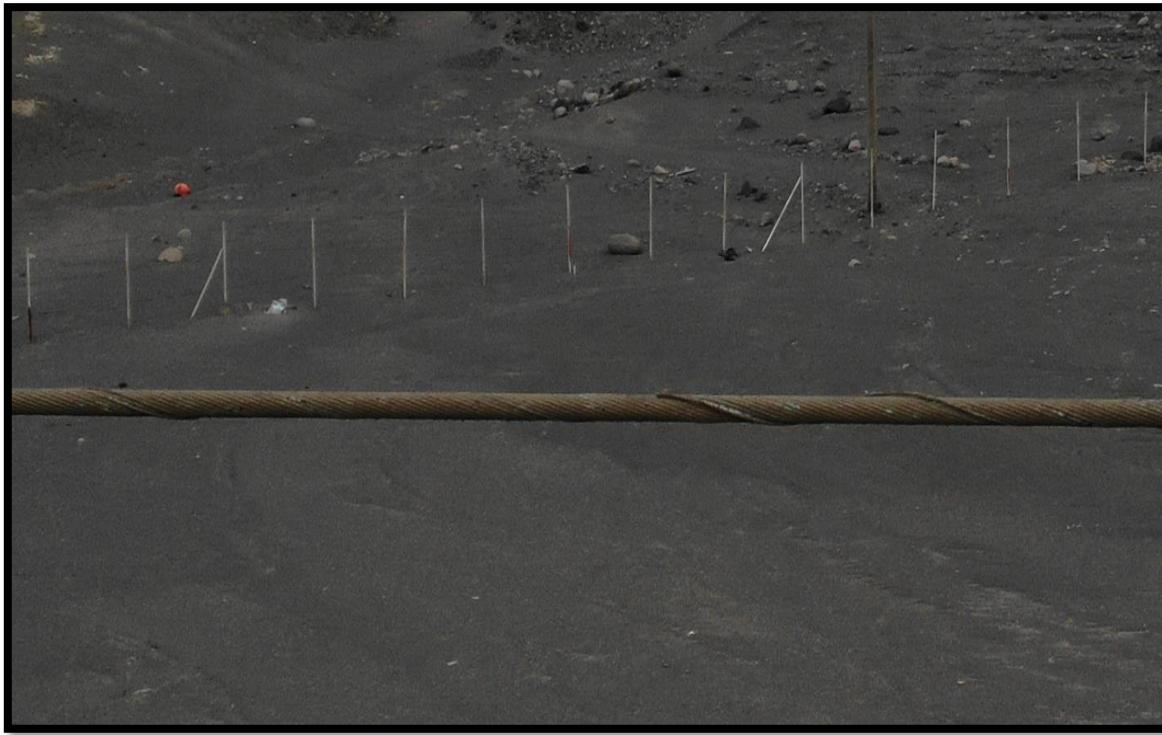
**FID 10**

**Imagen 12:** 1 Hebra cortada.

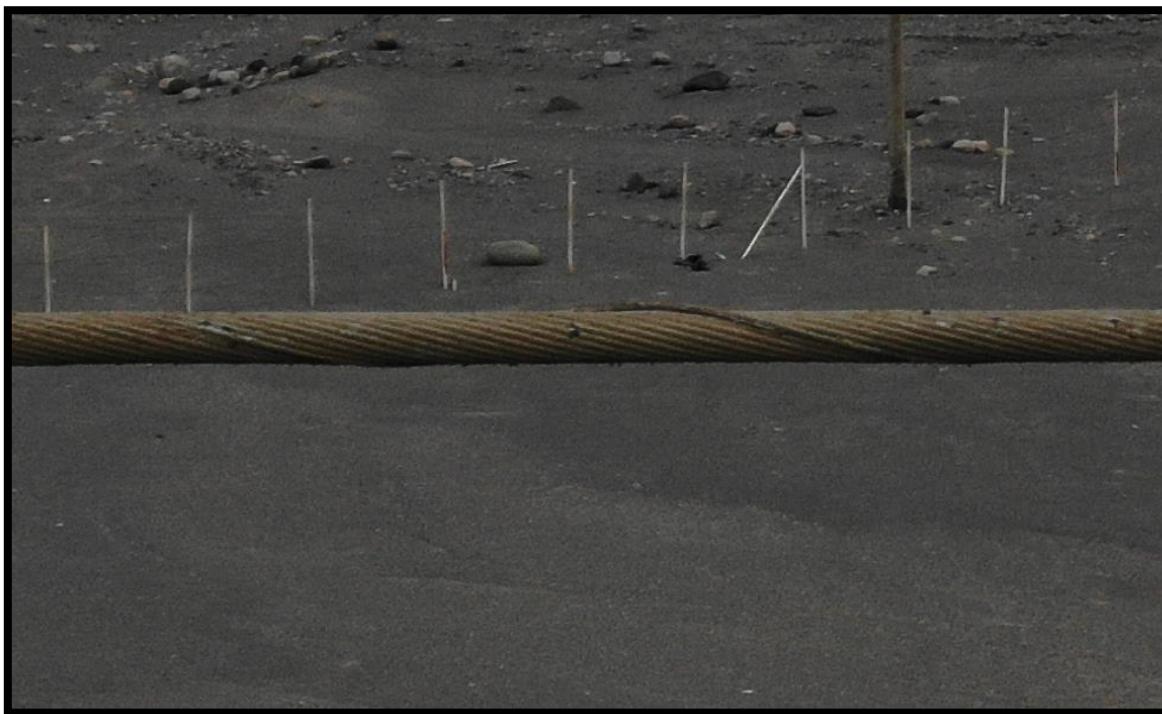
**FID 11**

**Imagen 13:** 1 Hebra cortada.

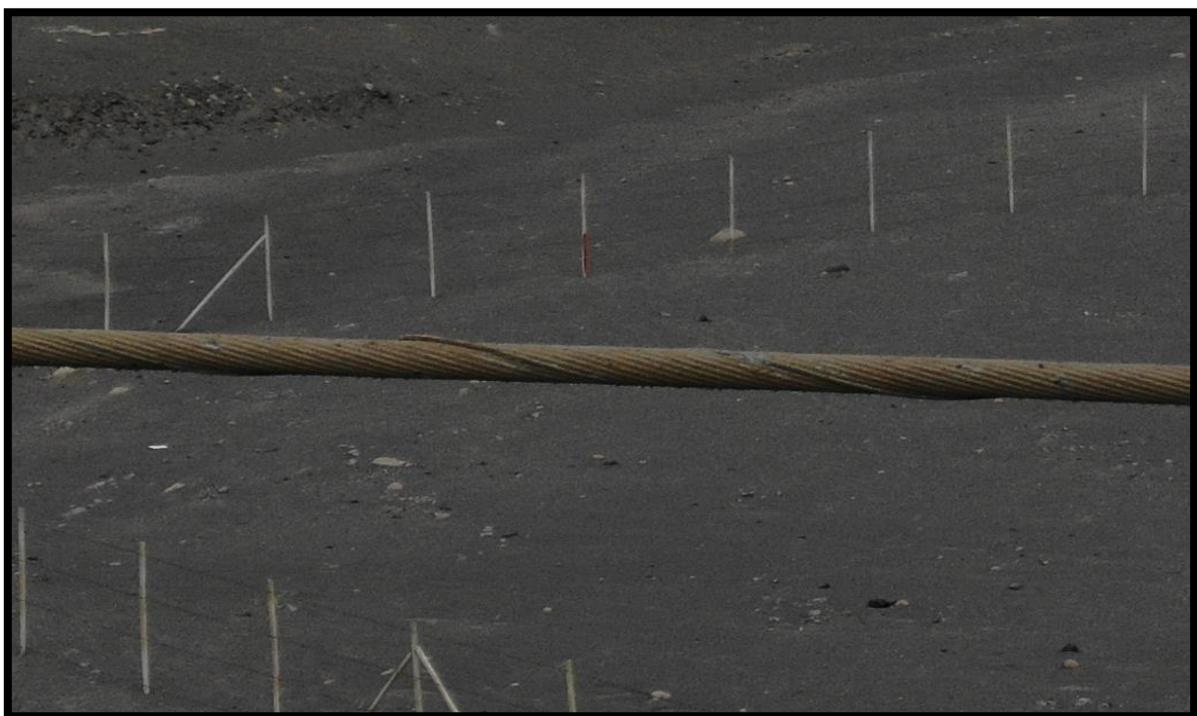
**FID 13**

**Imagen 15:** 1 Hebra cortada.

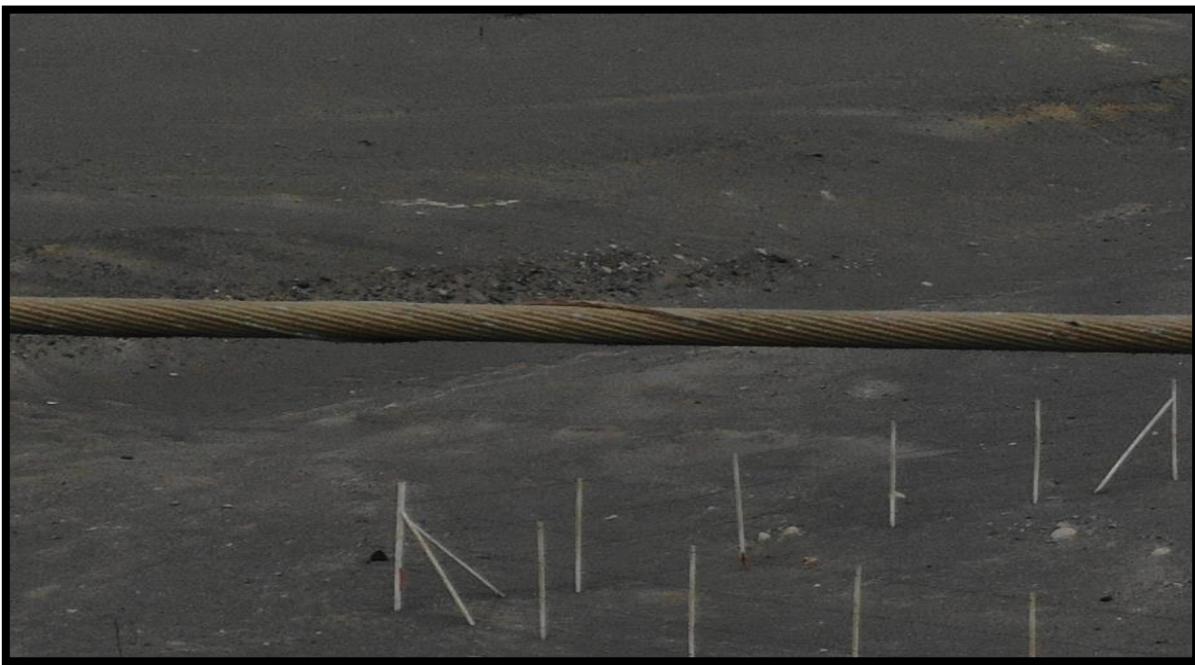
**FID 15**

**Imagen 17:** 1 Hebra cortada.

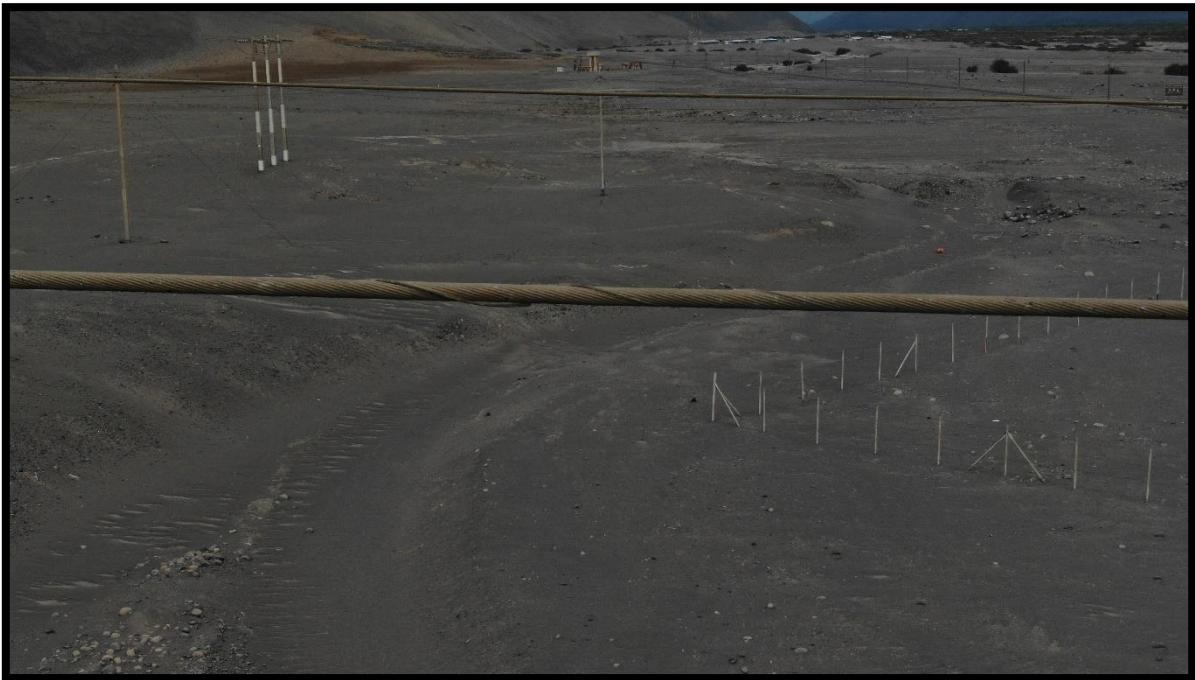
**FID 18**

**Imagen 20:** 1 Hebra cortada
