# INFORME DE INSPECCION CON DRON ENTRE LAS ESTRUCTURAS 322 A 330 CONDORES PARINACOTA

FECHA: 06 junio de 2025

Línea Condores Parinacota

# INFORME DE INSPECCION CON DRON ENTRE LAS ESTRUCTURAS 320-321 y 321- 322 CONDORES PARINACOTA

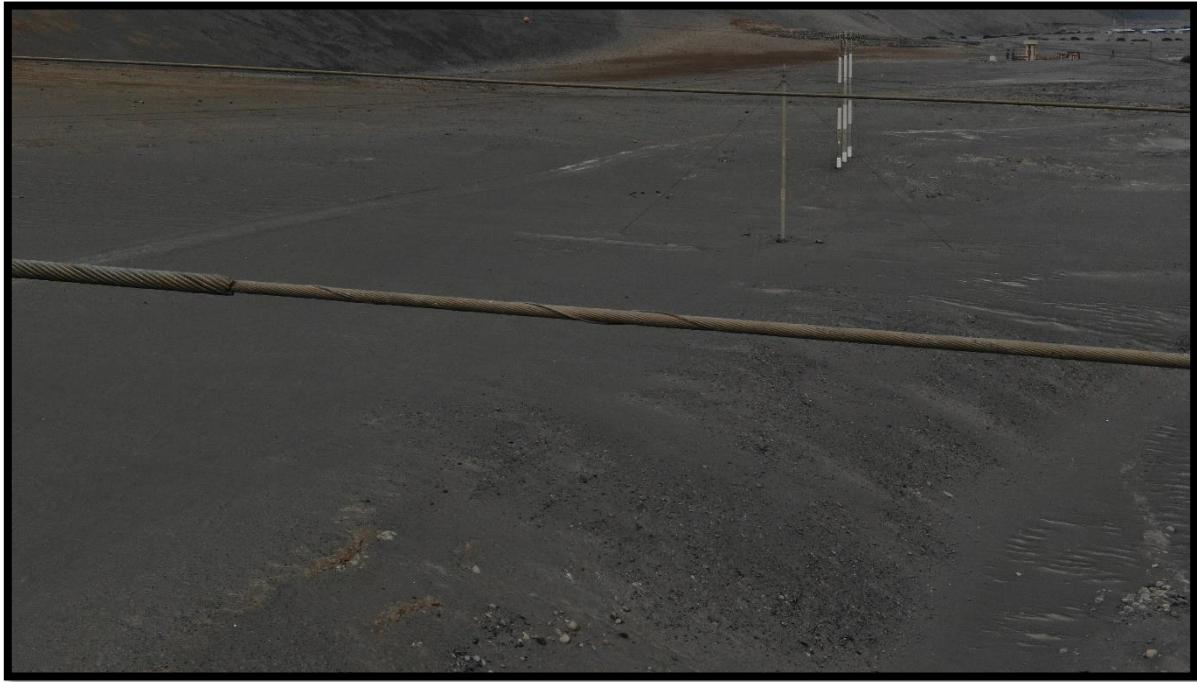
**FID 21**

**Imagen 23:** 1 hebra cortada.

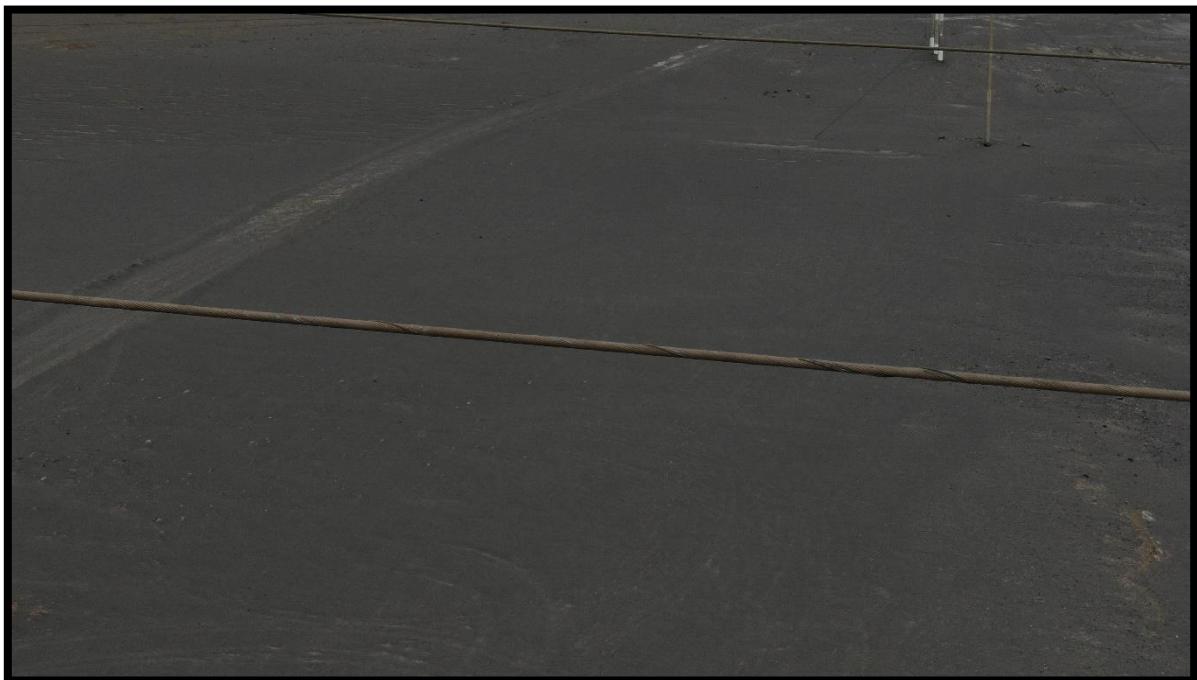
**FID 25**

**Imagen 27:** 1 hebra cortada.

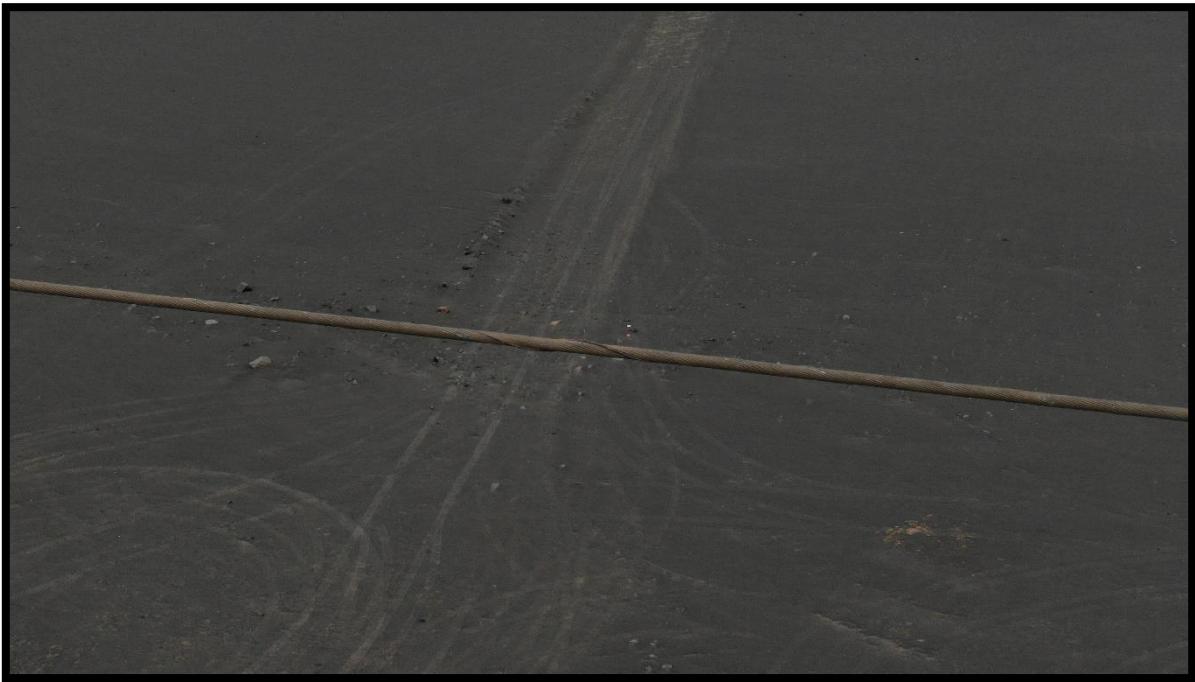
**FID 26**

**Imagen 28:1 hebra cortada.**

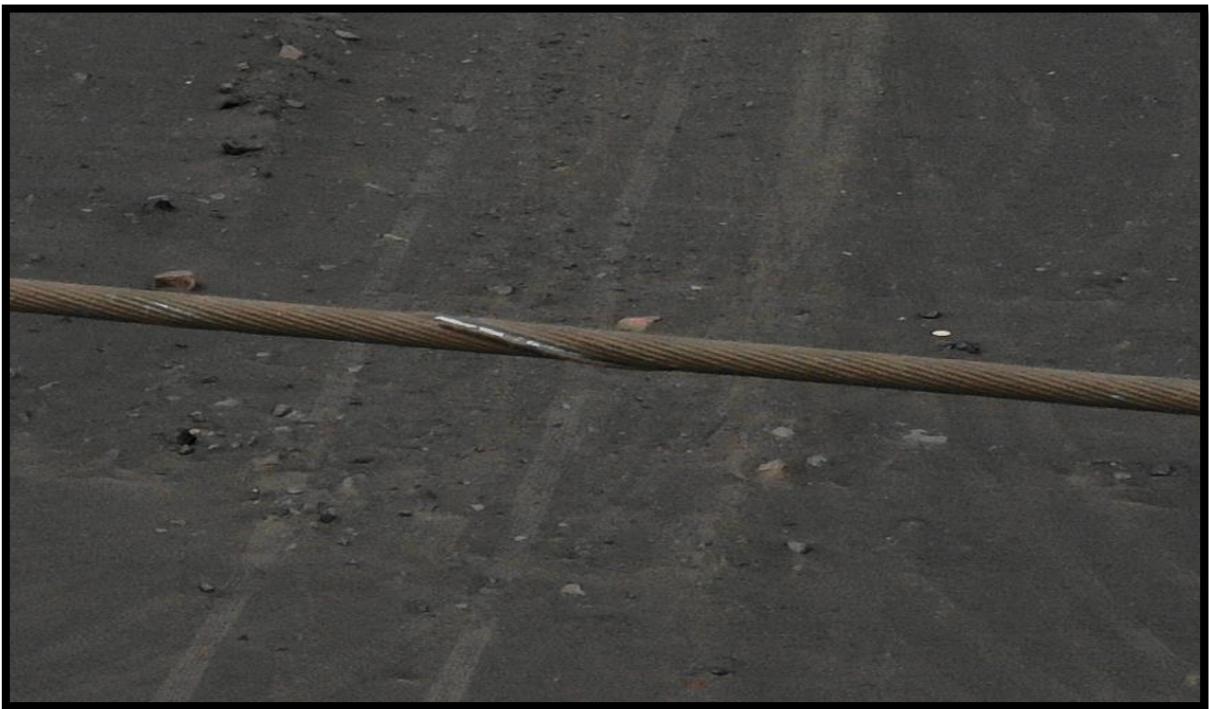
**FID 27**

**Imagen 29: 1 hebra cortada.**

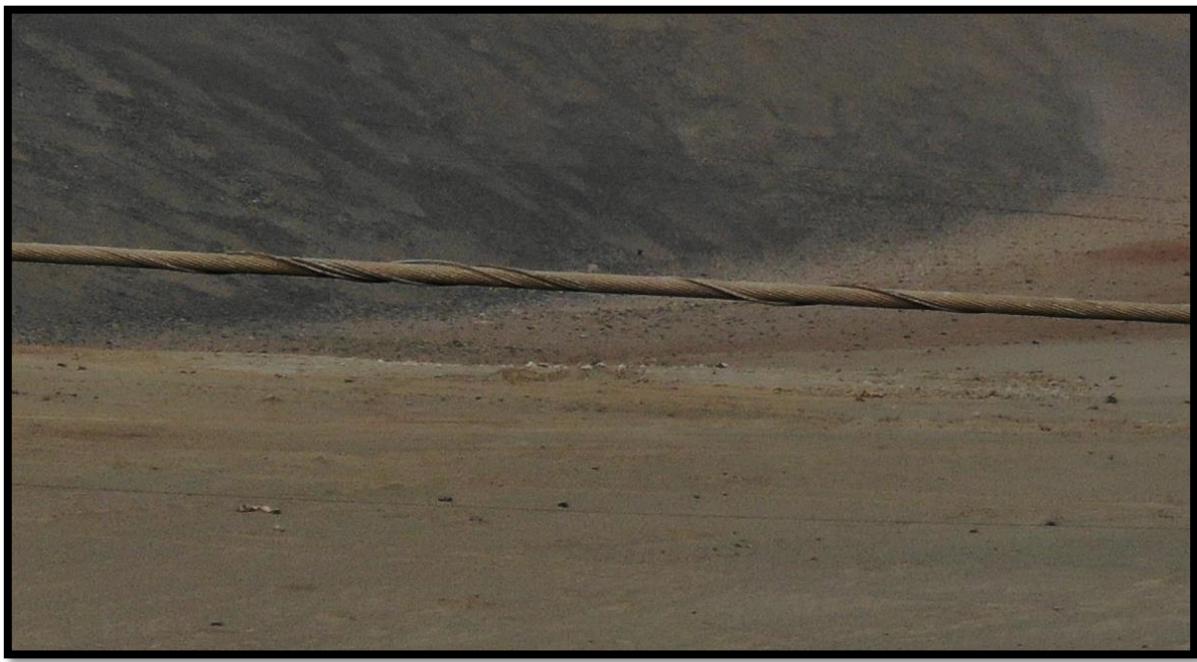
**FS 1**

**Imagen 30:** 2 hebras cortadas.

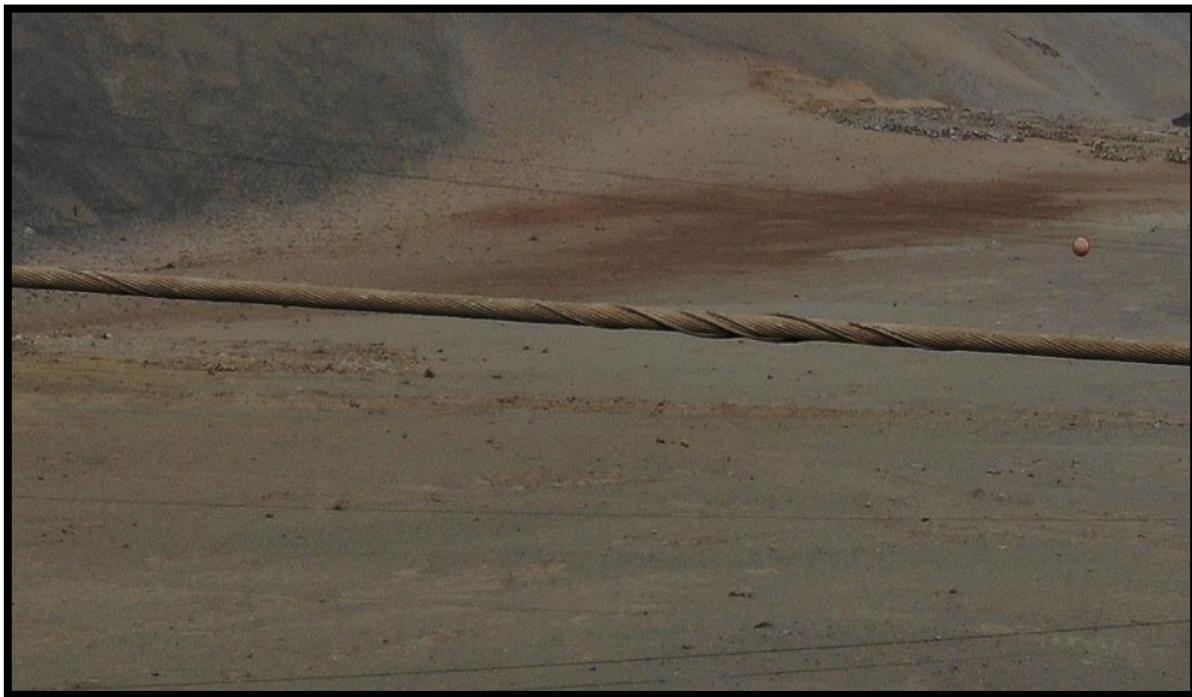
**FS 4**

**Imagen 33:** 2 hebras cortadas.

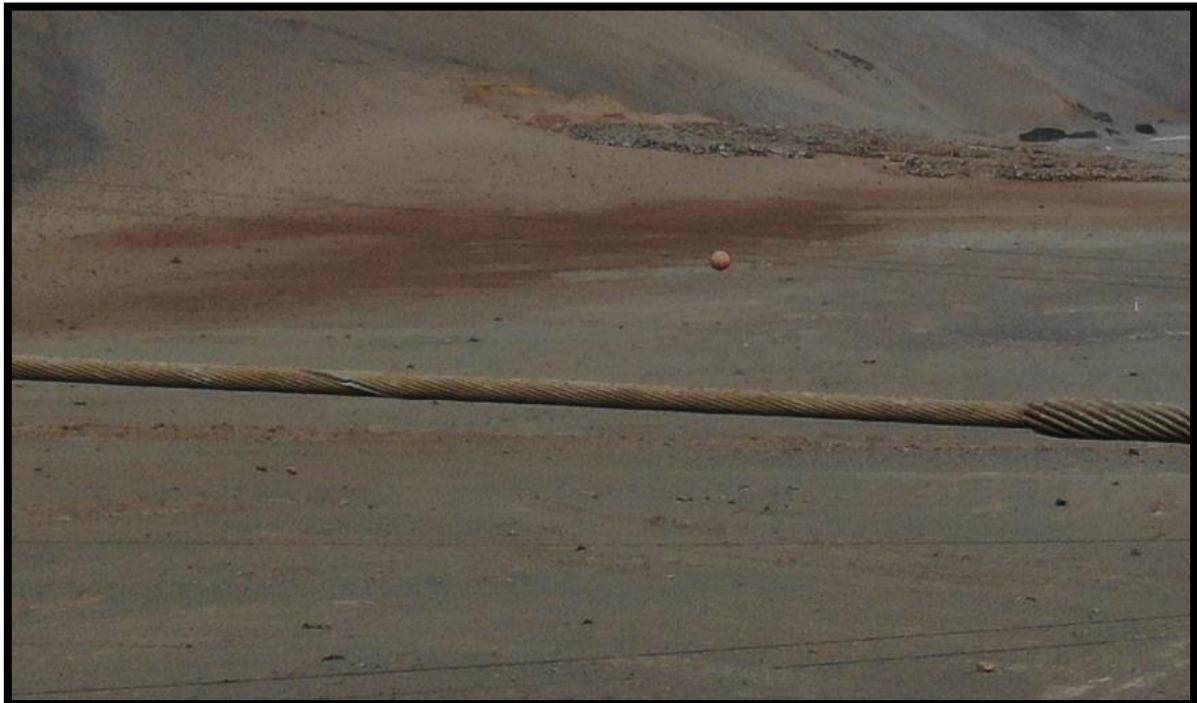
**FS 6**

**Imagen 35:** 1 hebra cortada.

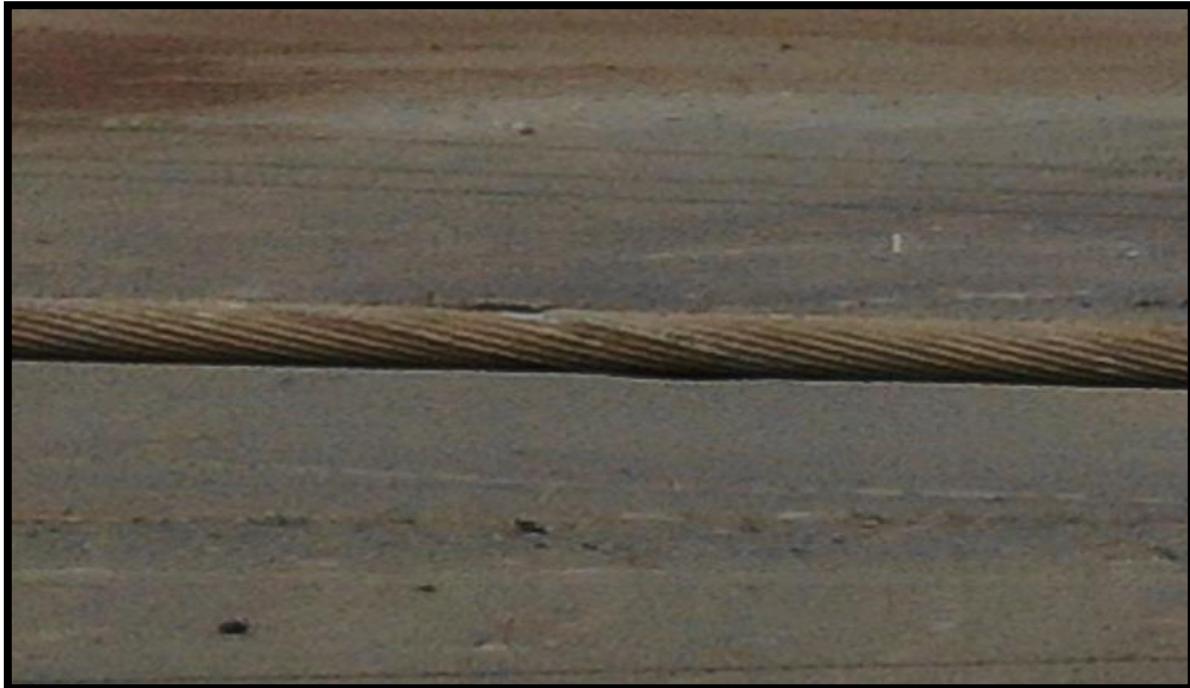
**FS 8**

**Imagen 37:** 1 hebra cortada.

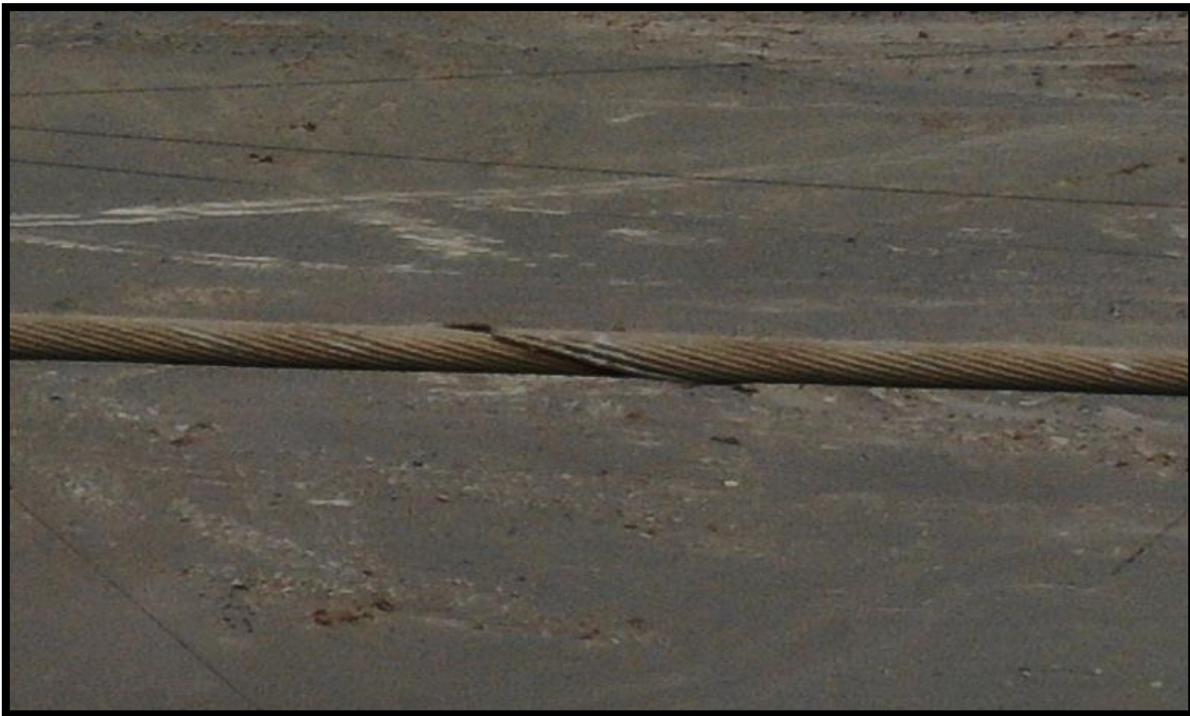
**FS 11**

Imagen 40: 1 hebra cortada.

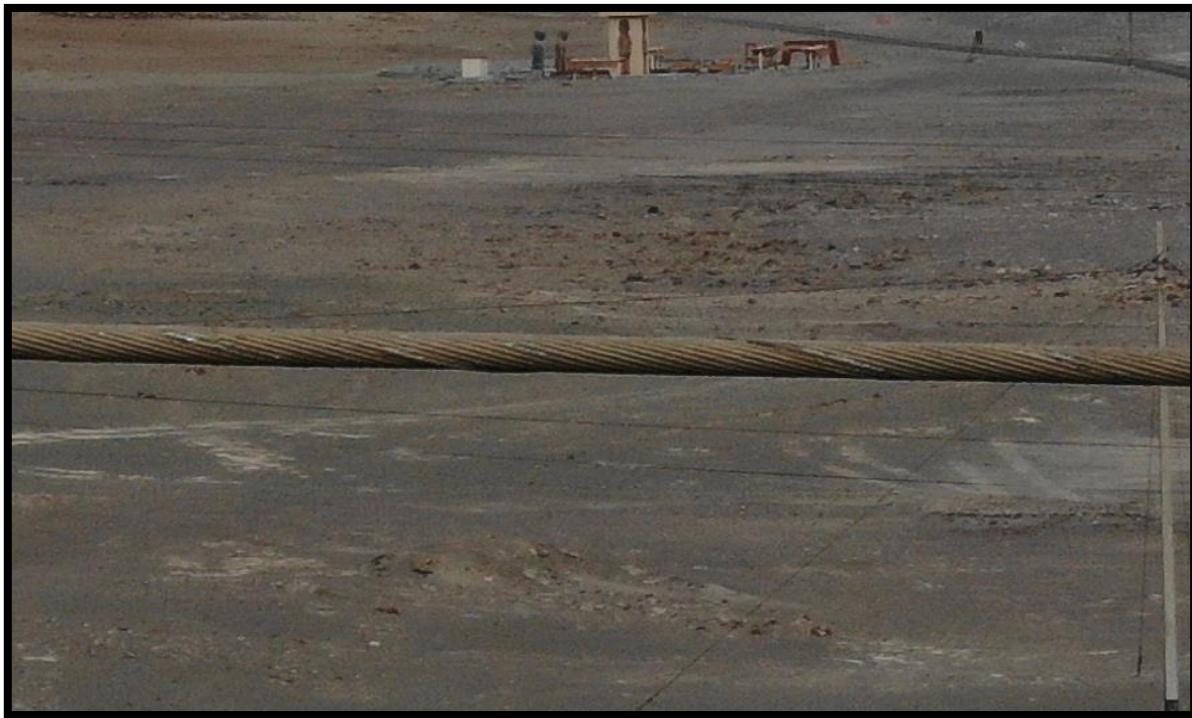
**FS 14**

**Imagen 43:** 1 hebra cortada.

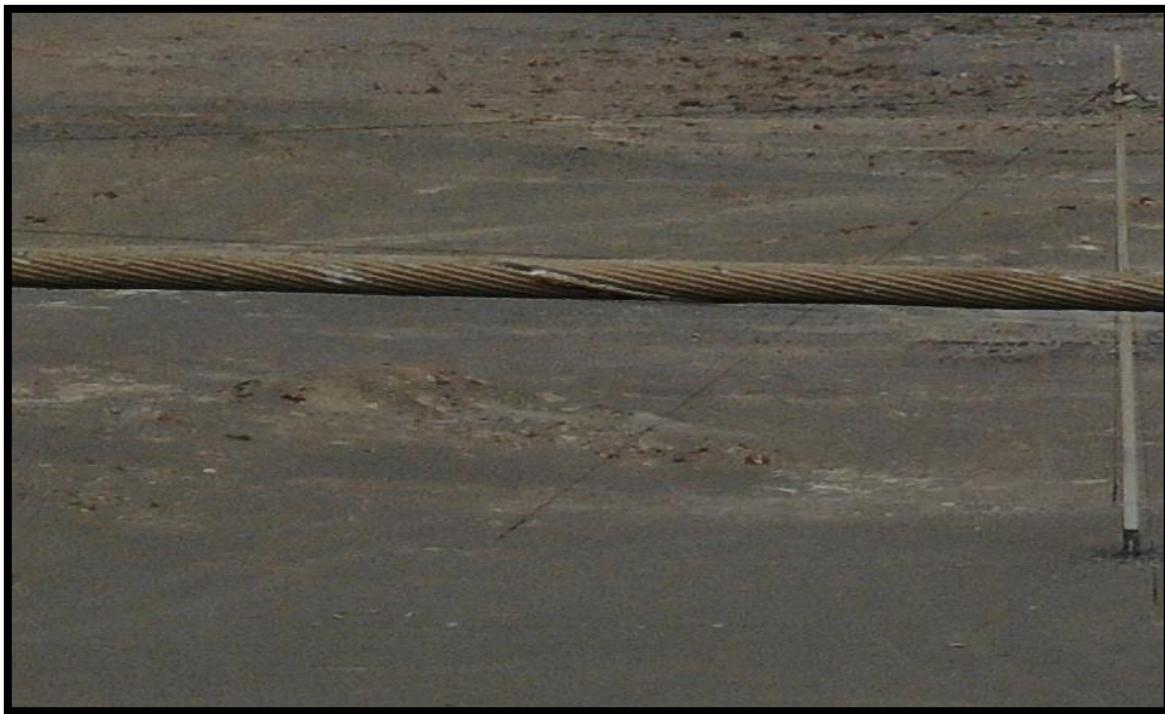
**FS 15**

**Imagen 44:** 1 hebra cortada.

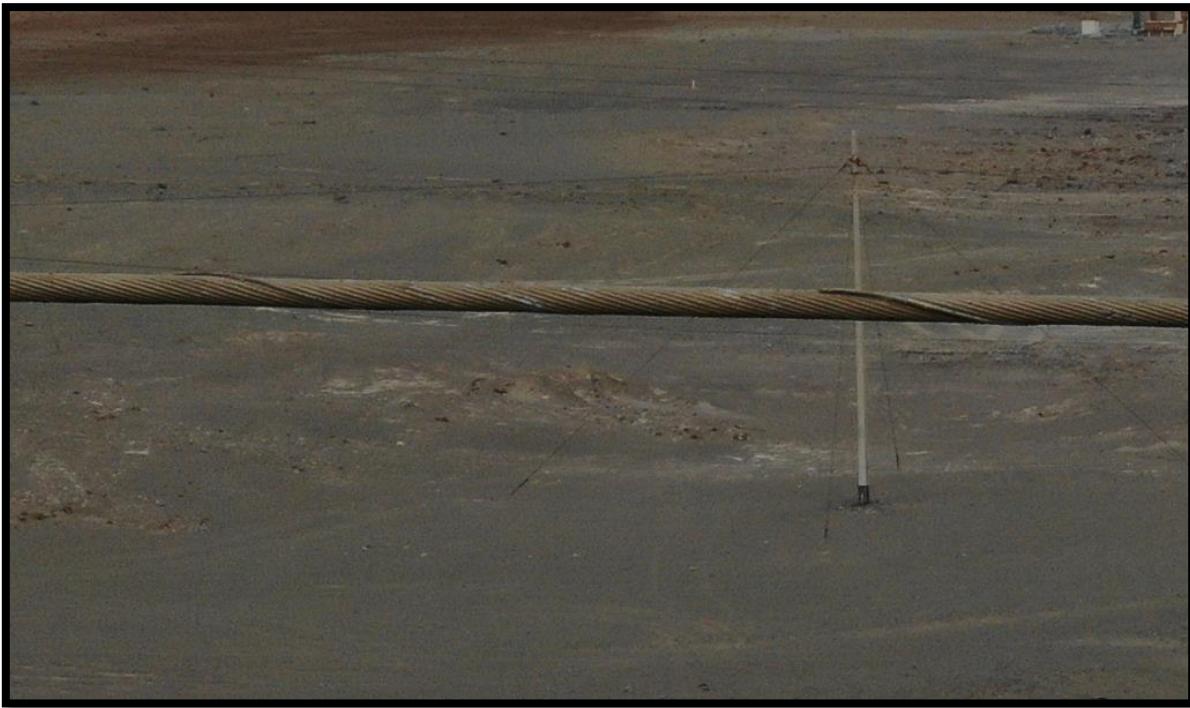
**FS 19**

**Imagen 48:** 1 hebra cortada.

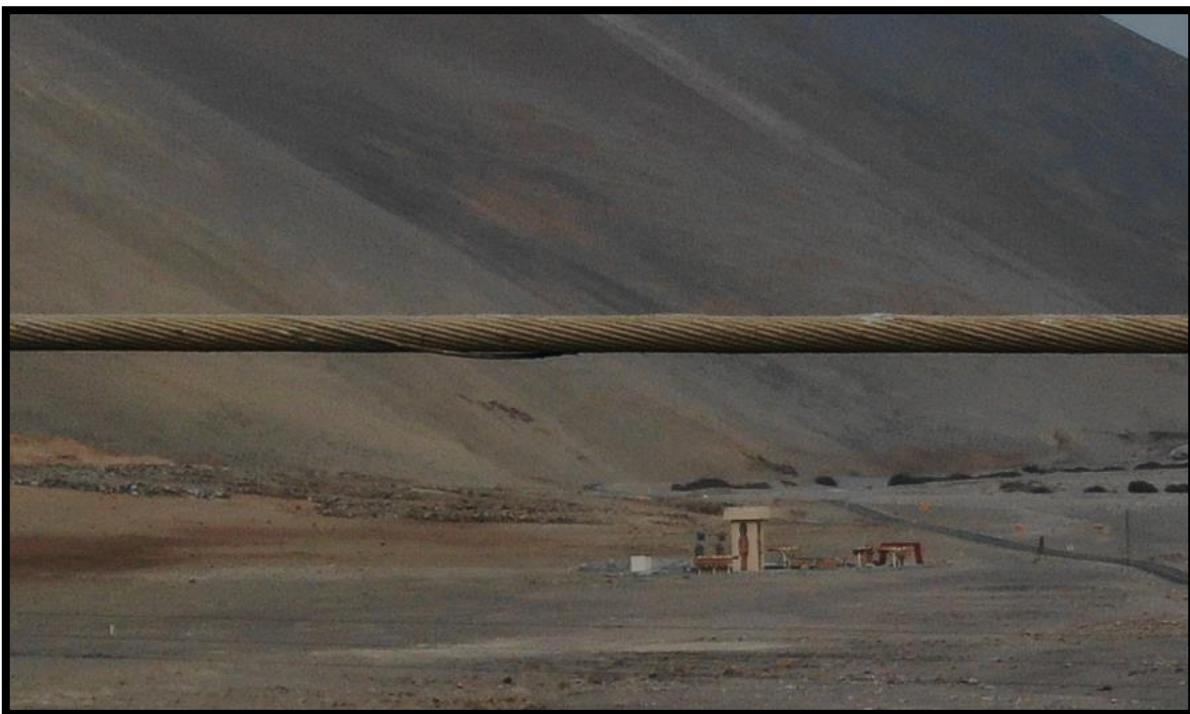
**FS 22**

**Imagen 51:** 1 hebra cortada.

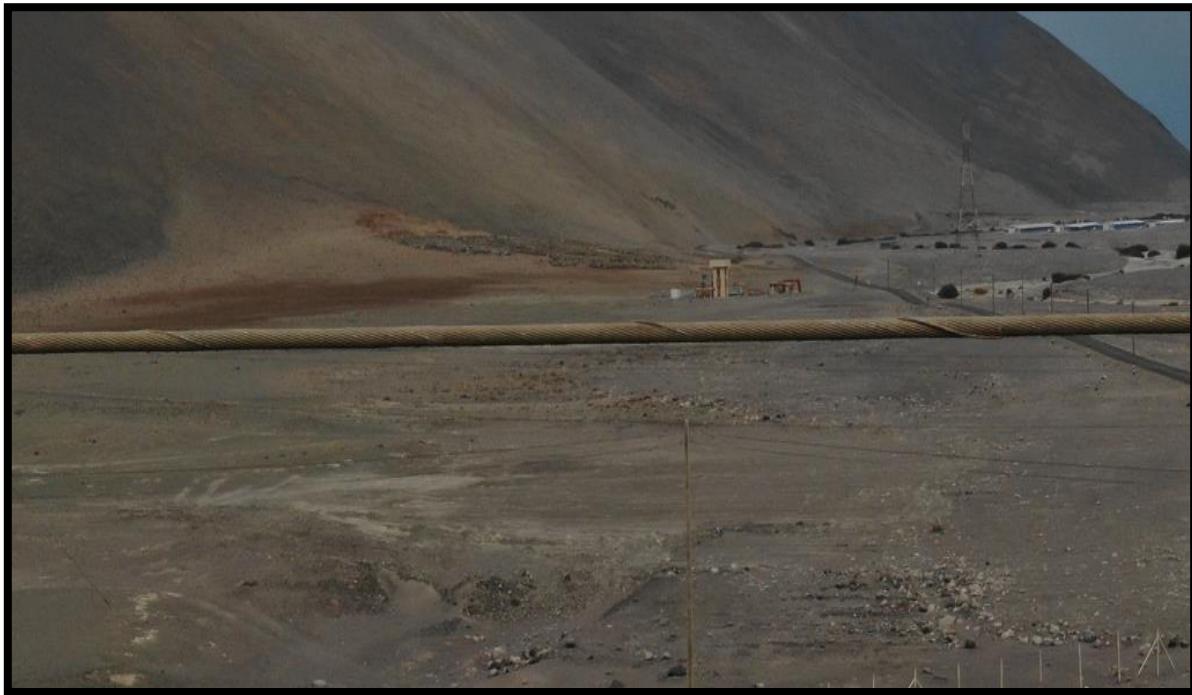
**FS 26**

**Imagen 55:** 1 hebra cortada.

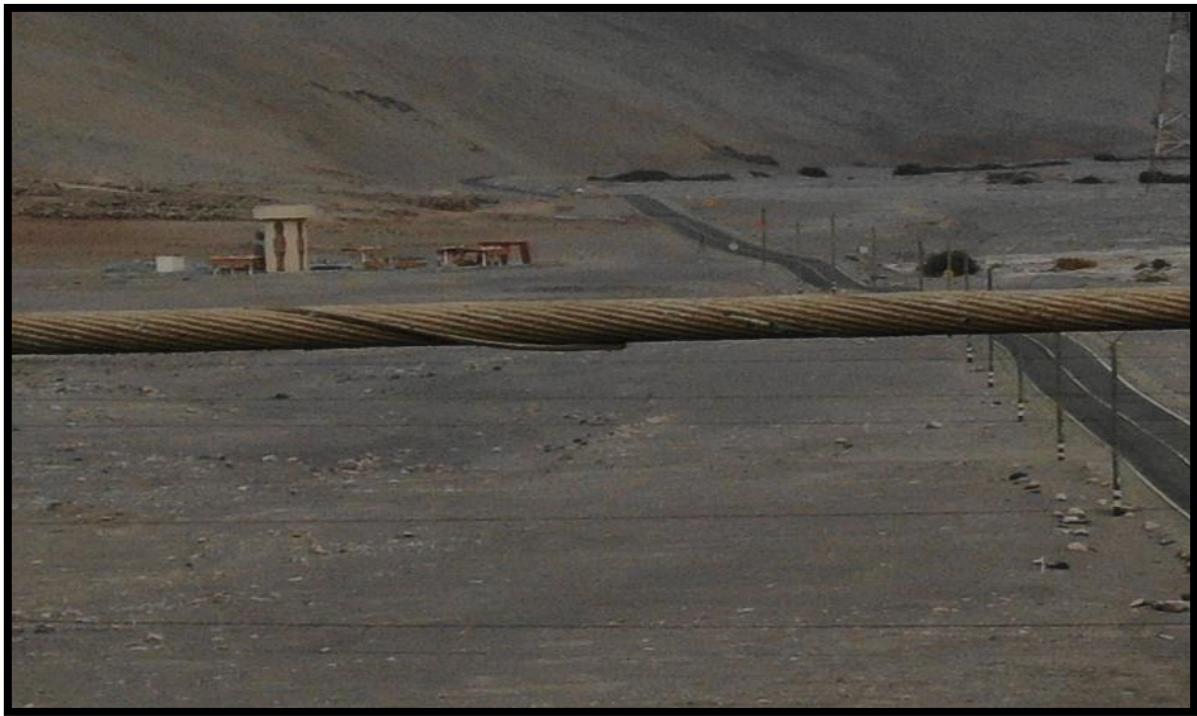
**FS 28**

Imagen 57: 1 hebra cortada.

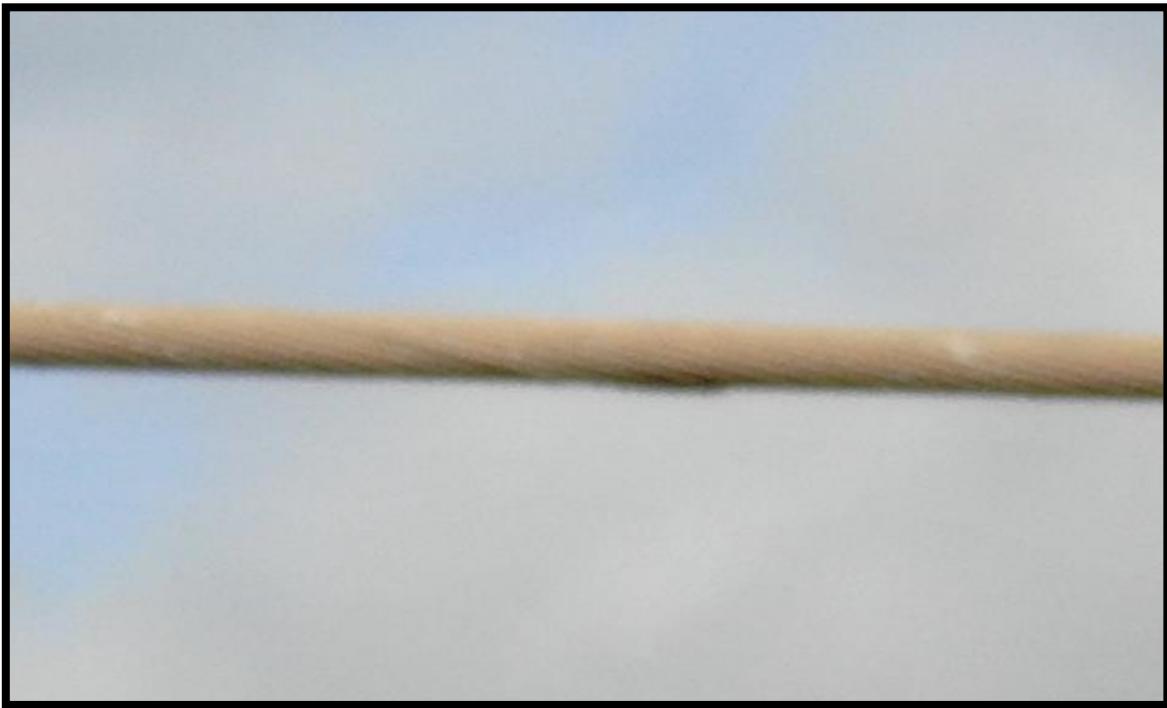
**FIZ 1**

**Imagen 60:** 1 hebra cortada.

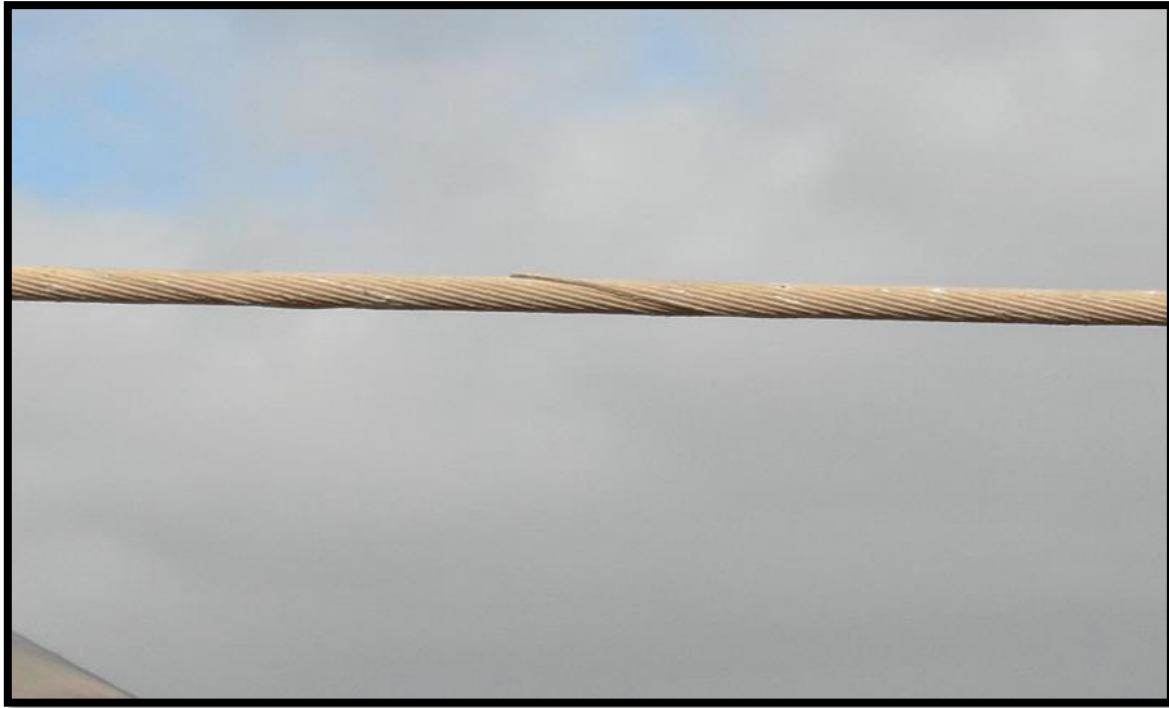
**FIZ 3**

**Imagen 63:** 1 hebra cortada.

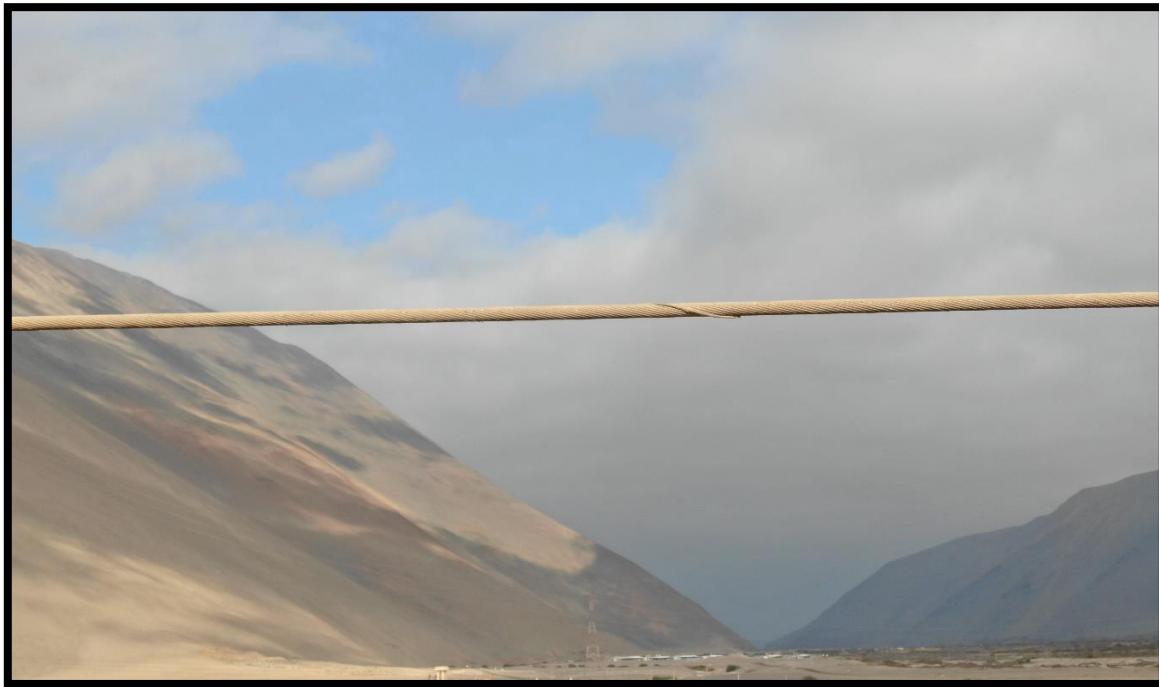
**FIZ 7**

**Imagen 67:** 1 hebra cortada.

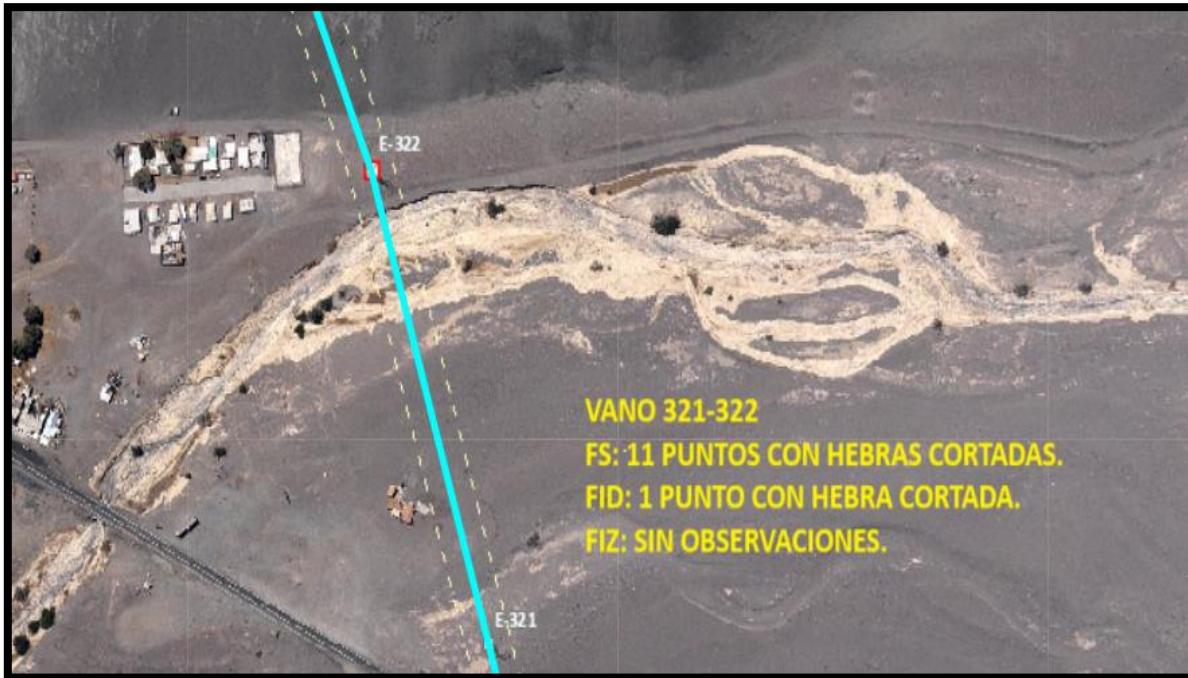
**Imagen 69:** Puntos de hebras cortadas.

Asimismo, en el vano 321-322, la fase superior también presenta condiciones críticas, registrándose un total de 11 puntos con hebras cortadas, lo que evidencia un deterioro avanzado del cable conductor.

Dado que estos vanos atraviesan la Ruta 5 Norte, en inmediaciones de la entrada al poblado de Cuya, y considerando el alto riesgo asociado a una posible falla del conductor en una zona de alto tráfico y exposición, se recomienda encarecidamente la realización programada del reemplazo del conductor en los vanos afectados. Esta medida busca garantizar la seguridad operativa, la confiabilidad del sistema eléctrico y la protección de personas y bienes en la zona.

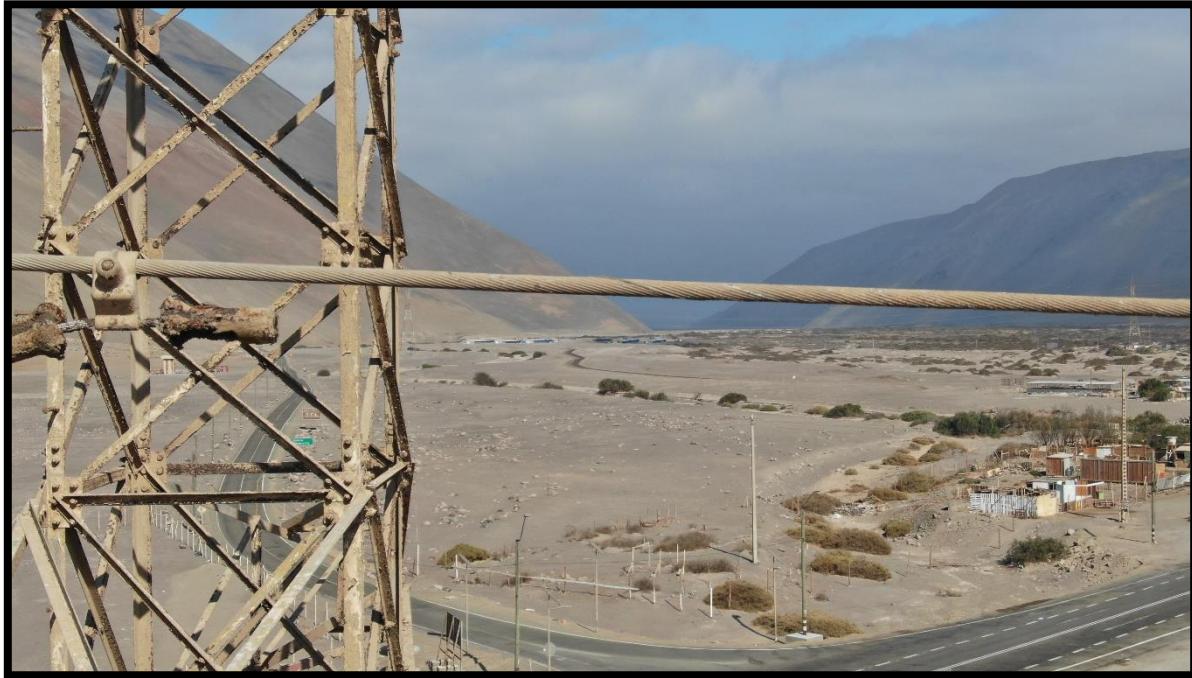
**FS 1**

**Imagen 71:** 1 hebra cortada.

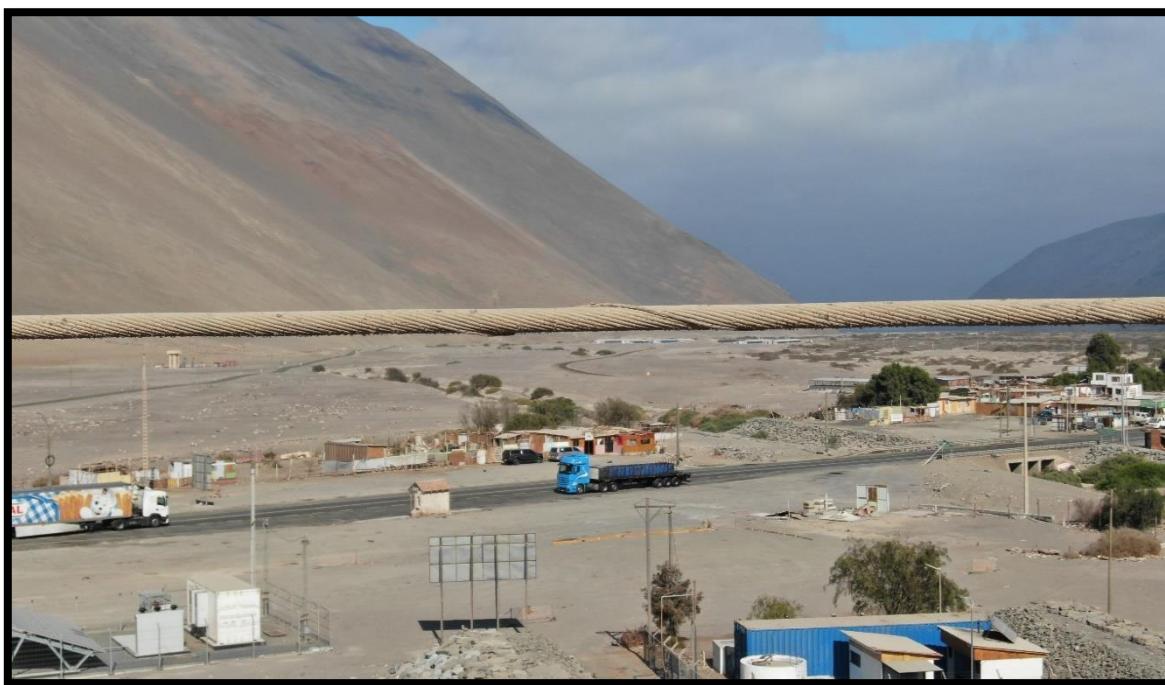
**FS 4**

**Imagen 74:** 1 Hebra cortada.

**Imagen 74:** 1 hebra cortada.

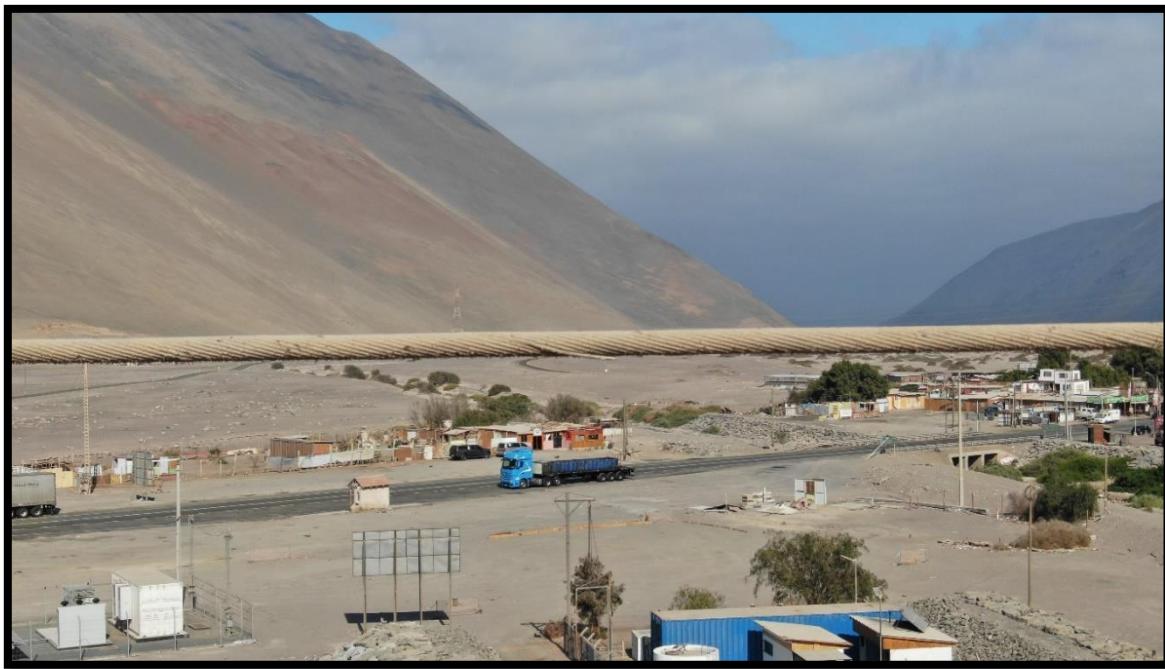
FS 5

**Imagen 75:** 1 Hebra cortada.

**Imagen 75:** 1 hebra cortada.

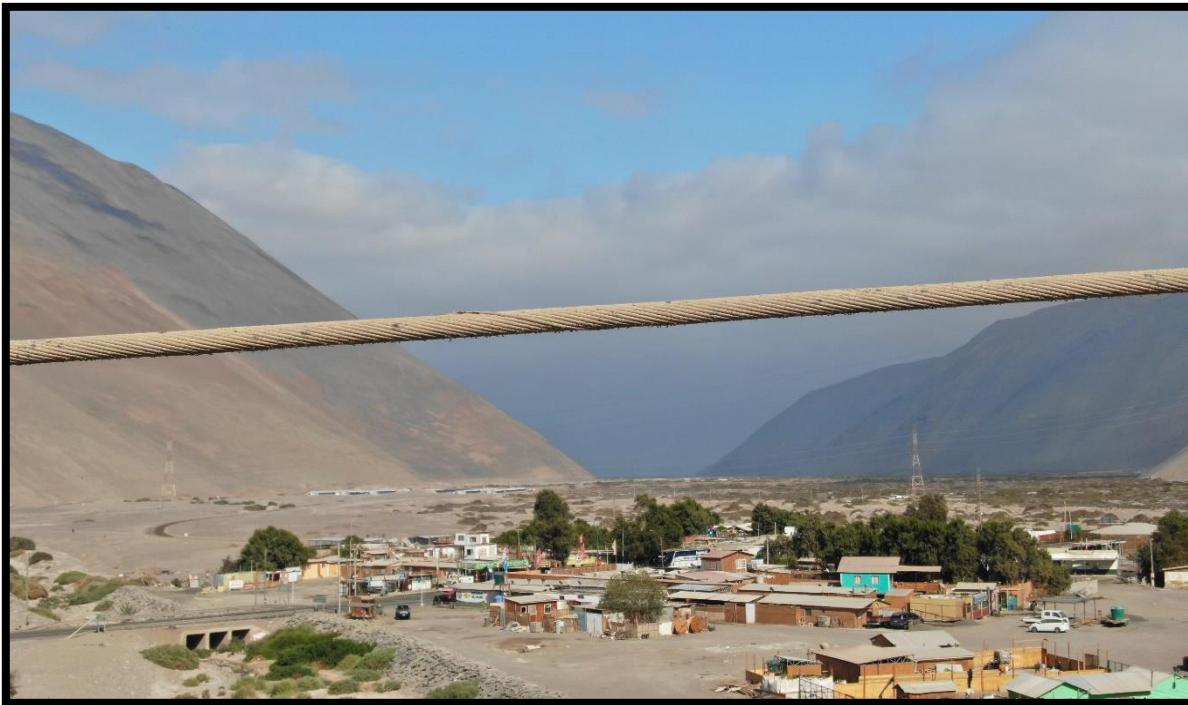
FS 9

**Imagen 79:** 2 Hebras cortadas

Imagen 79: 1 hebra cortada.

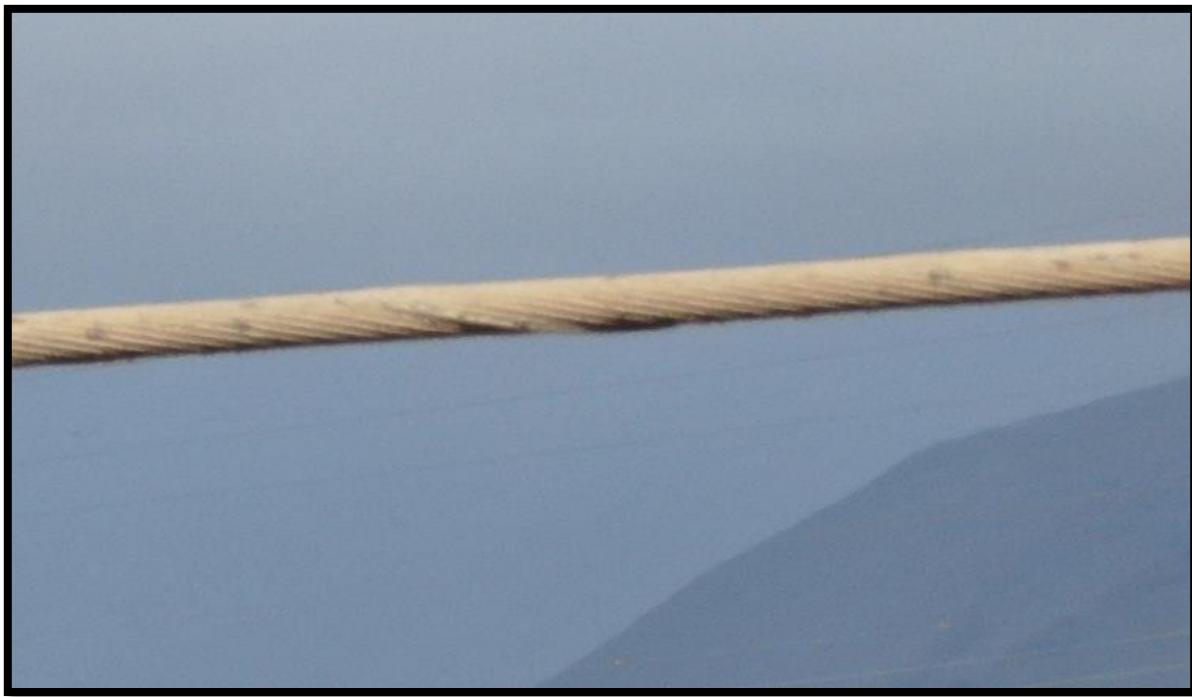
**FS 11**

**Imagen 81:** 1 Hebra cortada

**Imagen 81:1 hebra cortada.**
