ORD. SEE 11 N° 473 / 2019

ANT.: ORD AYS N°025/2019
MAT.: INFORMES FISCALIZACIONES.

INFORME DE COMETIDO FUNCIONARIO

PROCESO FISCALIZACION
**1021712 - FISCALIZACION EXPLORACION MINERA SECTOR JEINIMENI
COMUNA DE CHILE CHICO 07/02/2019**

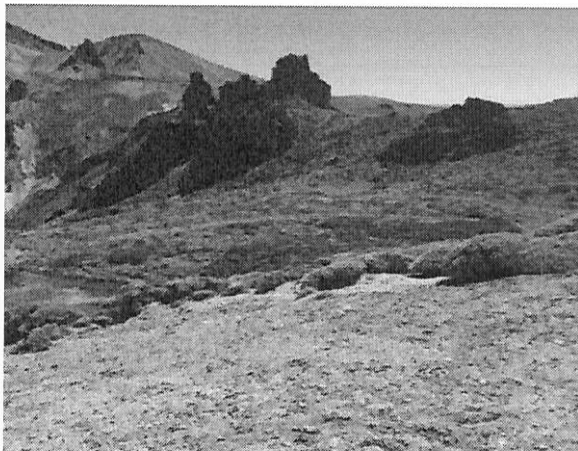
Plataforma 5:

Plataforma de exploración, con dos perforaciones ejecutada durante el año 2017-2018 y ubicada en las siguientes coordenadas:

Norte: 4.828.083 m.

Este: 288.649 m.

Altura: 1150 m.s.n.m.

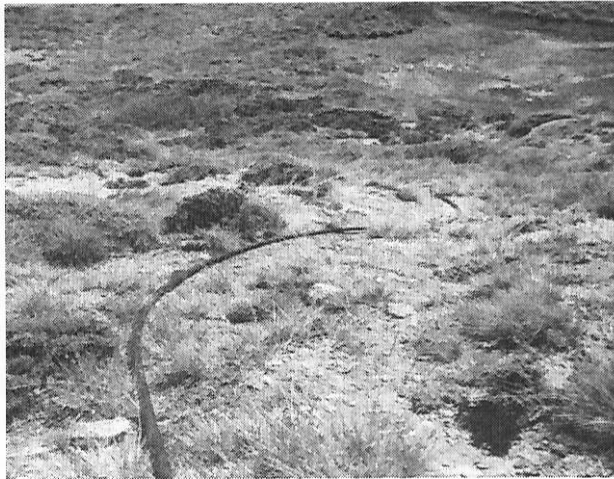
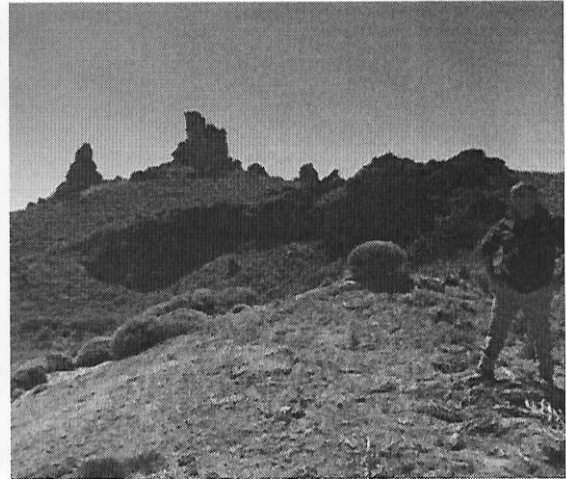
Plataforma 6:

Plataforma de exploración, con una perforación ejecutada durante el año 2017-2018 y ubicada en las siguientes coordenadas:

Norte: 4.827.982 m.

Este: 288.643 m.

Altura: 1160 m.s.n.m.

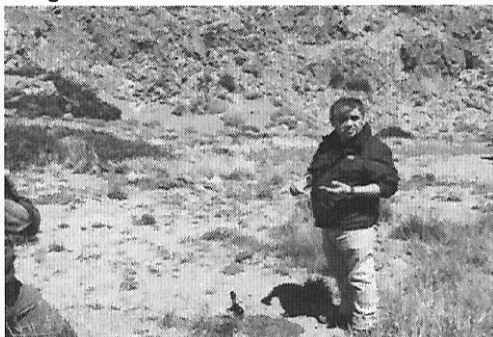
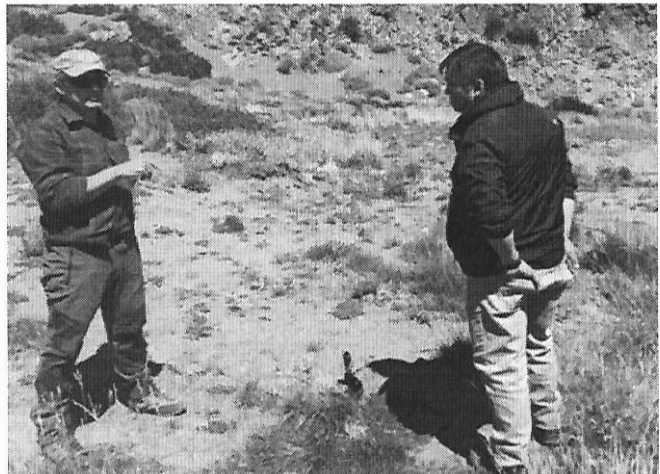
Plataforma 8:

Plataforma de exploración, con una perforación ejecutada durante el año 2017-2018 y ubicada en las siguientes coordenadas:

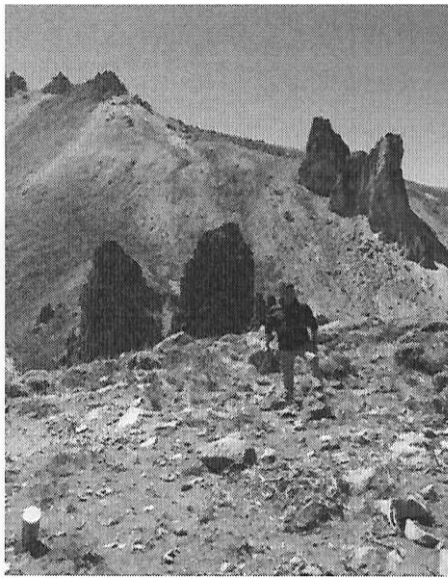
Plataforma 11:

Plataforma de exploración, con una perforación ejecutada durante el año 2017-2018 y ubicada en las siguientes coordenadas:

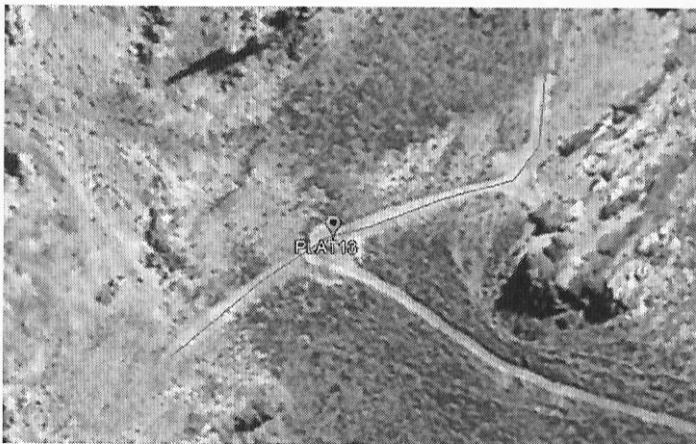
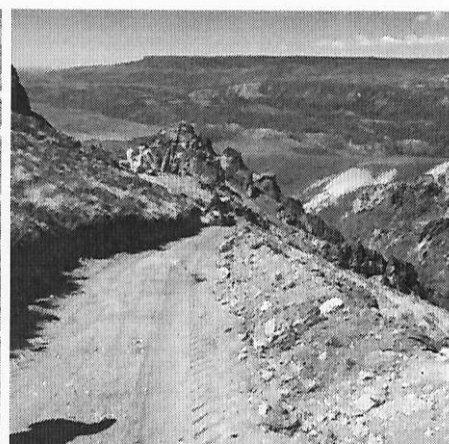
Plataforma 13:

Plataforma de exploración, con una perforación ejecutada durante el año 2017-2018 y ubicada en las siguientes coordenadas:

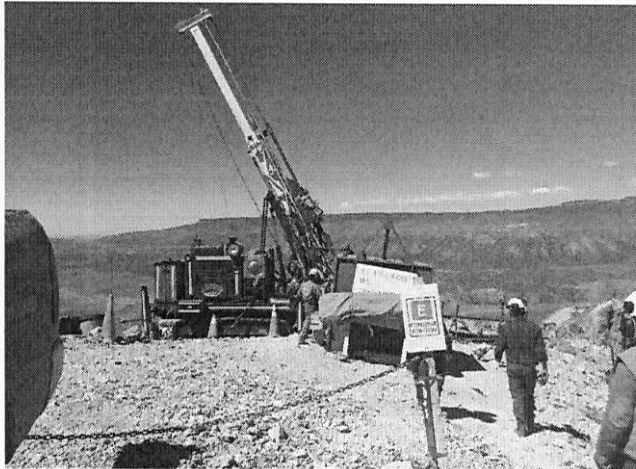
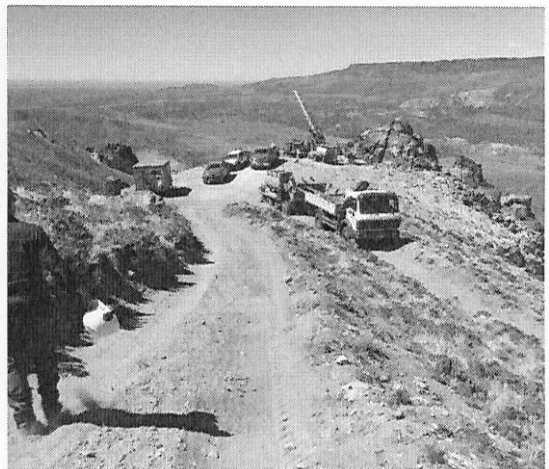
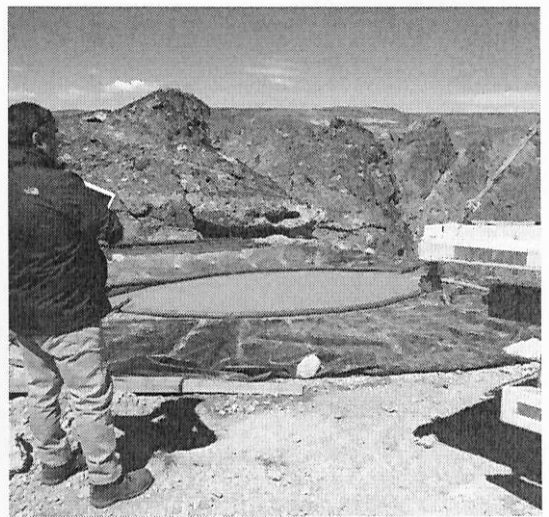
Plataforma Activa:

Esta plataforma de exploración, al momento de la visita se encontraba en plenas labores de perforación, en el lugar se encontraron diversas maquinarias, como máquina de perforación, 2 camiones aljibes, una retro excavadora, camión grúa, 3 camionetas, container móvil, estanques de agua, generadores de electricidad, entre otros, se observó 7 personas trabajando en el turno y según declaraciones de los dueños de la empresa de sondaje Aysén Drilling mantienen 15 personas trabajando en 3 turnos, al momento de la visita las labores de exploración estaban en plena ejecución y los avances de la perforación tenía unos 70 m de profundidad. Se le comunicó a la empresa de sondaje como también a la empresa mandante Eqqus Mining, que las faenas debían paralizar, a la espera de la decisión de la autoridad, ya que no se habían cursado las autorizaciones de acceso respectivas al inmueble fiscal. La ubicación de estas obras tienen las siguientes coordenadas:

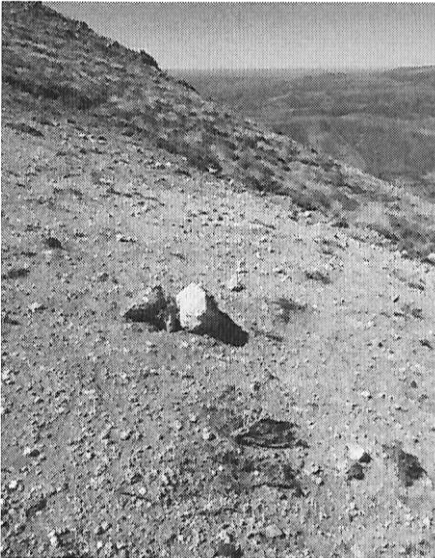
Plataforma 15:

Plataforma de exploración, con una perforación ejecutada durante el año 2018 y ubicada en las siguientes coordenadas:

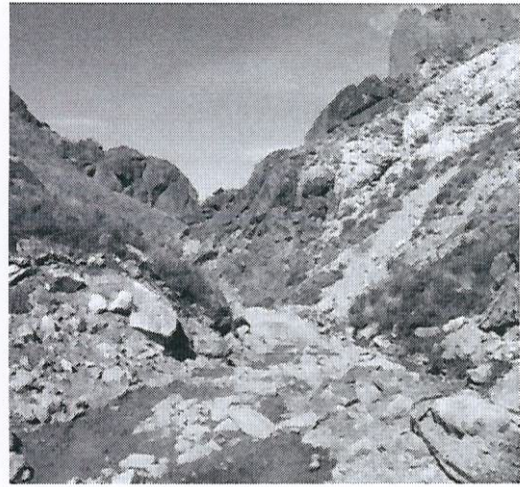
Plataforma 16:

Plataforma de exploración, con una perforación ejecutada durante el año 2018 y ubicada en las siguientes coordenadas:

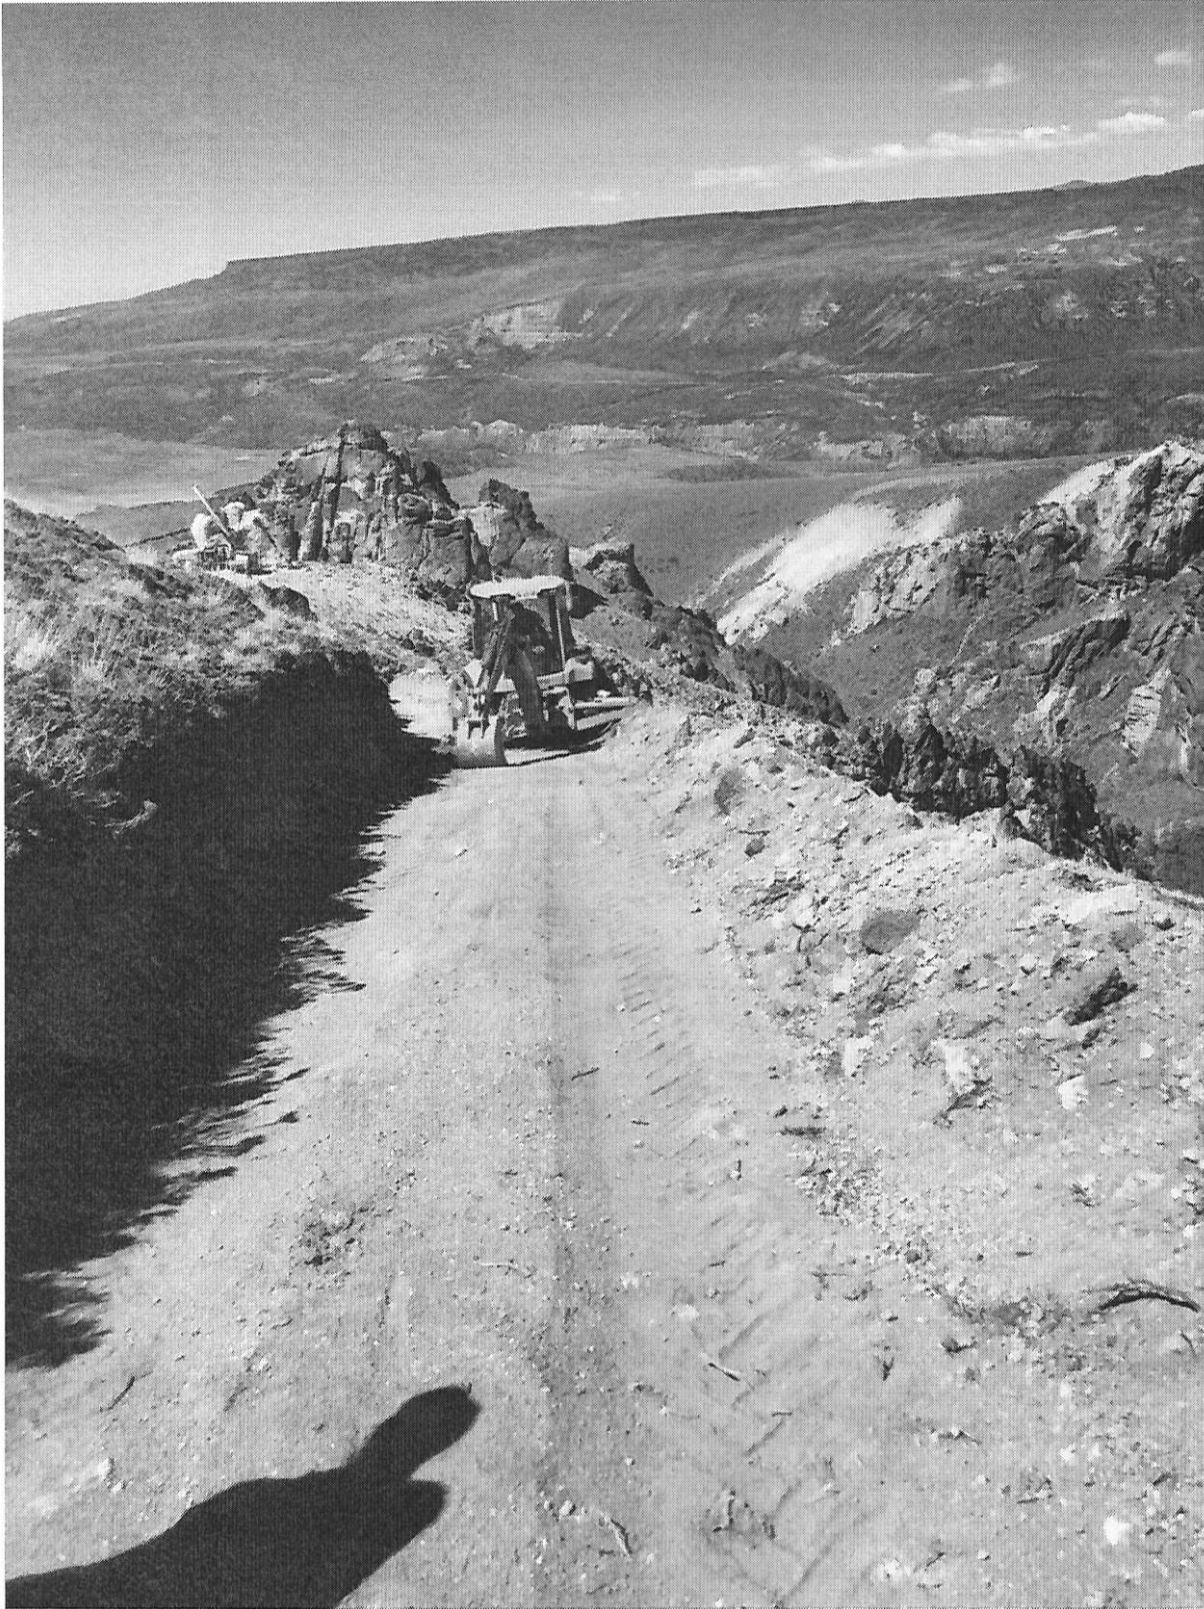
trabajos en camino de penetracion.jpg

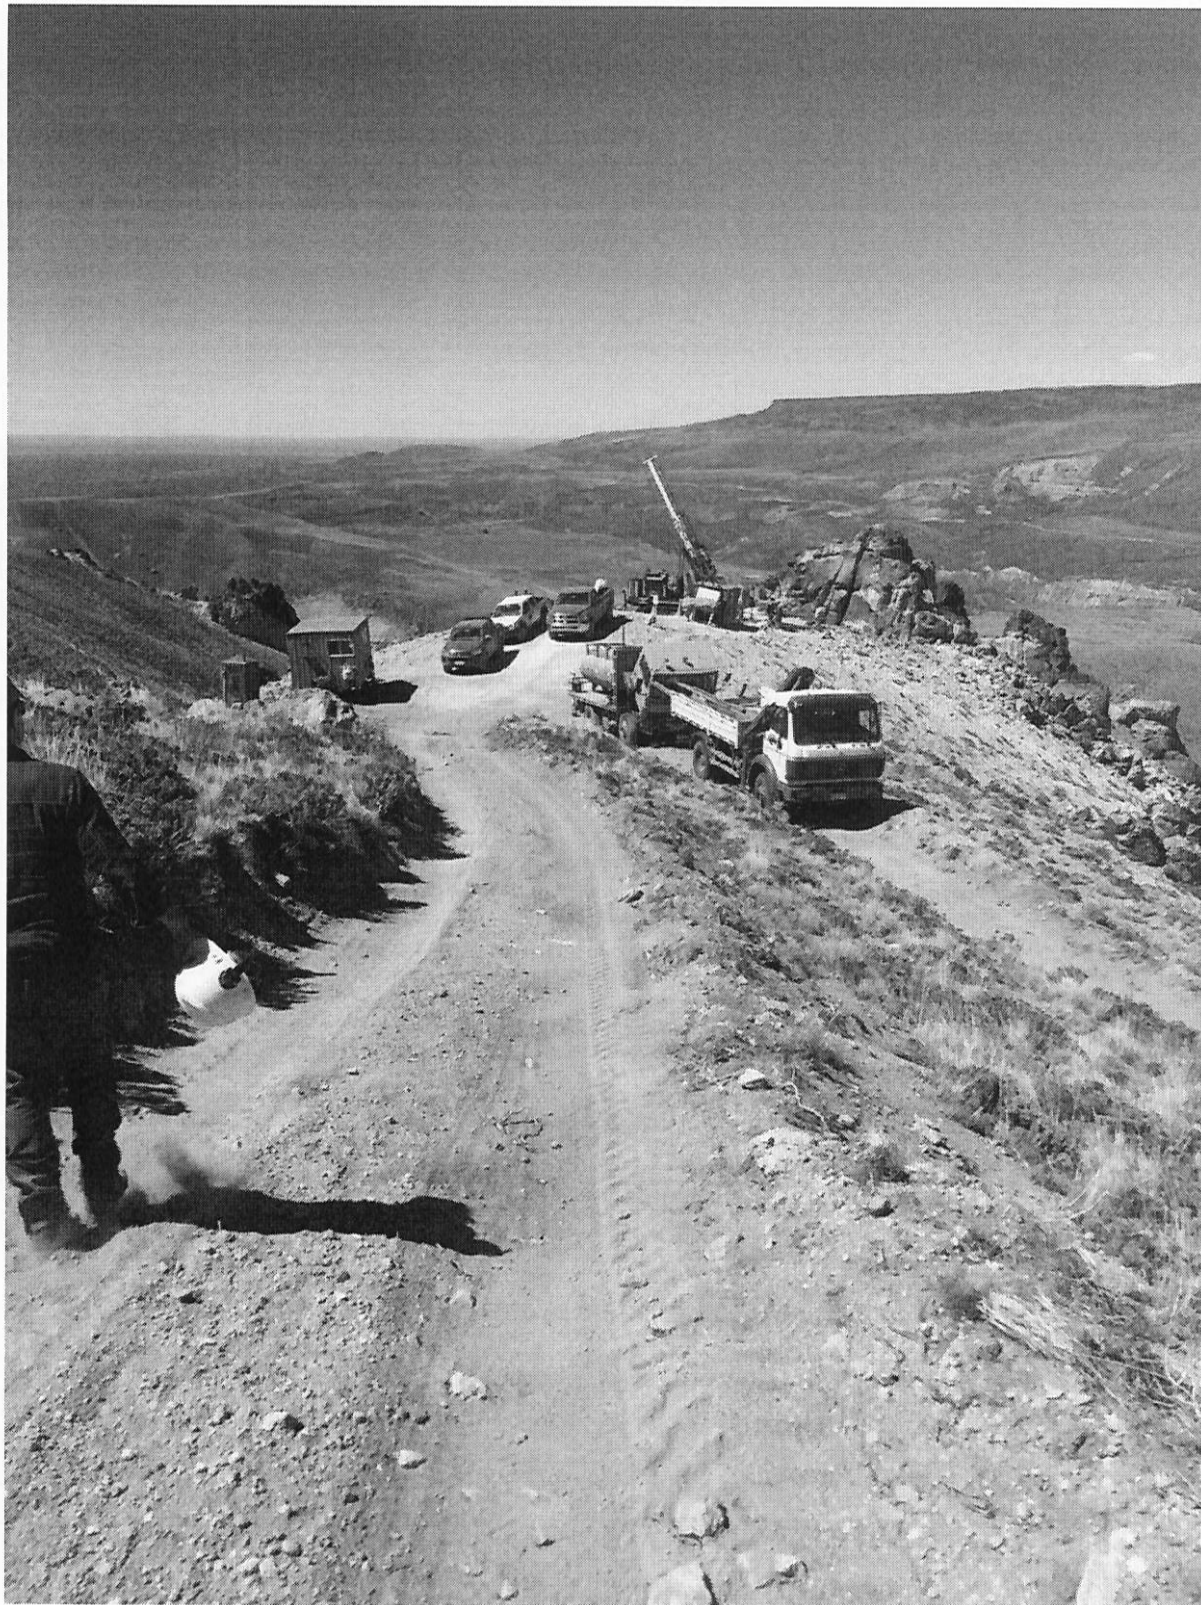
vista general zona exploracion.jpg

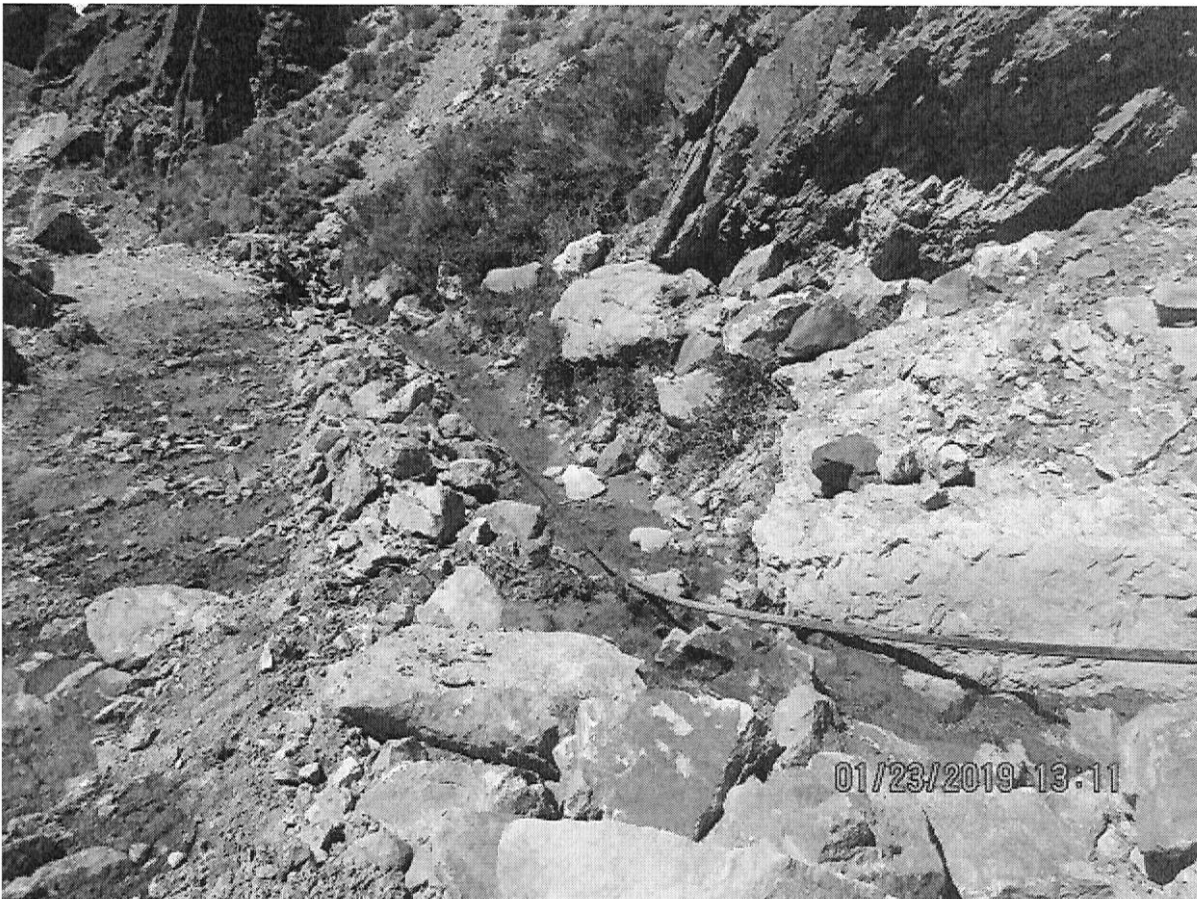
cañeria sin uso vista 2.JPG

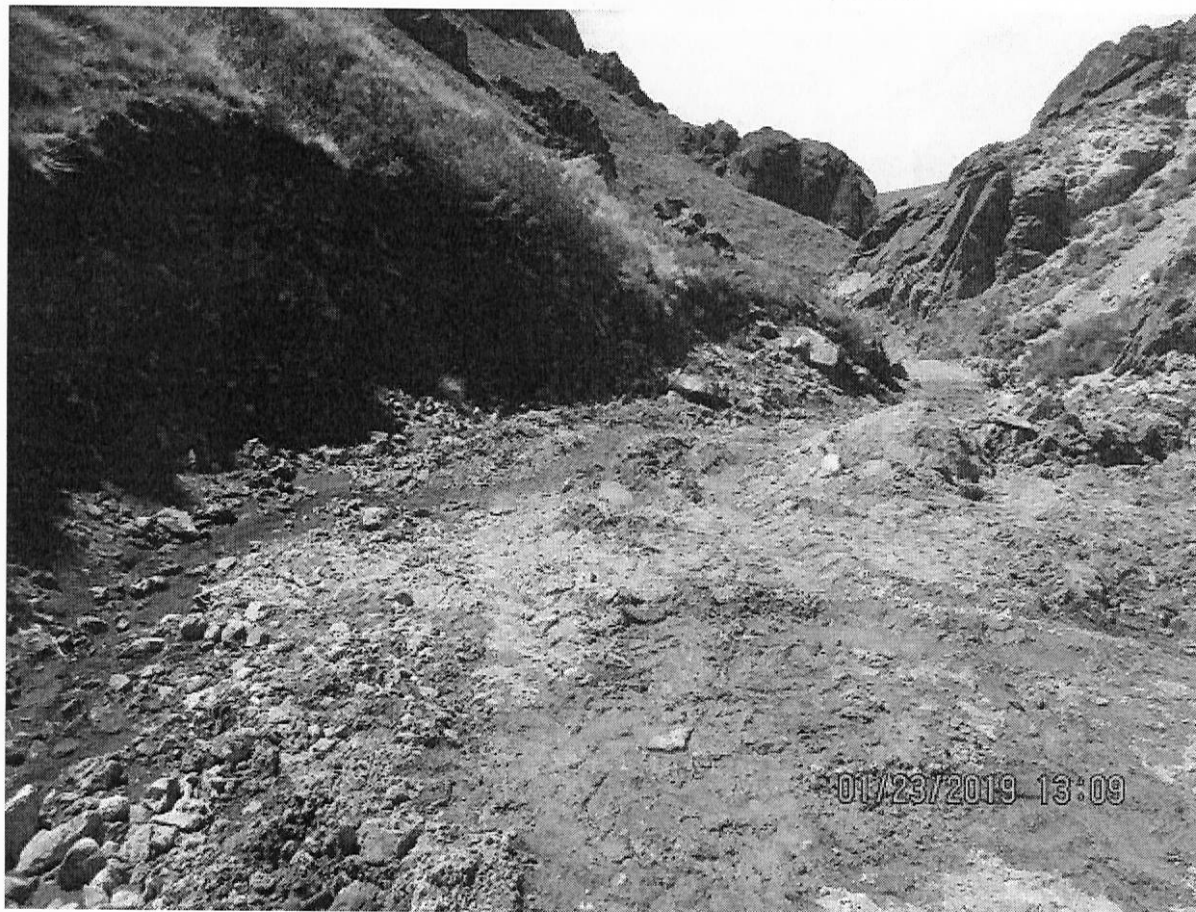
huellas de maquinarias.JPG

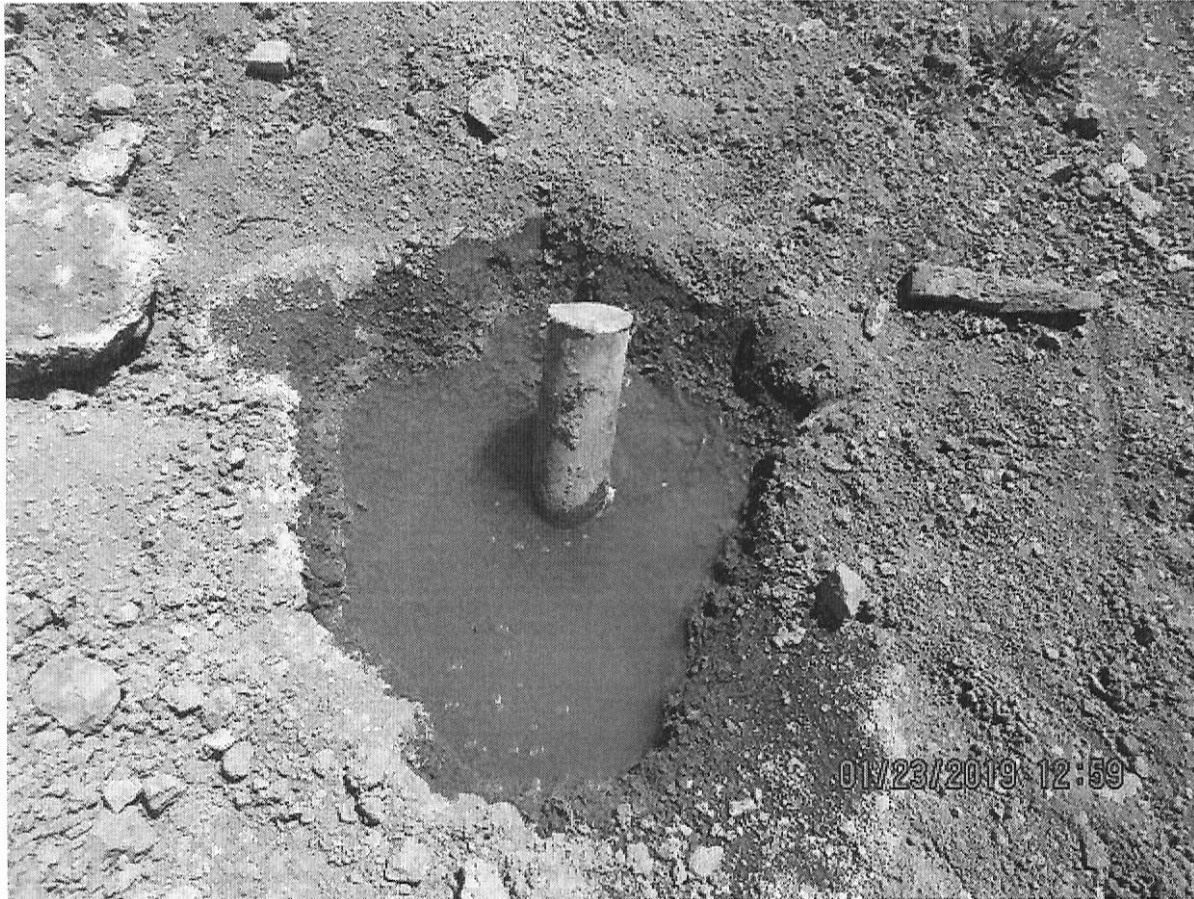
sondaje clausurado vista 2.JPG

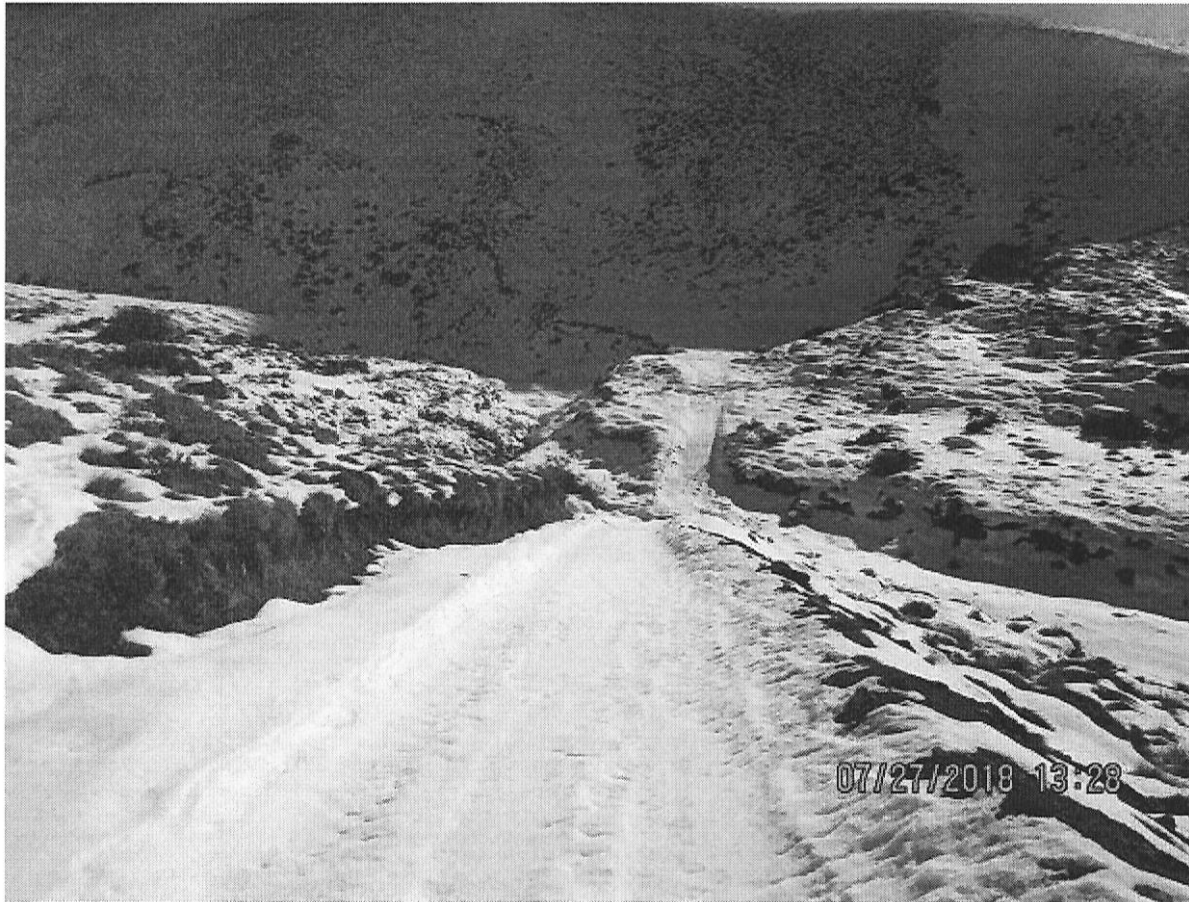
2 deslinde fiscal con propiedad particular 19 G, 290176.00 m, E 4826577.00 m S.JPG

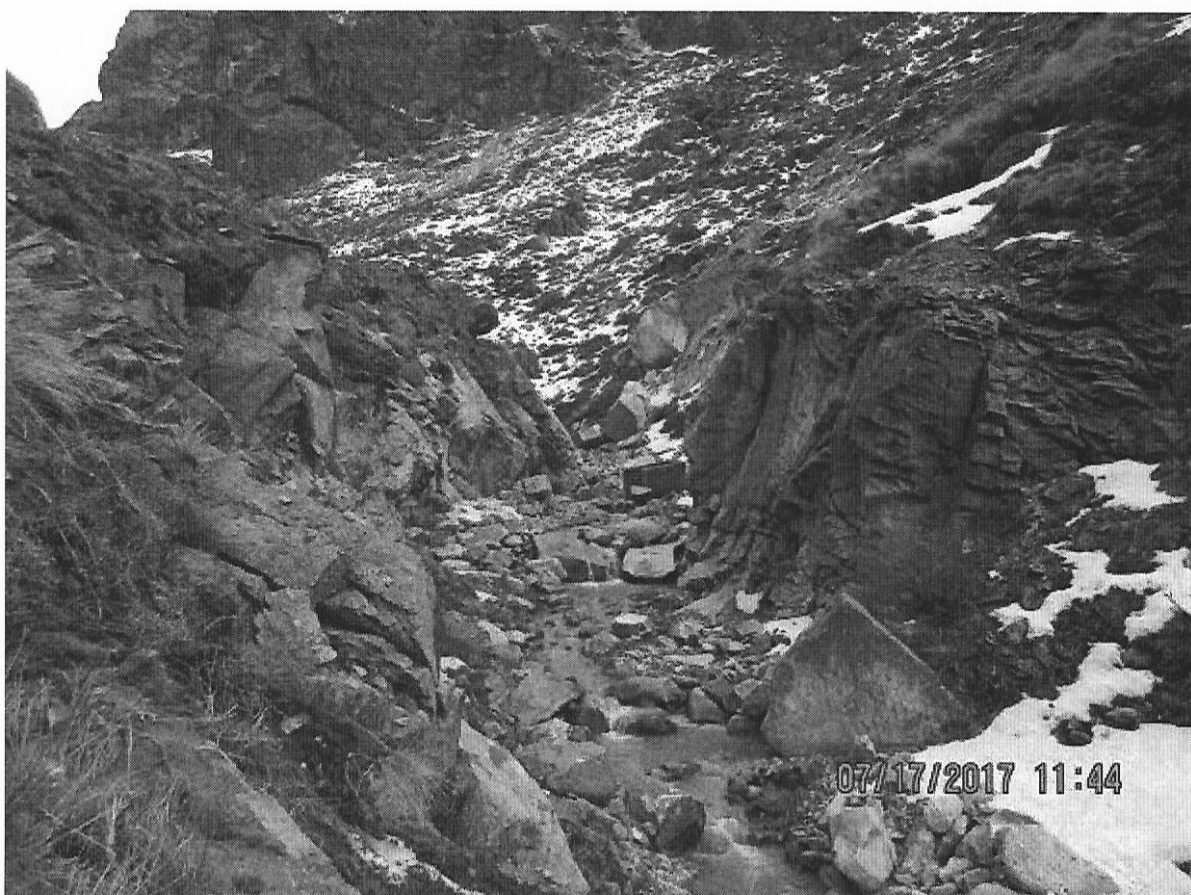
Baño en arroyo.JPG

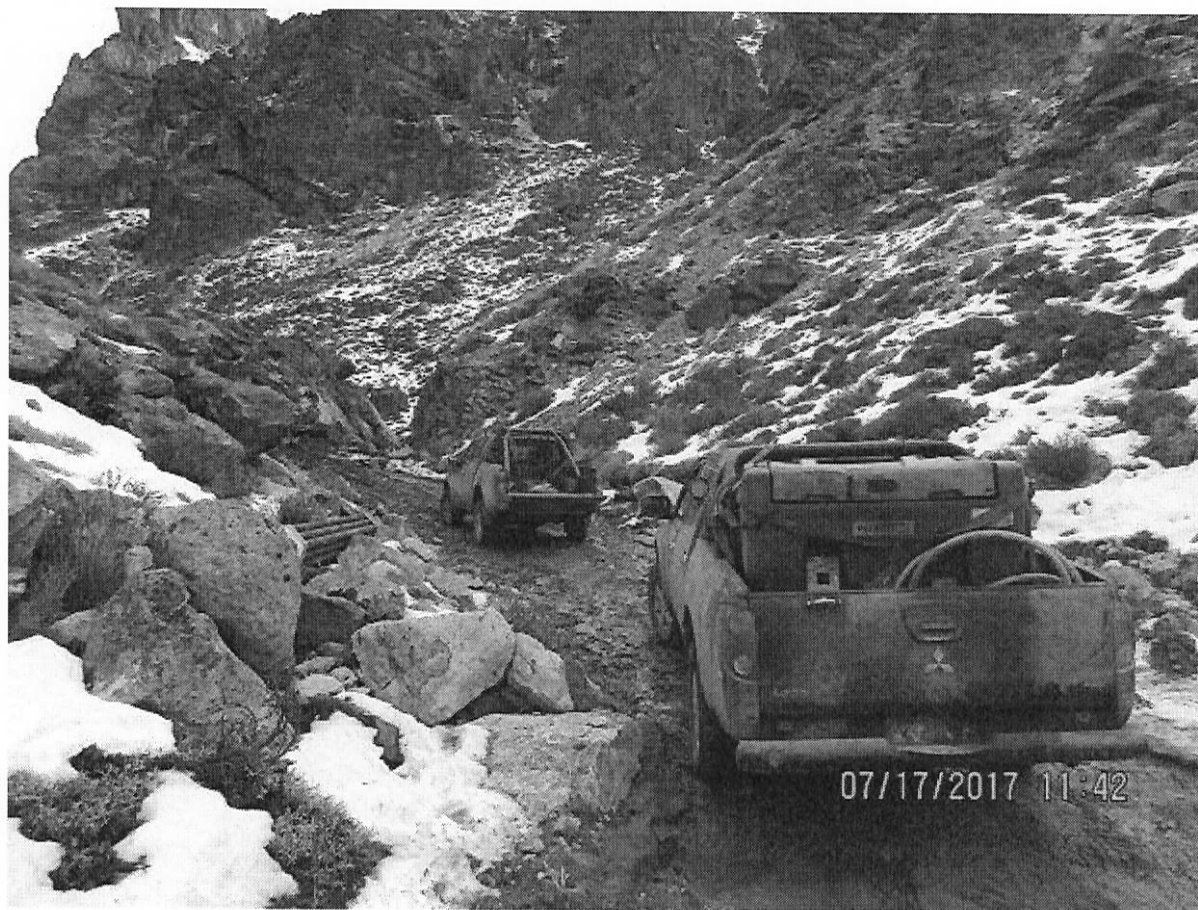
Camionetas personal.JPG

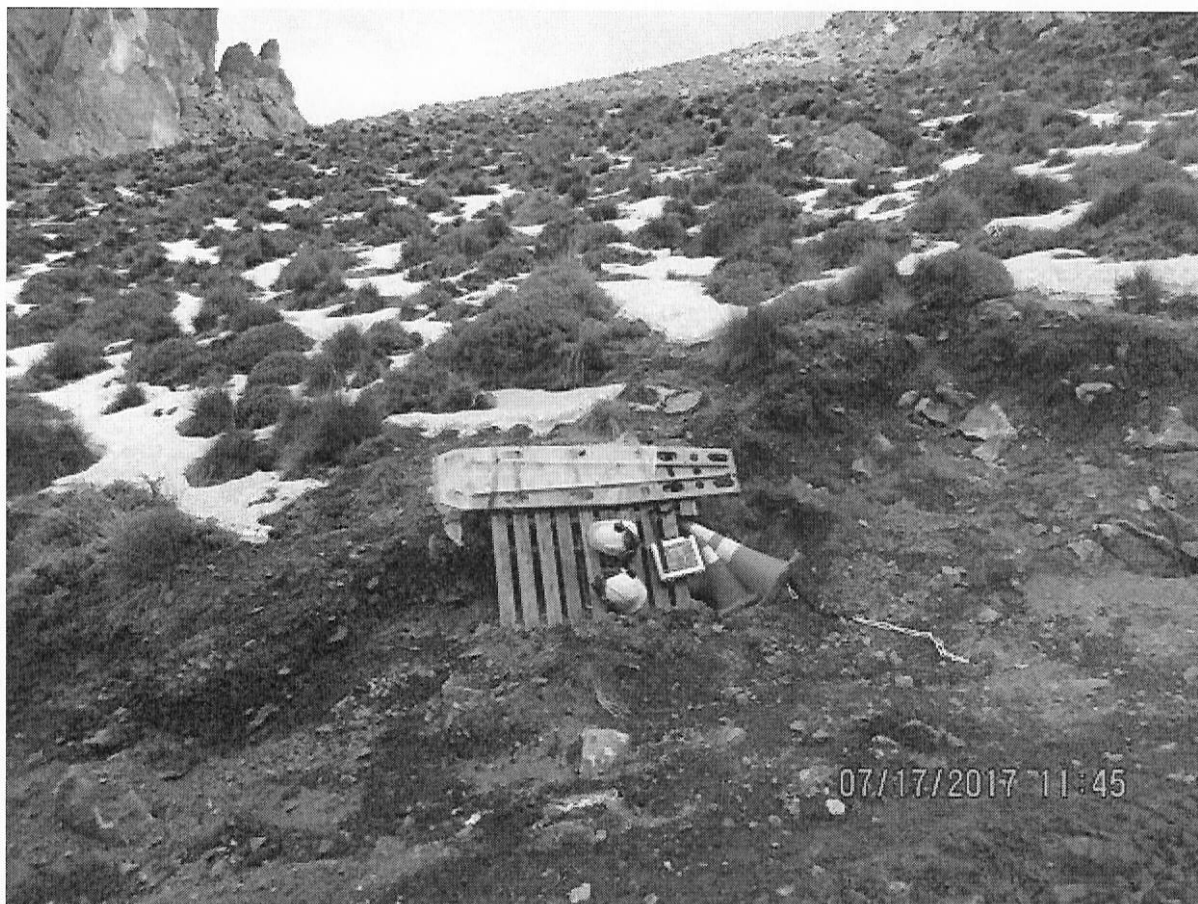
Kit emergencias.JPG

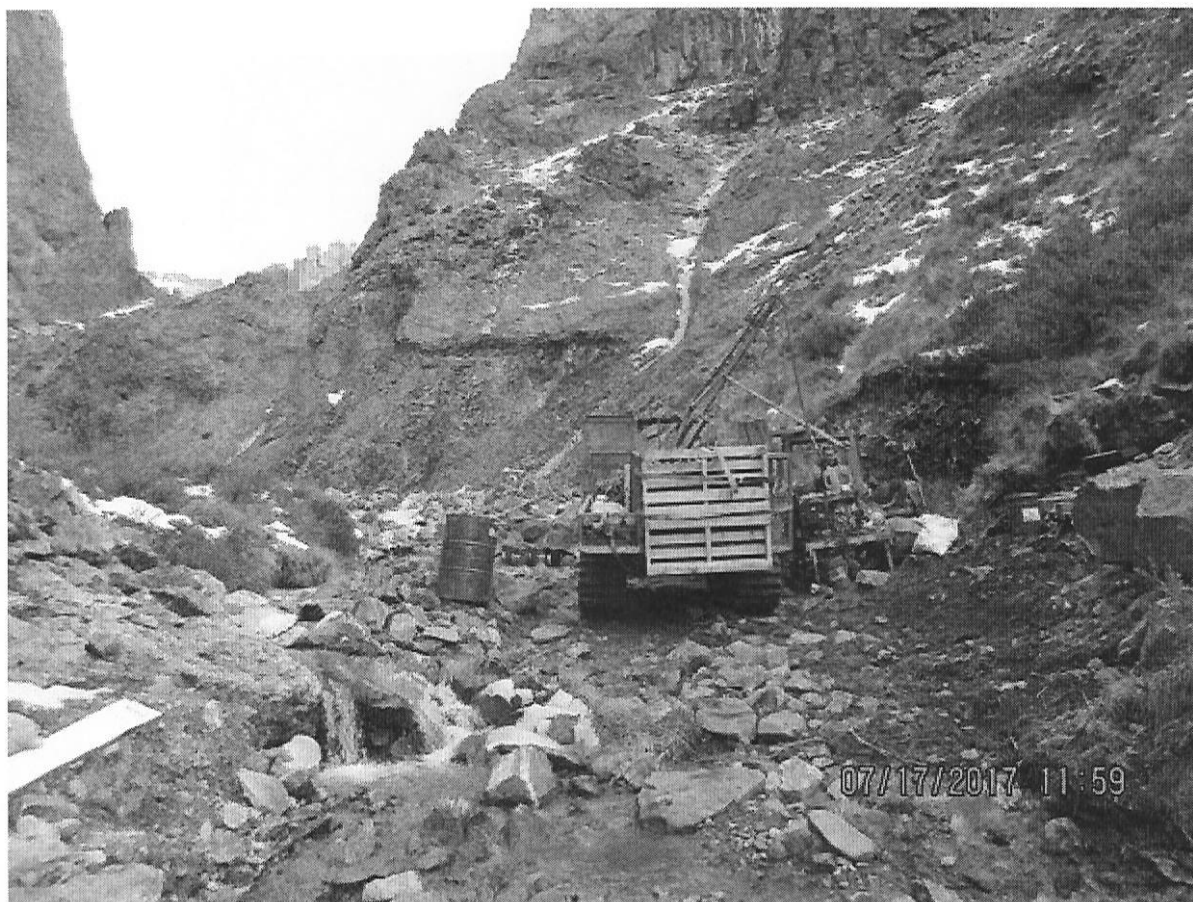
Maquinarias 1.JPG

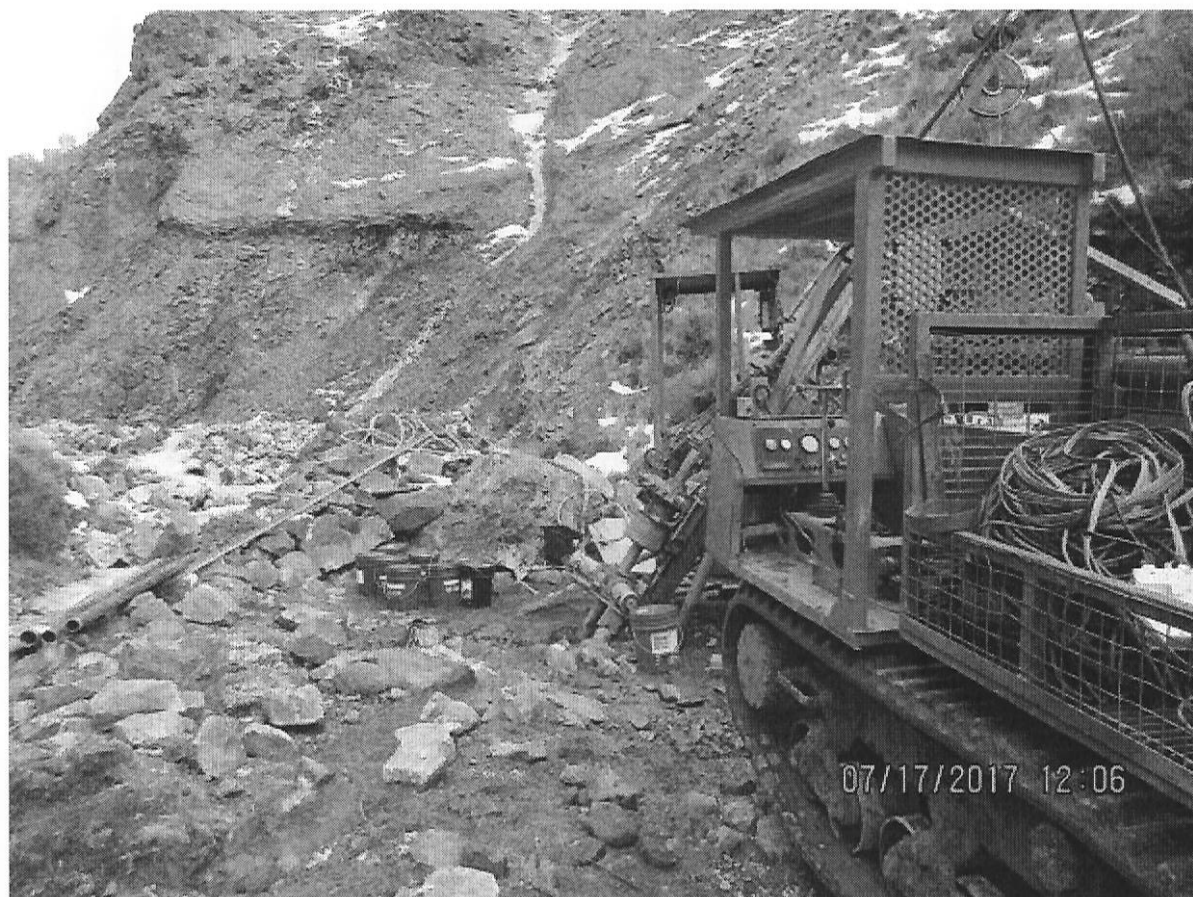
maquinarias 2.JPG

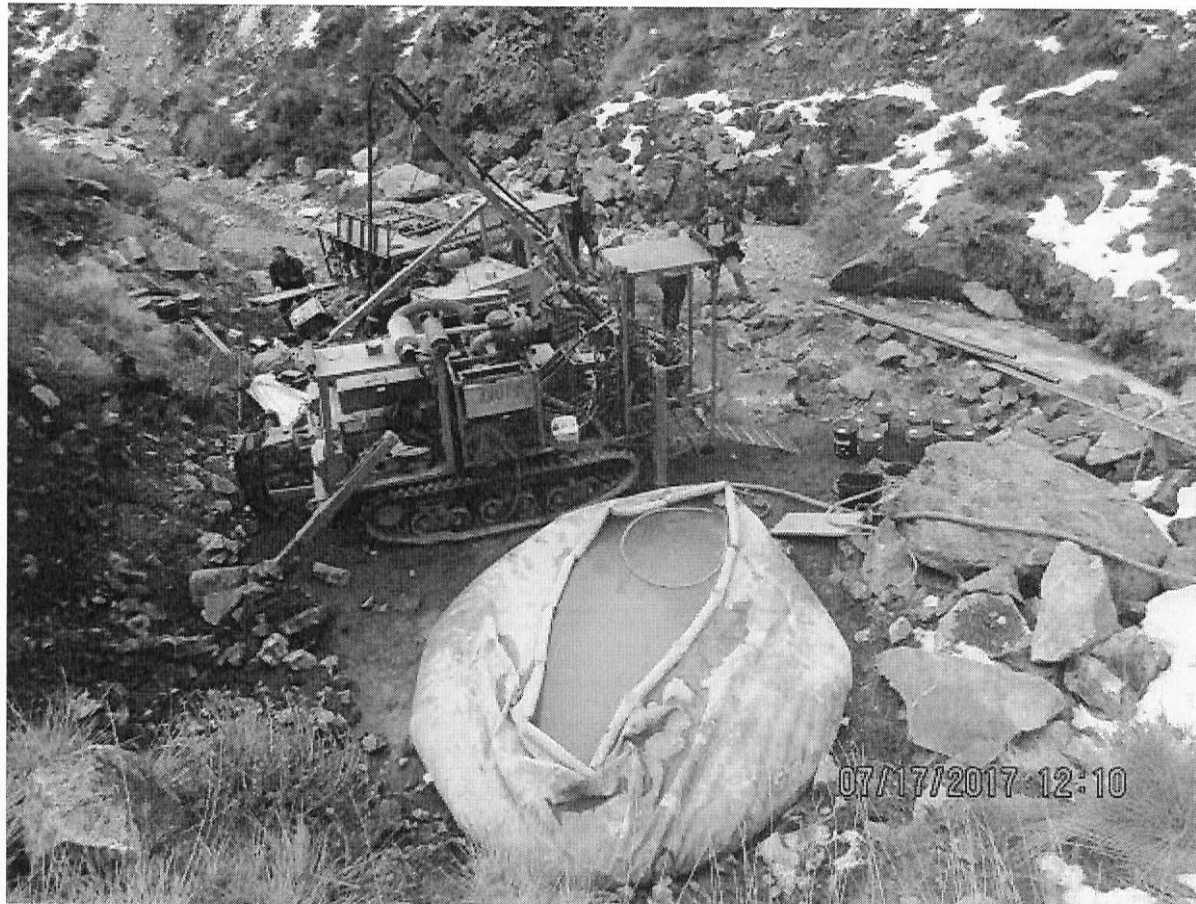
Maquinarias y pileta.JPG

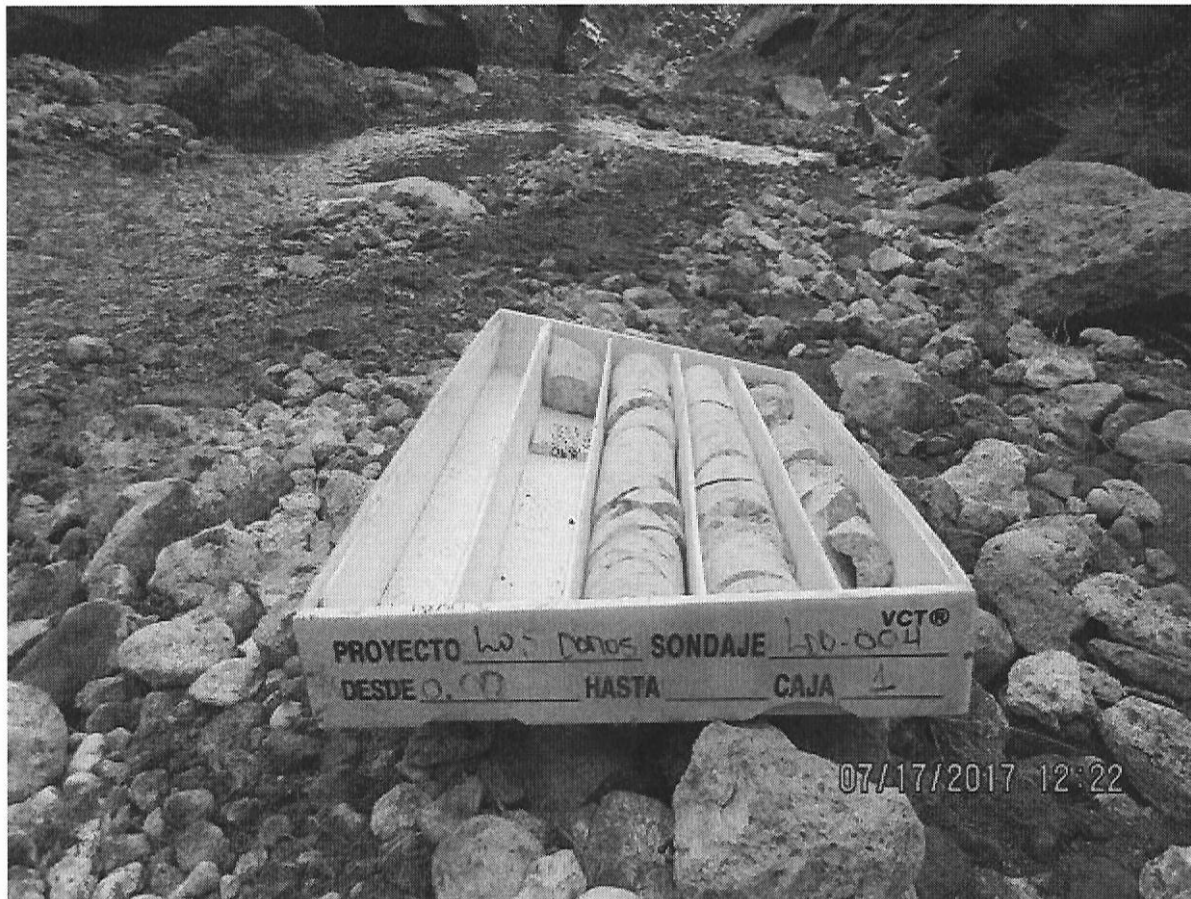
Muestras 2.JPG

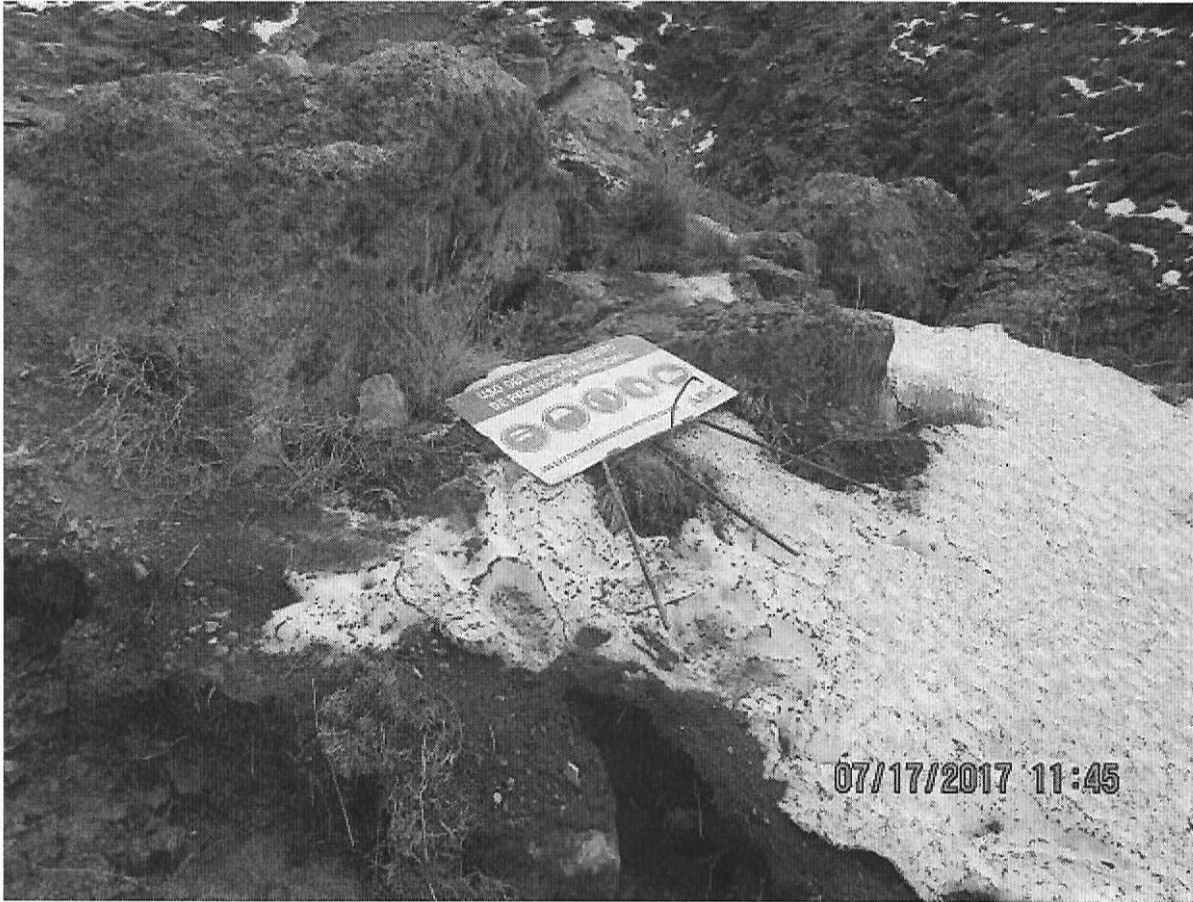
Señalética.JPG

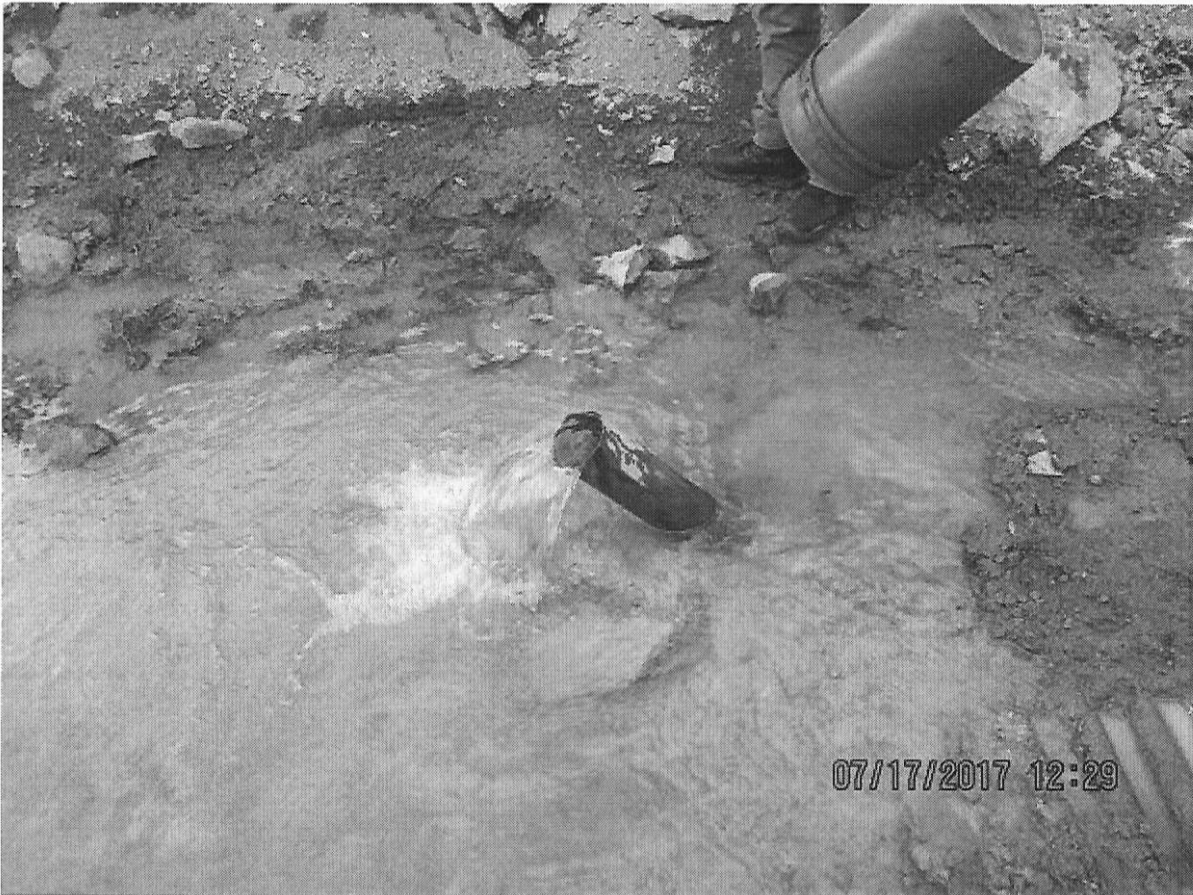
Sondaje 1.JPG

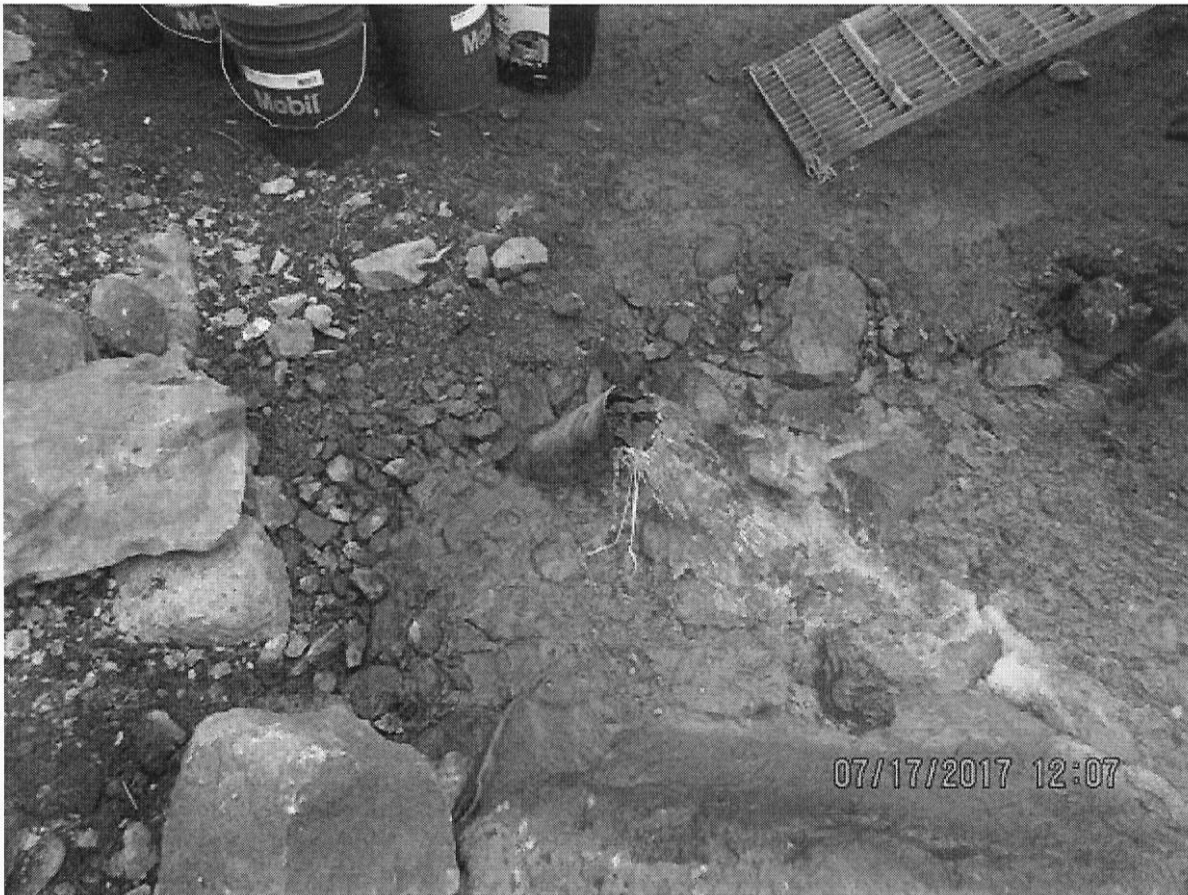
sondaje 2.JPG
