ORD. SEE 11 N° 473 / 2019

ANT.: ORD AYS N°025/2019
MAT.: INFORMES FISCALIZACIONES.

INFORME DE COMETIDO FUNCIONARIO

PROCESO FISCALIZACION
**1021712 - FISCALIZACION EXPLORACION MINERA SECTOR JEINIMENI
COMUNA DE CHILE CHICO 07/02/2019**

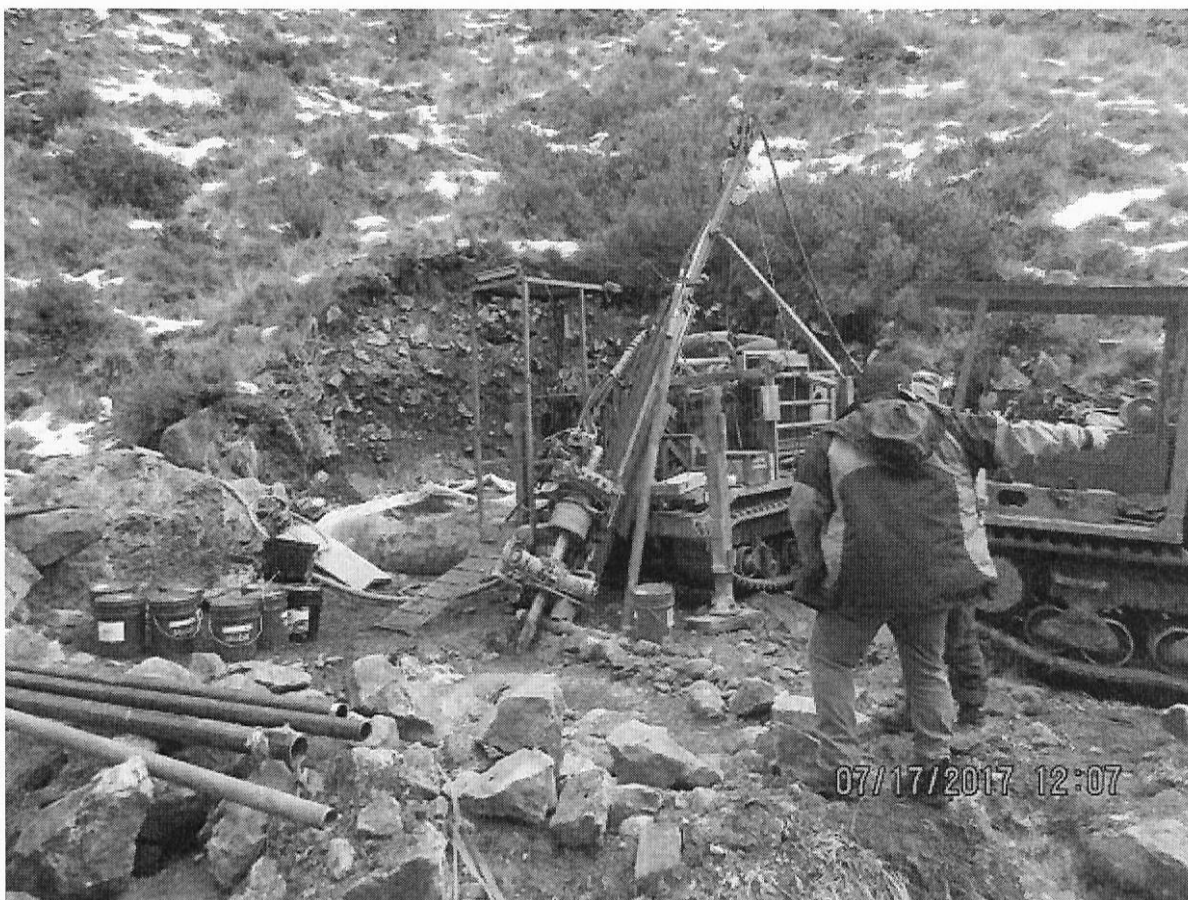
sondaje 2 y 3.JPG
